# VIZUALNI PREGLEDI

# Pregledi nadvožnjaka i mostova

# Ocjena konstruktivnih elemenata nakon vizuelnog pregleda

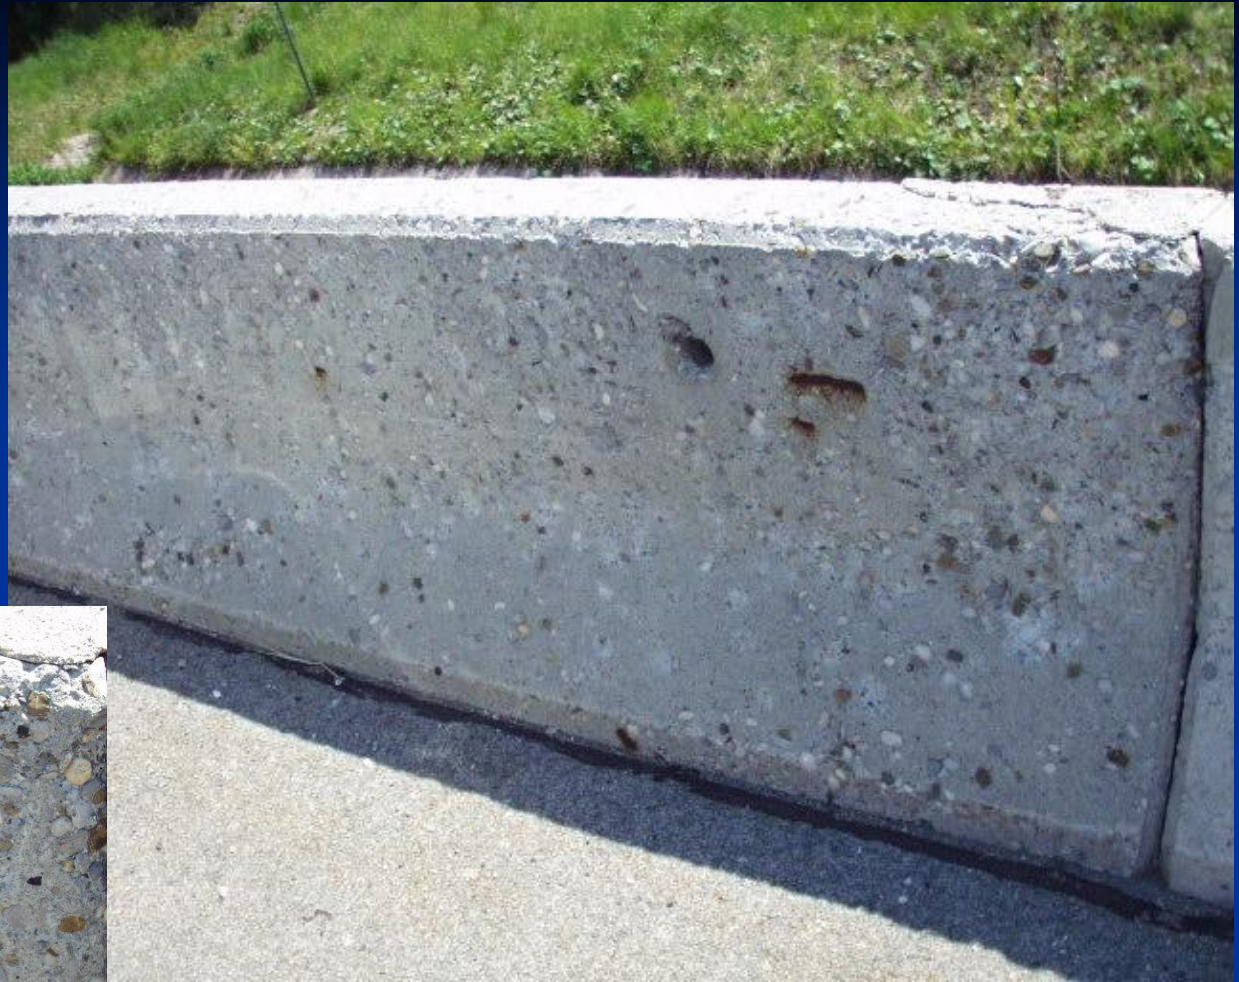
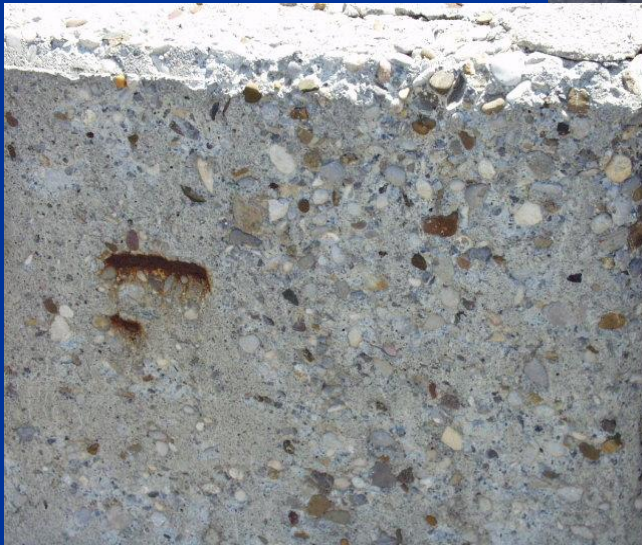
- **Oštećenje New Jersey ograde od djelovanja smrazavanja sa solima za odmrzavanje**

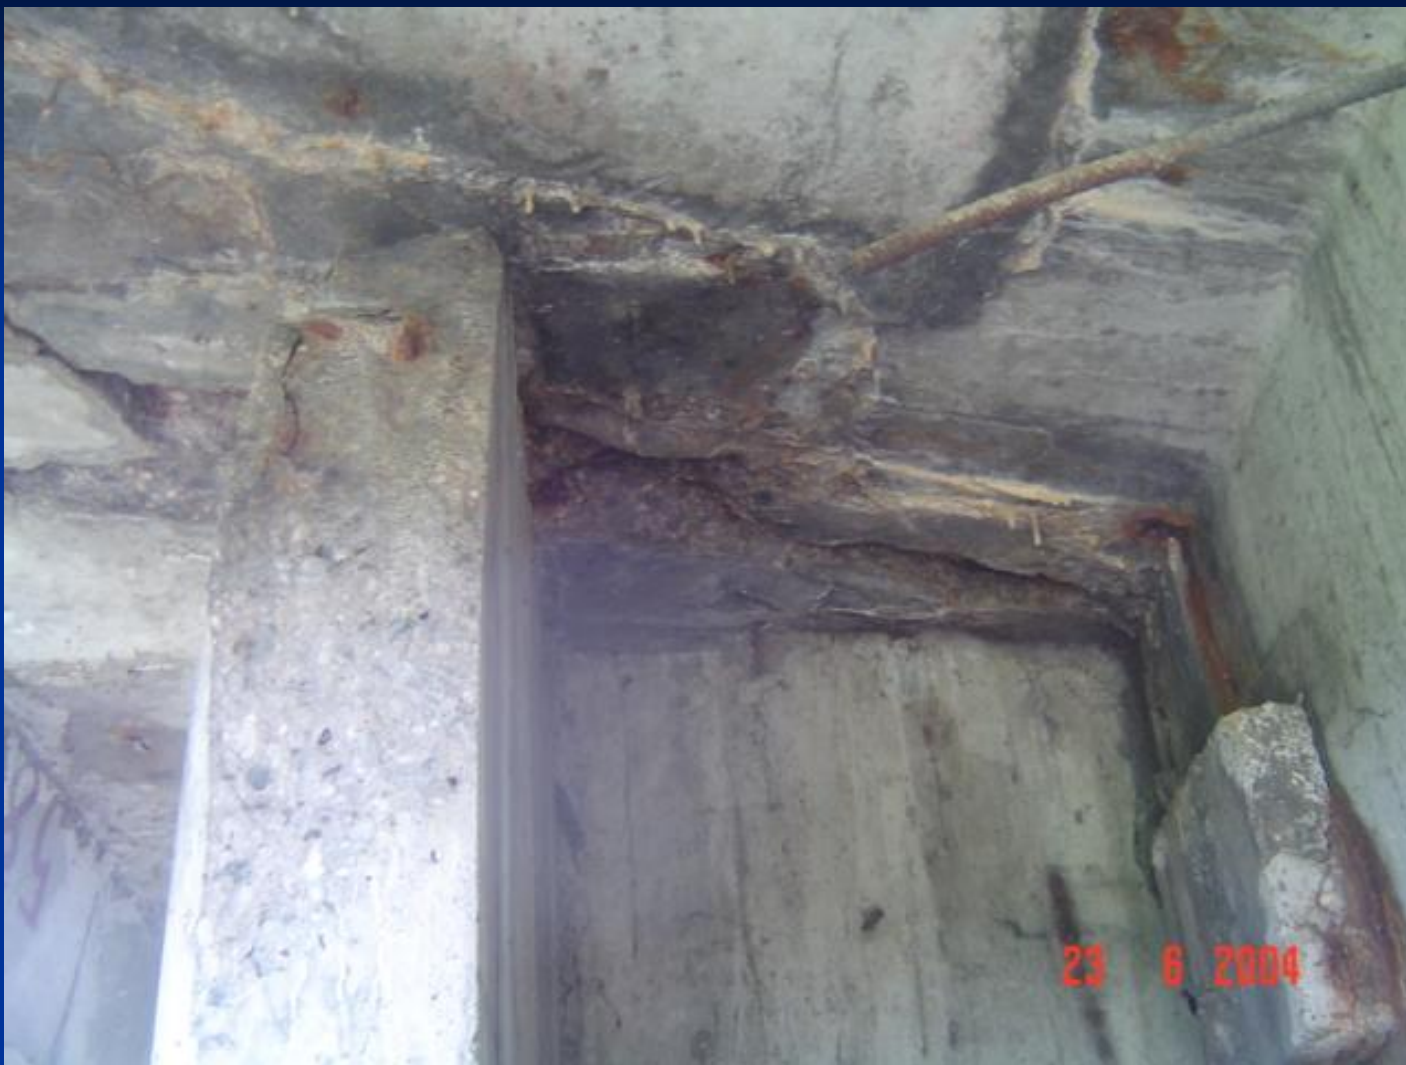
**Procurivanje vode kroz raspucani rasponski sklop**

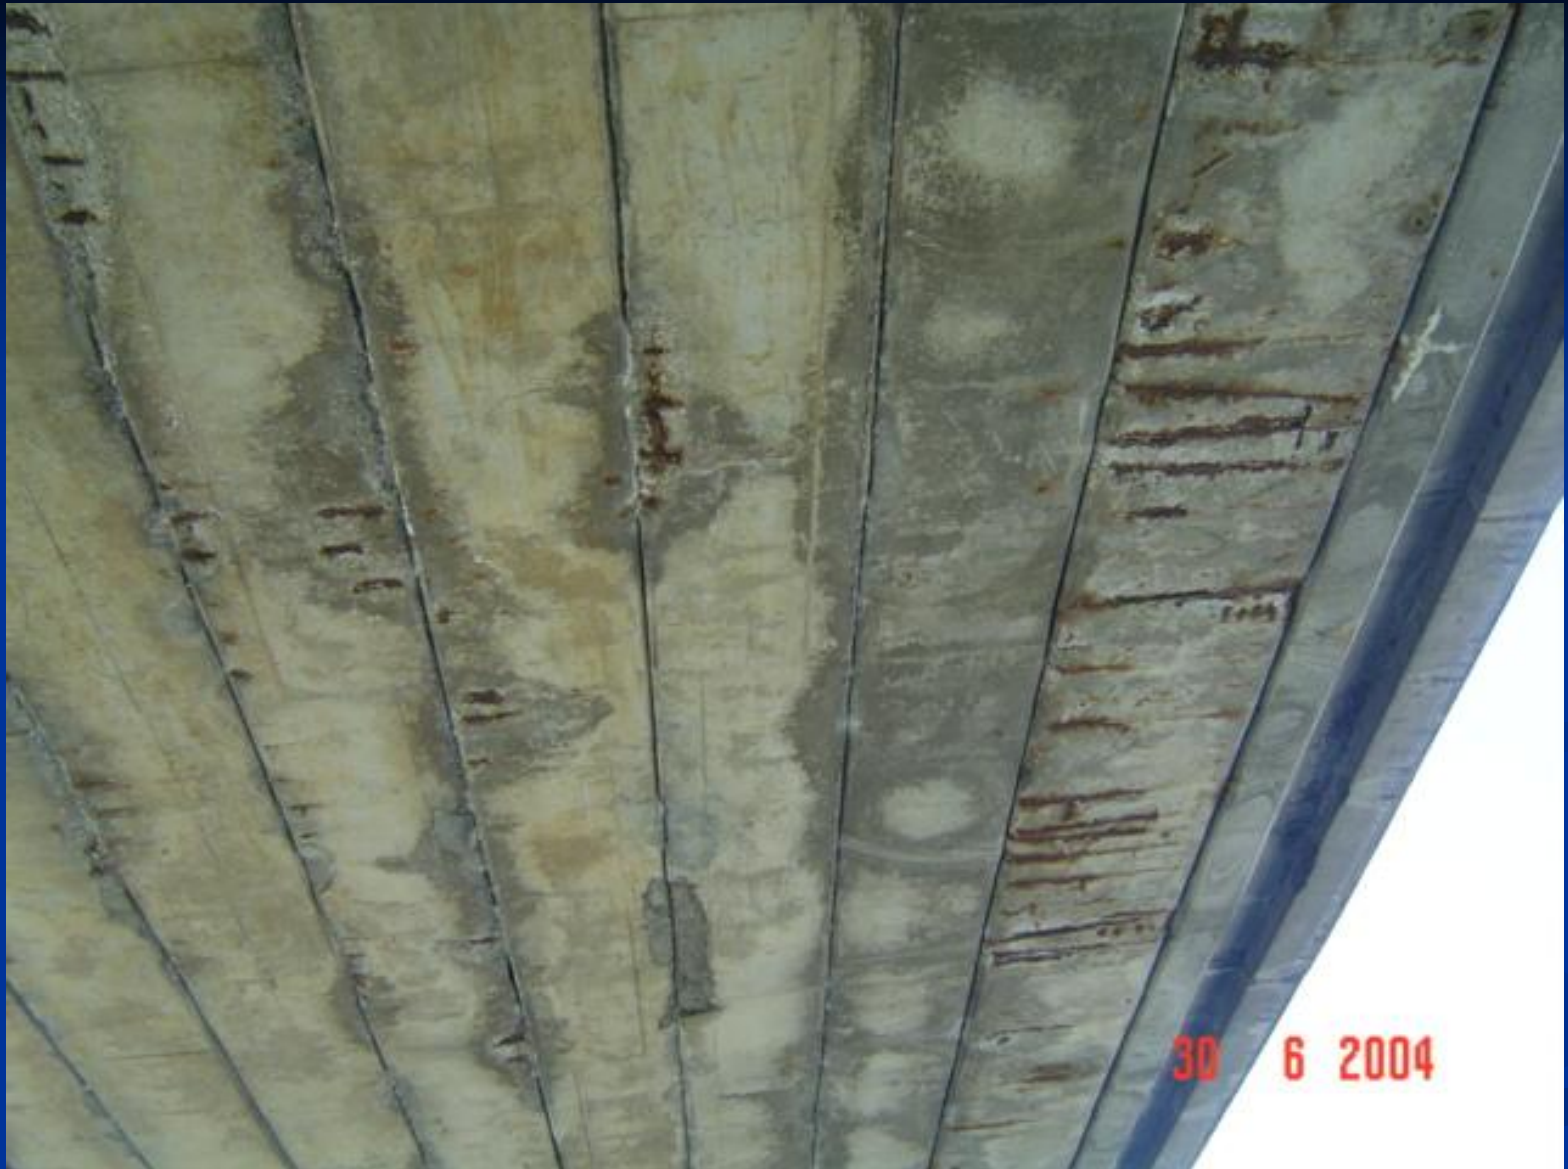
**Podgled rasponske konstrukcije, vidljivi tragovi korozije**

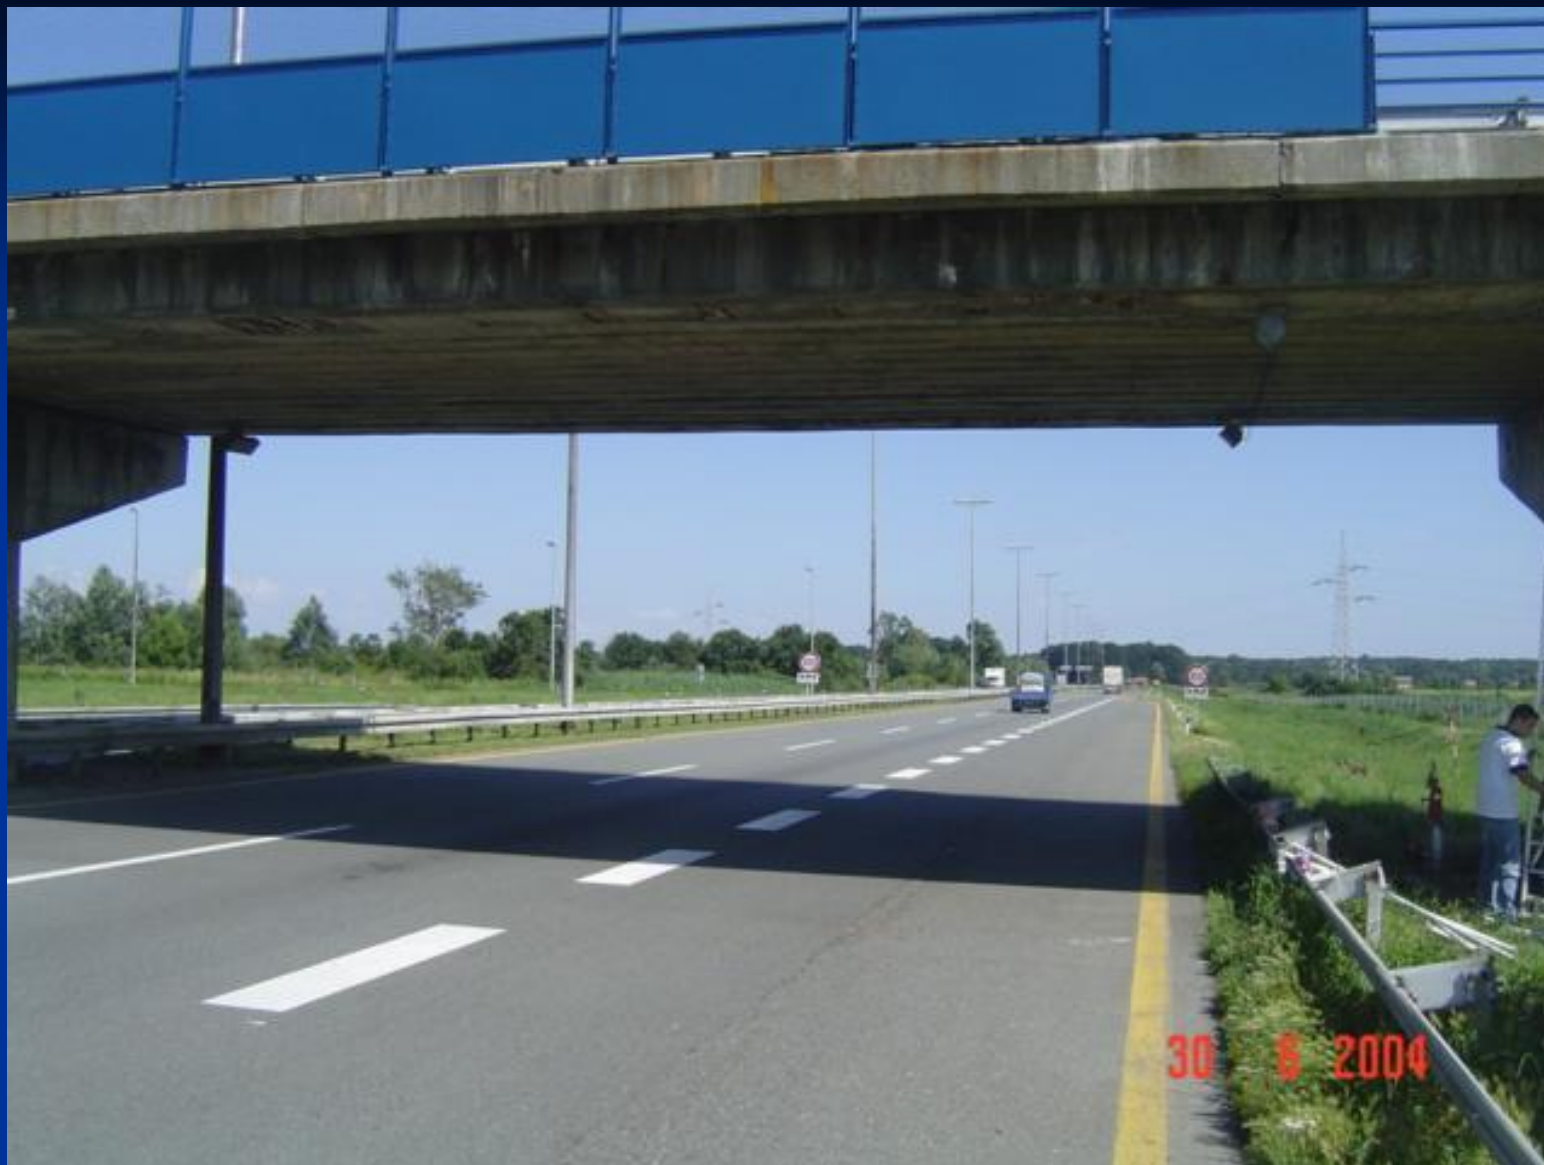
**Pogled na nadvožnjak, vidljiva su uznapredovala oštećenja od korozije armature**

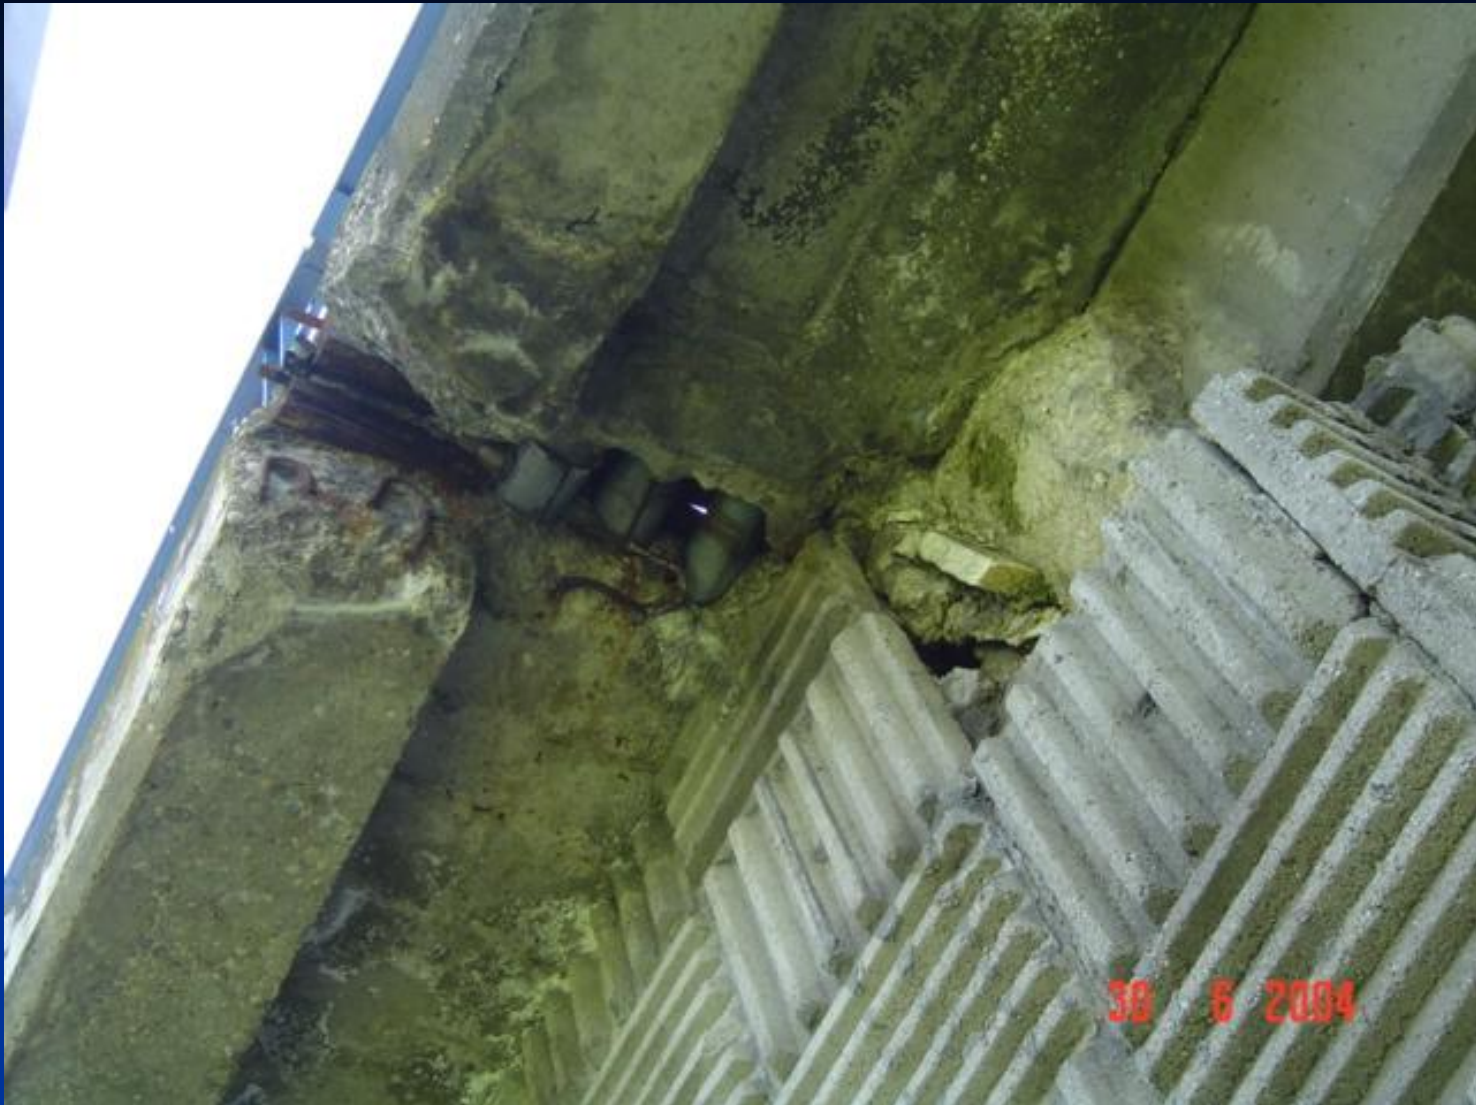
- Detalj oštećene dilatacije na mjestu spoja nosača prvog raspona i upornjaka

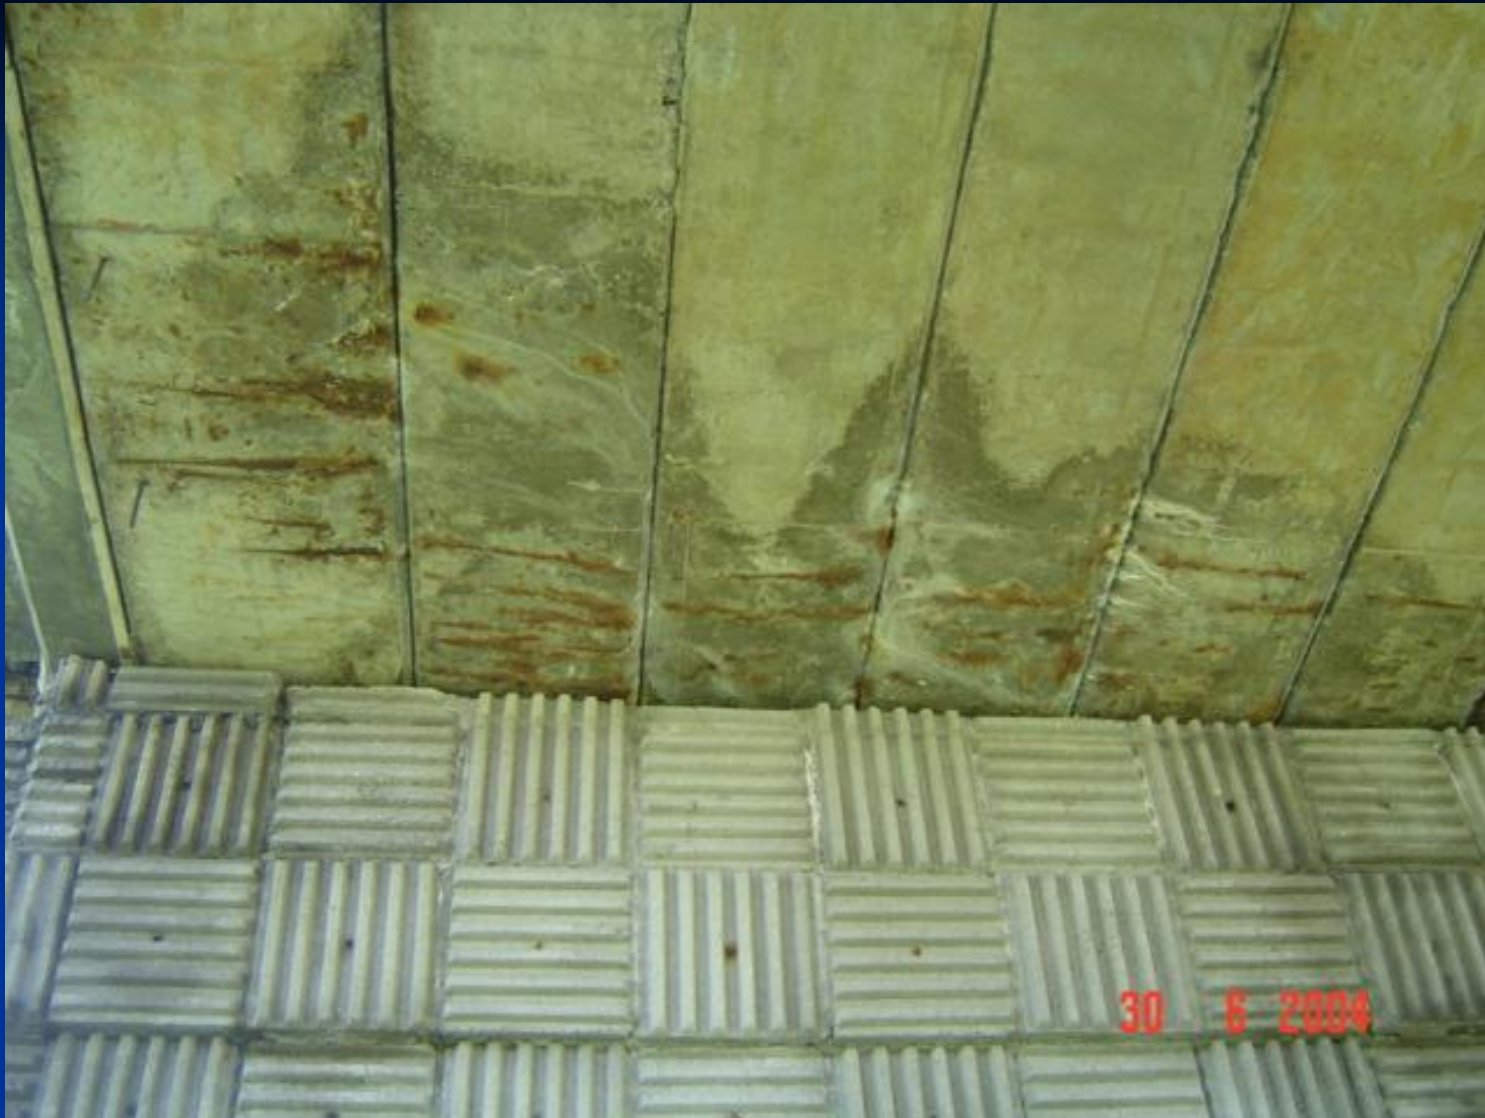
**Vidljiva oštećenja u podgledu rasponske konstrukcije u blizini ležaja na upornjaku**

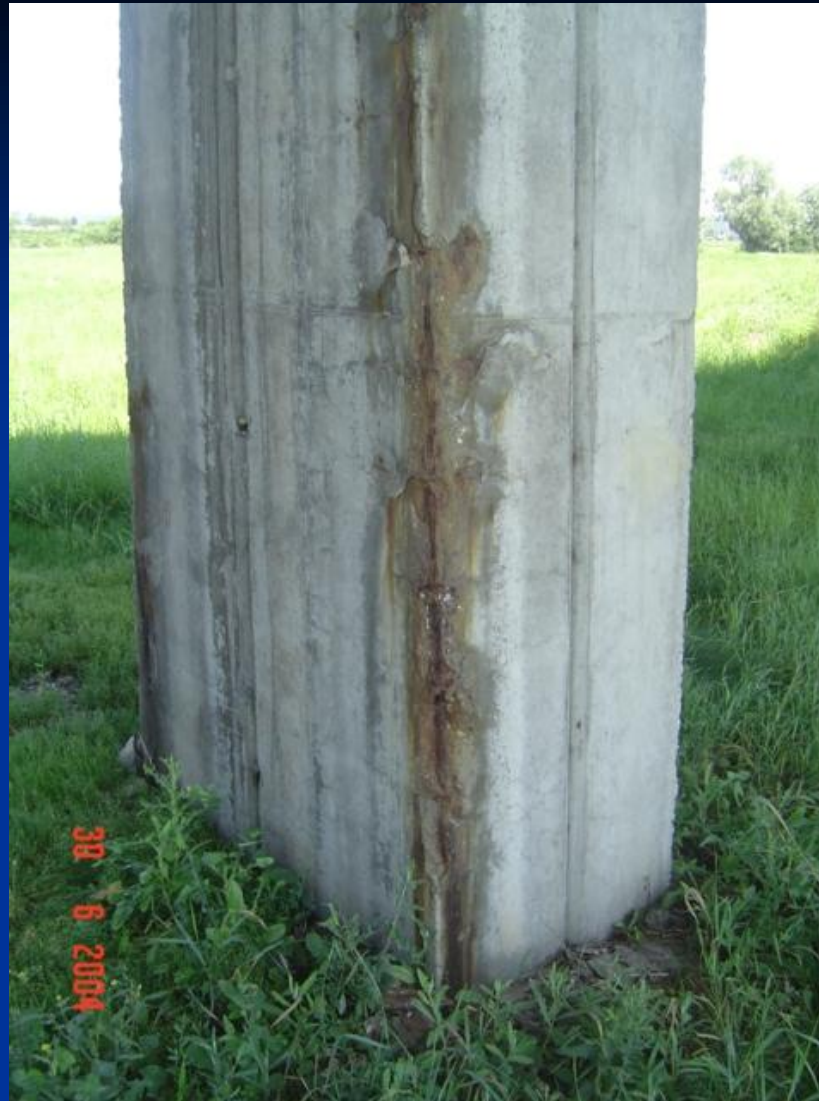
- **Uznappedovali stupanj korozije armature na stupu nadvožnjaka uslijed djelovanja soli za odmrzavanje kolnika**

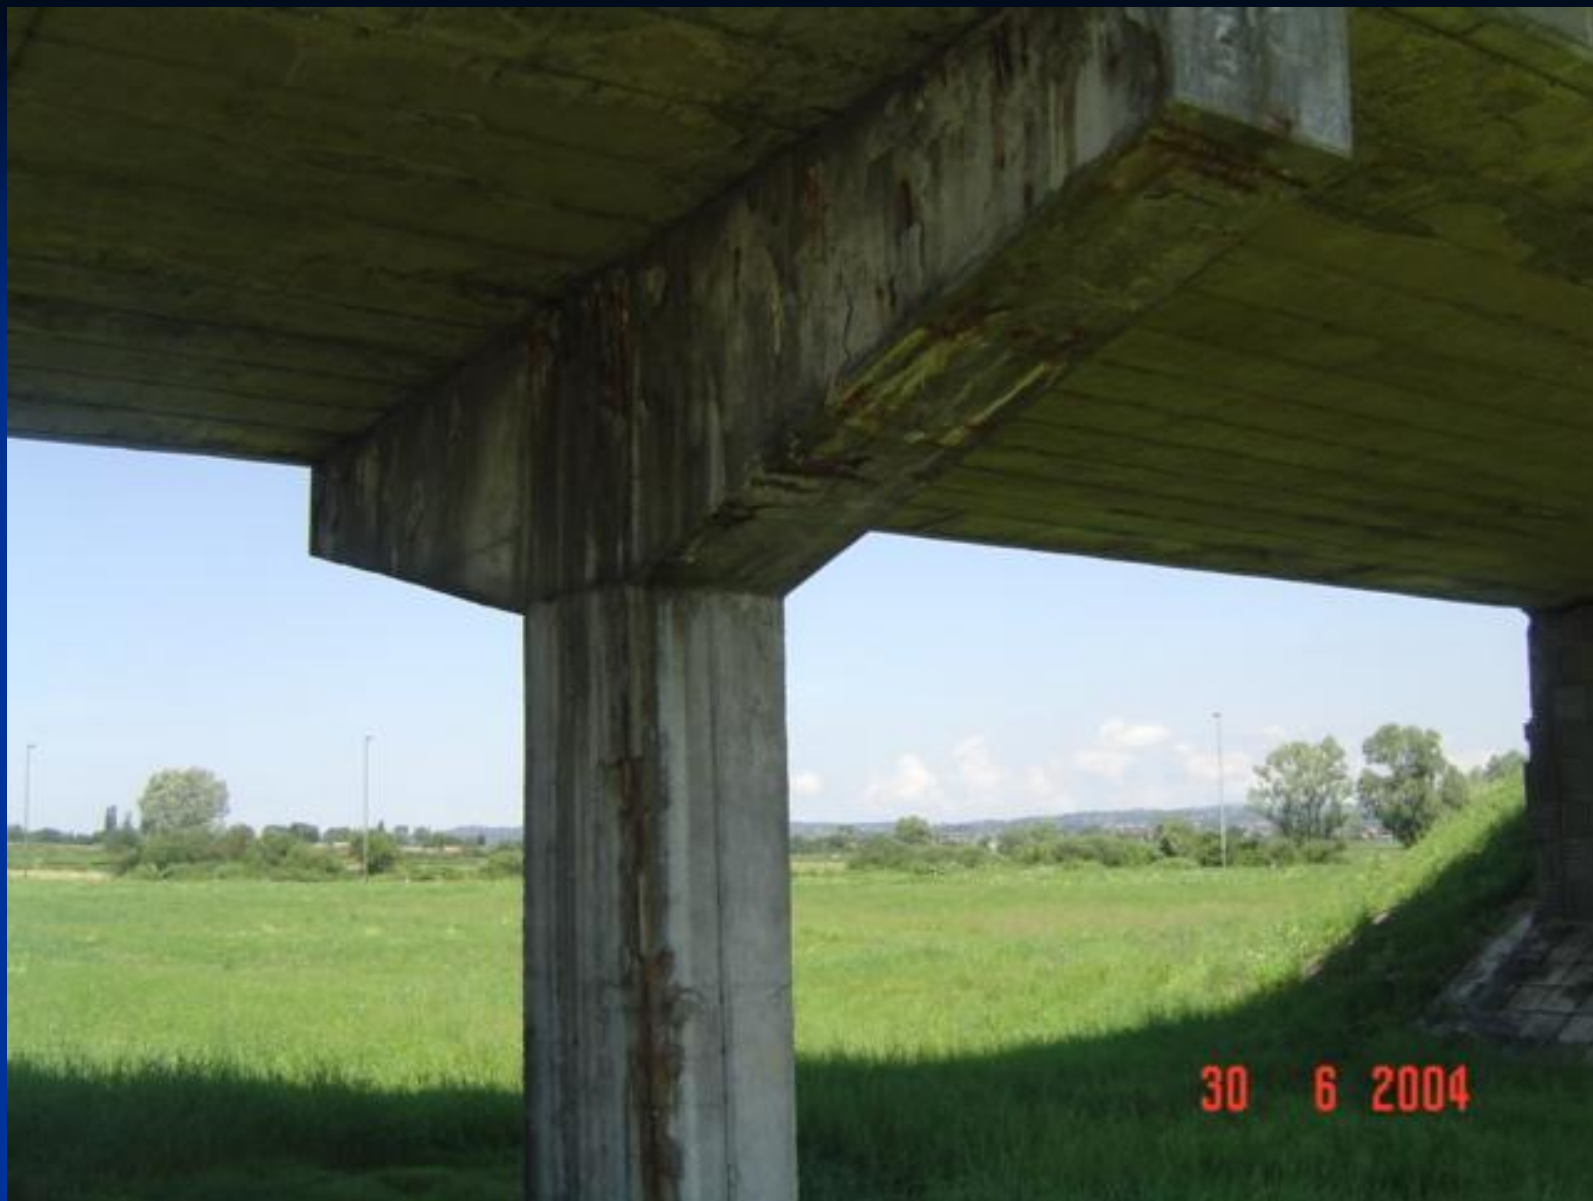
- Oštećenje naglavne grede i stupa nadvožnjaka

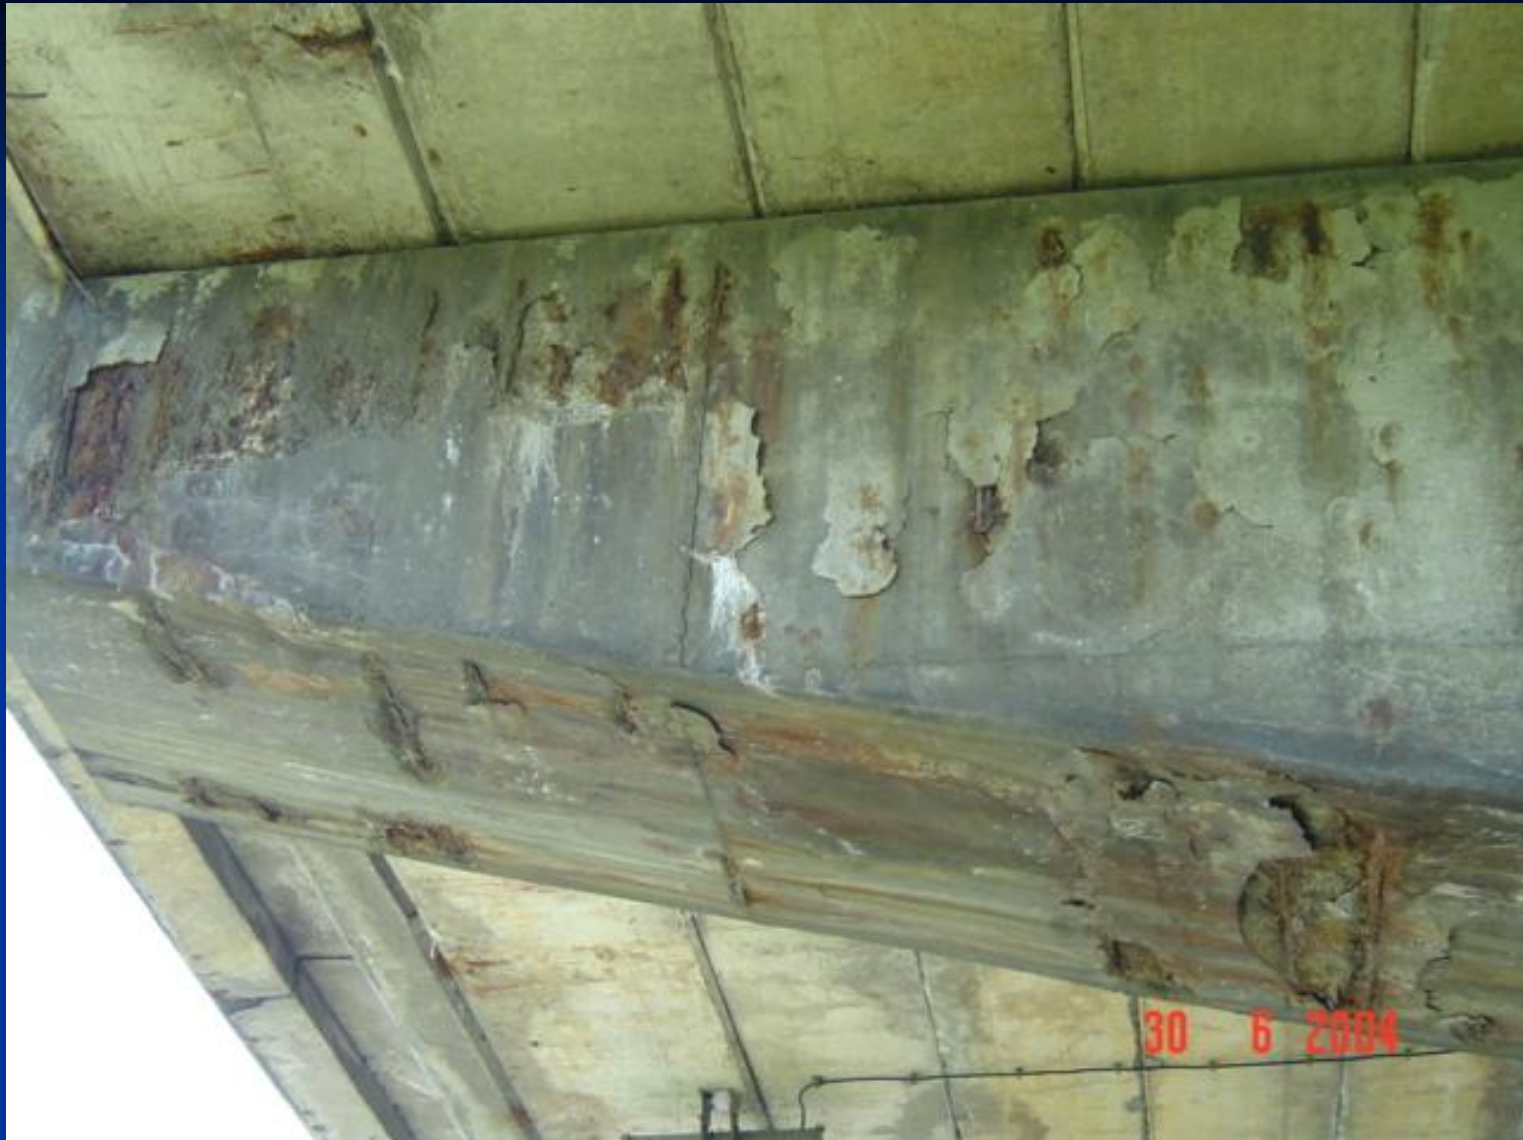
- Uvećani detalj oštećene naglavne grede

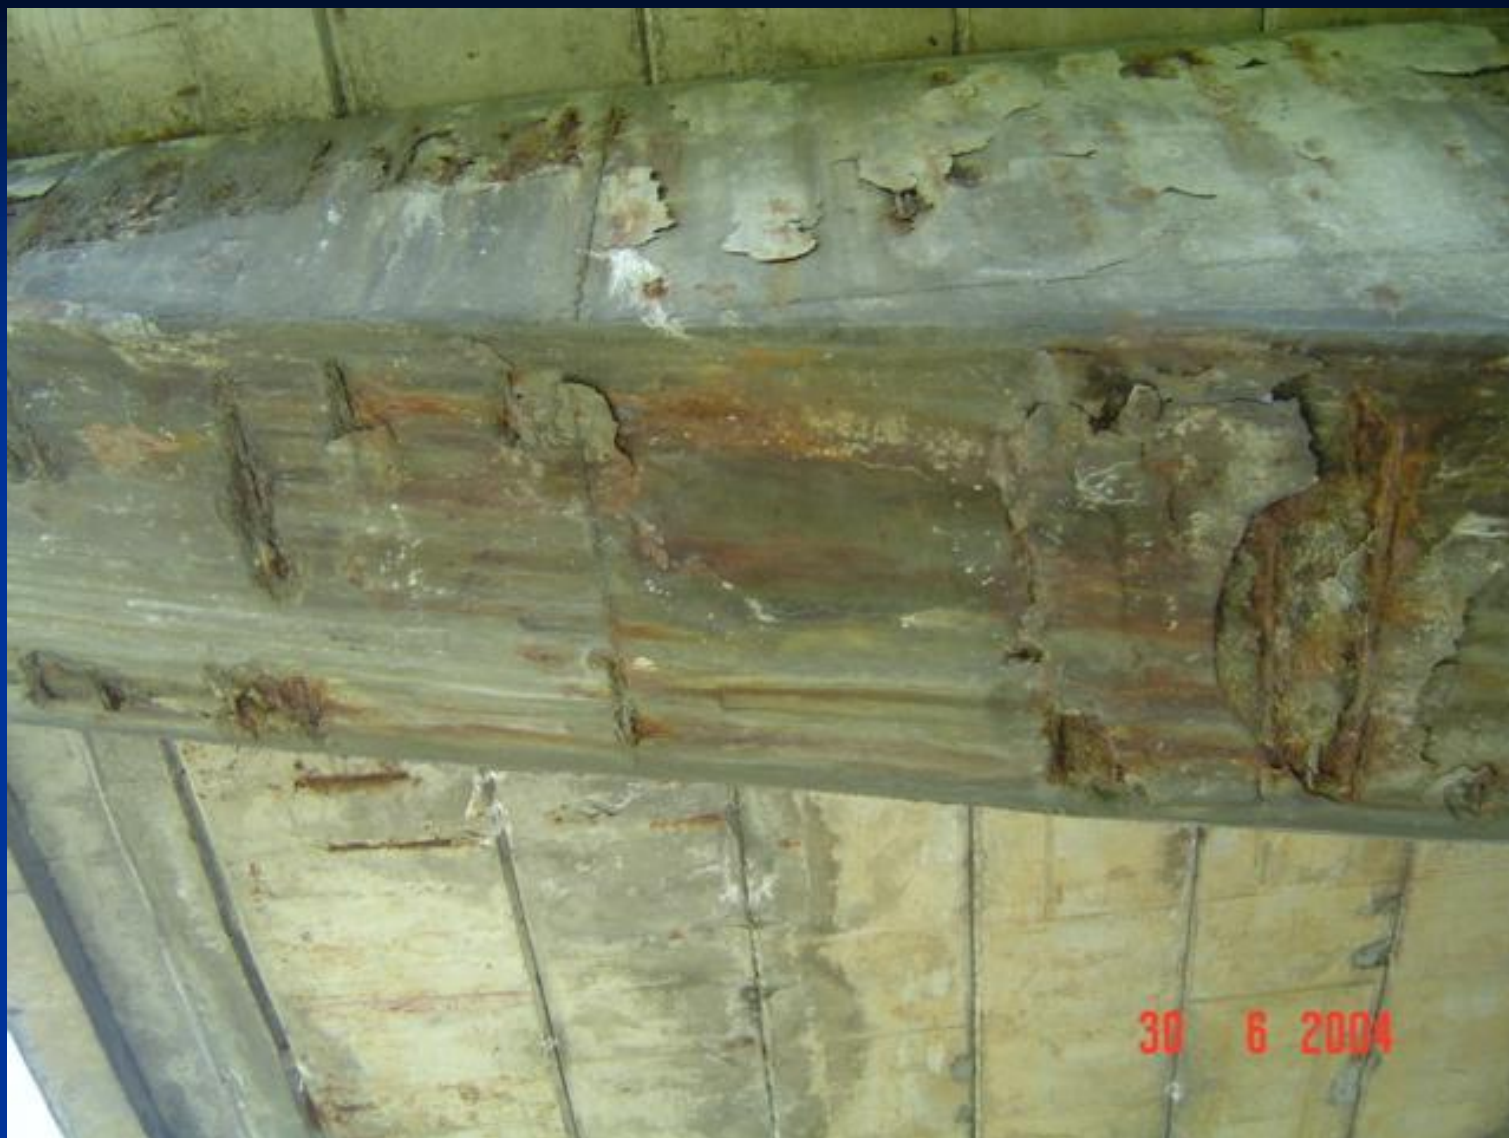
- Uvećani detalj oštećene naglavne grede

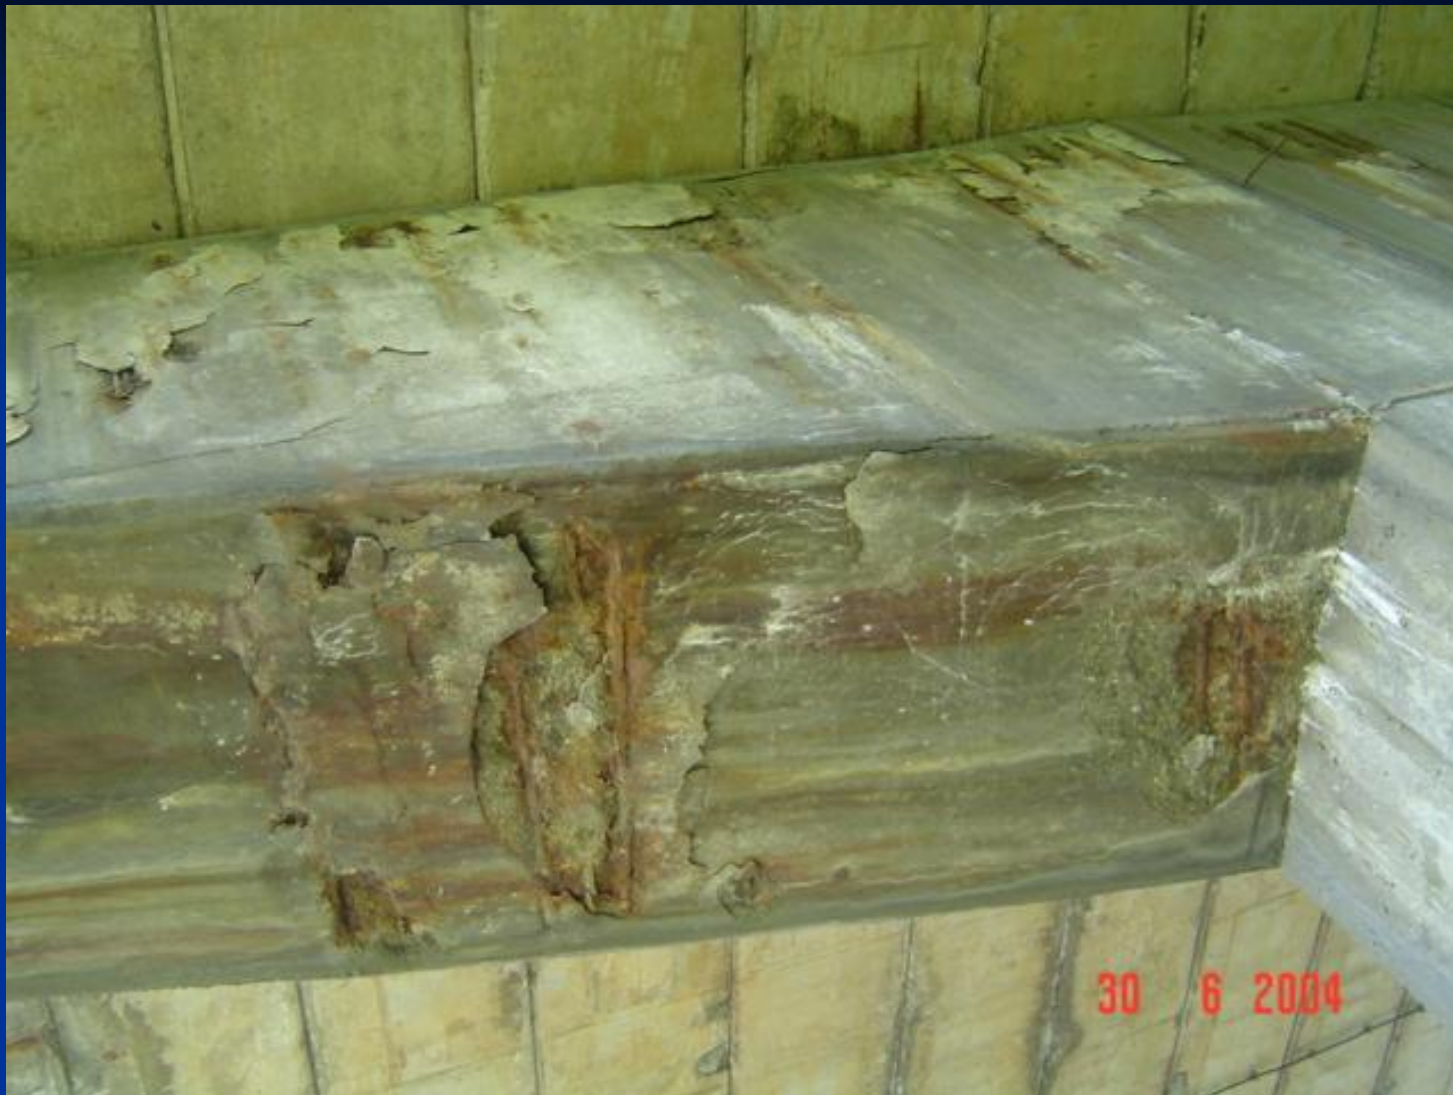
- Uvećani detalj oštećene naglavne grede

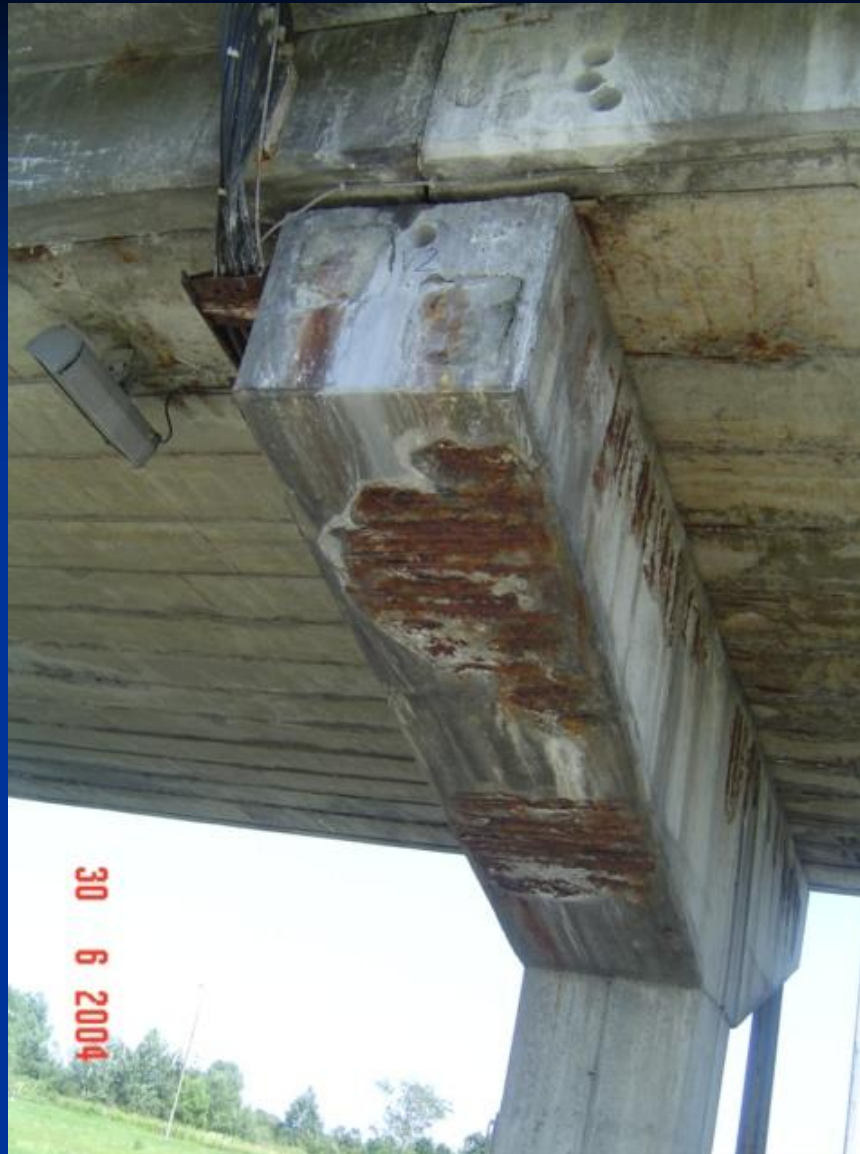
**Pogled na srednje stupište nadvožnjaka, vidljivo je iznimno veliko oštećenje**

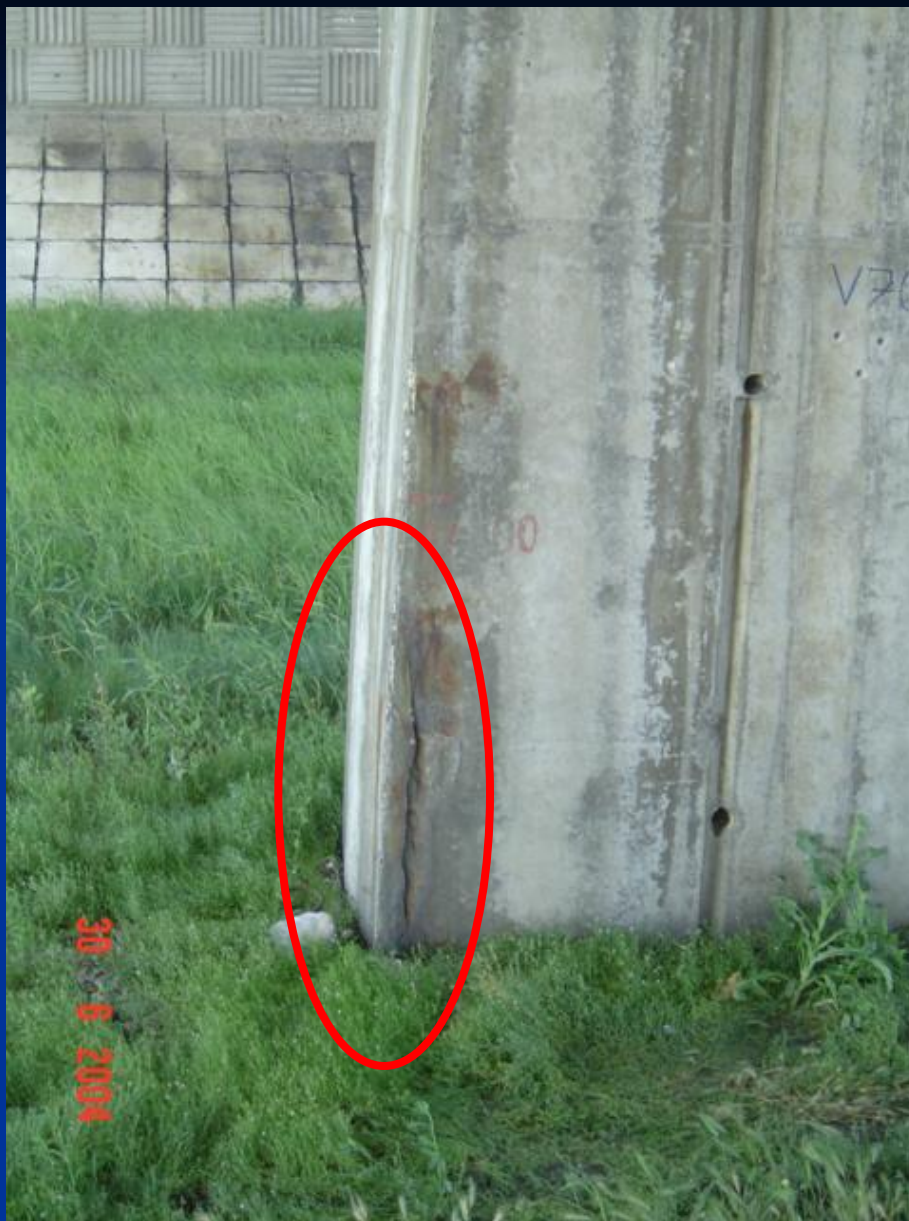
**Početak raspucavanja stupa nadvožnjaka zbog djelovanja korozije armature, još ne dolazi do odlamanja betona**

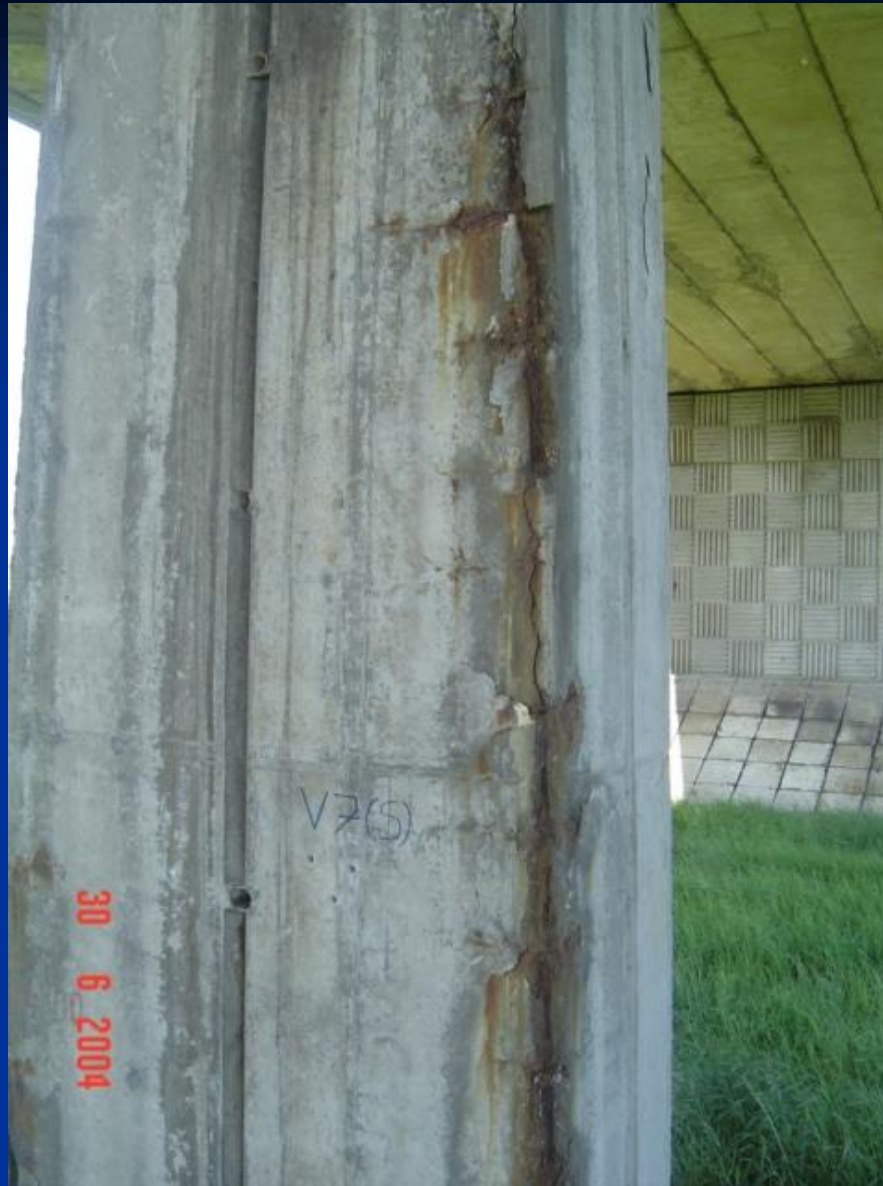
**Raspucavanja stupa nadvožnjaka zbog djelovanja korozije armature, vidljivo je odlamanje betona**

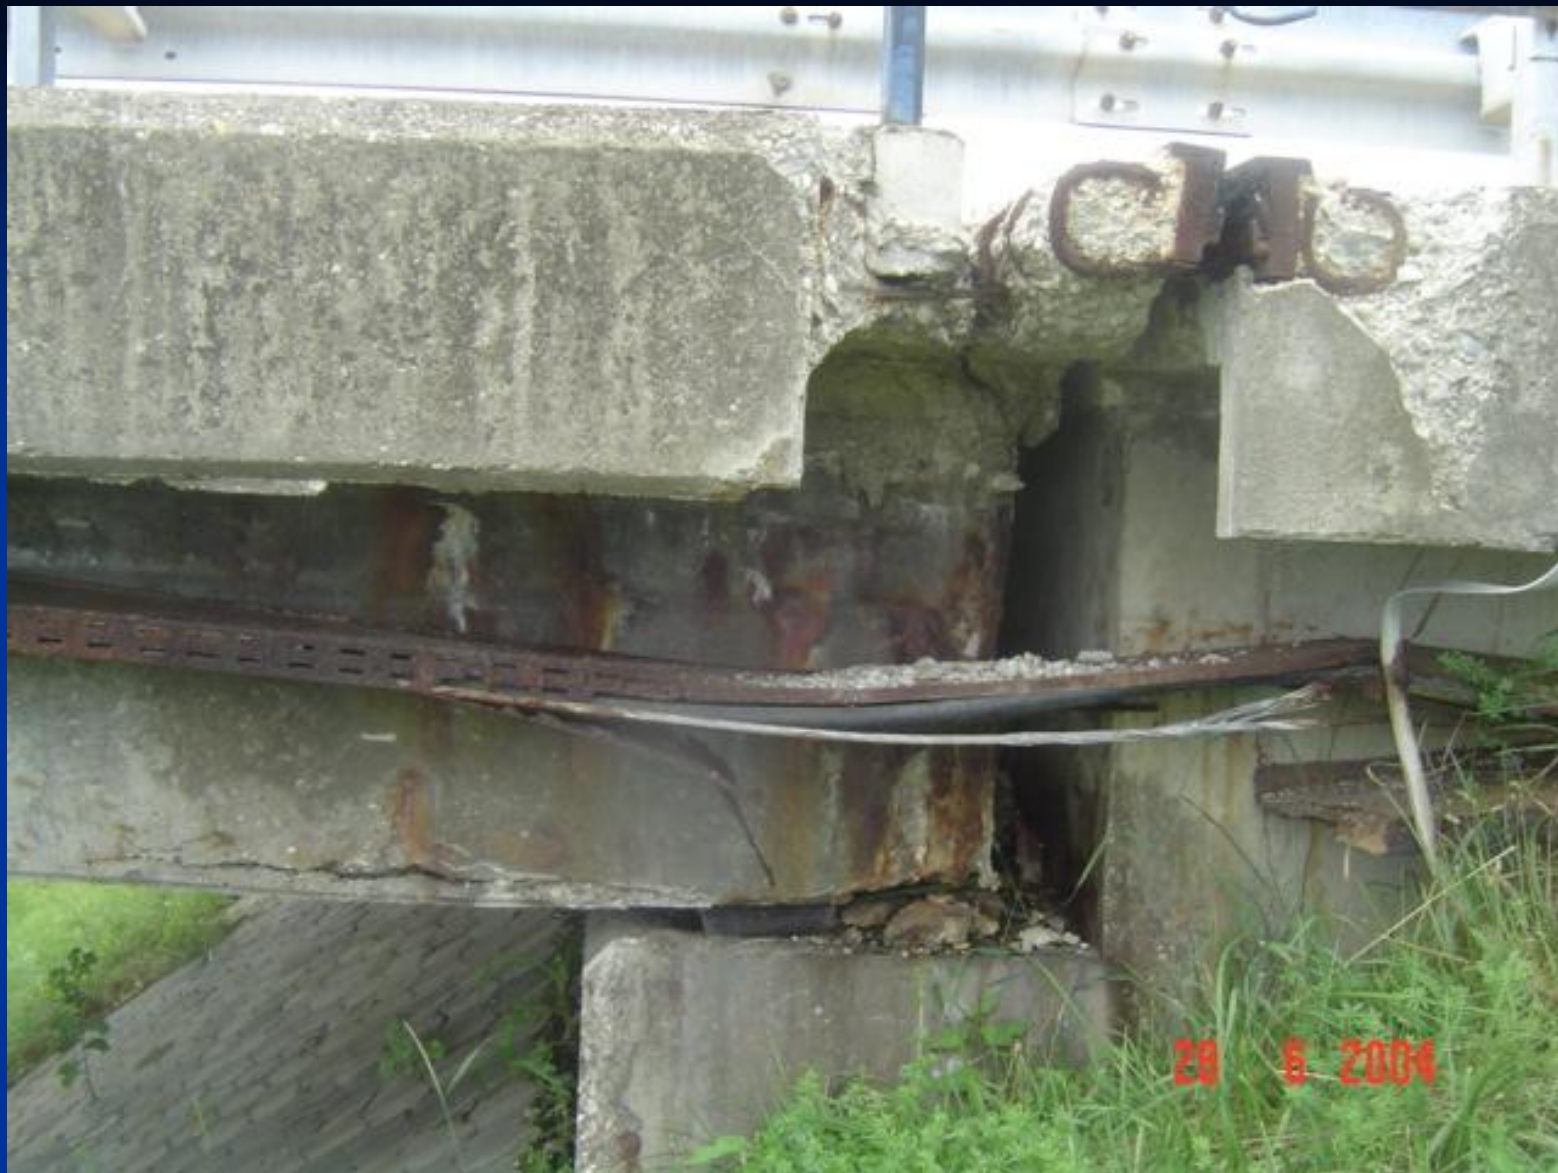
**Detalj oslanjanja rasponske konstrukcije na ležaj na mjestu upornjaka, oštećena dilatacijska naprava**
