# VIZUALNI PREGLEDI

# Pregledi nadvožnjaka i mostova

# Ocjena konstruktivnih elemenata nakon vizuelnog pregleda

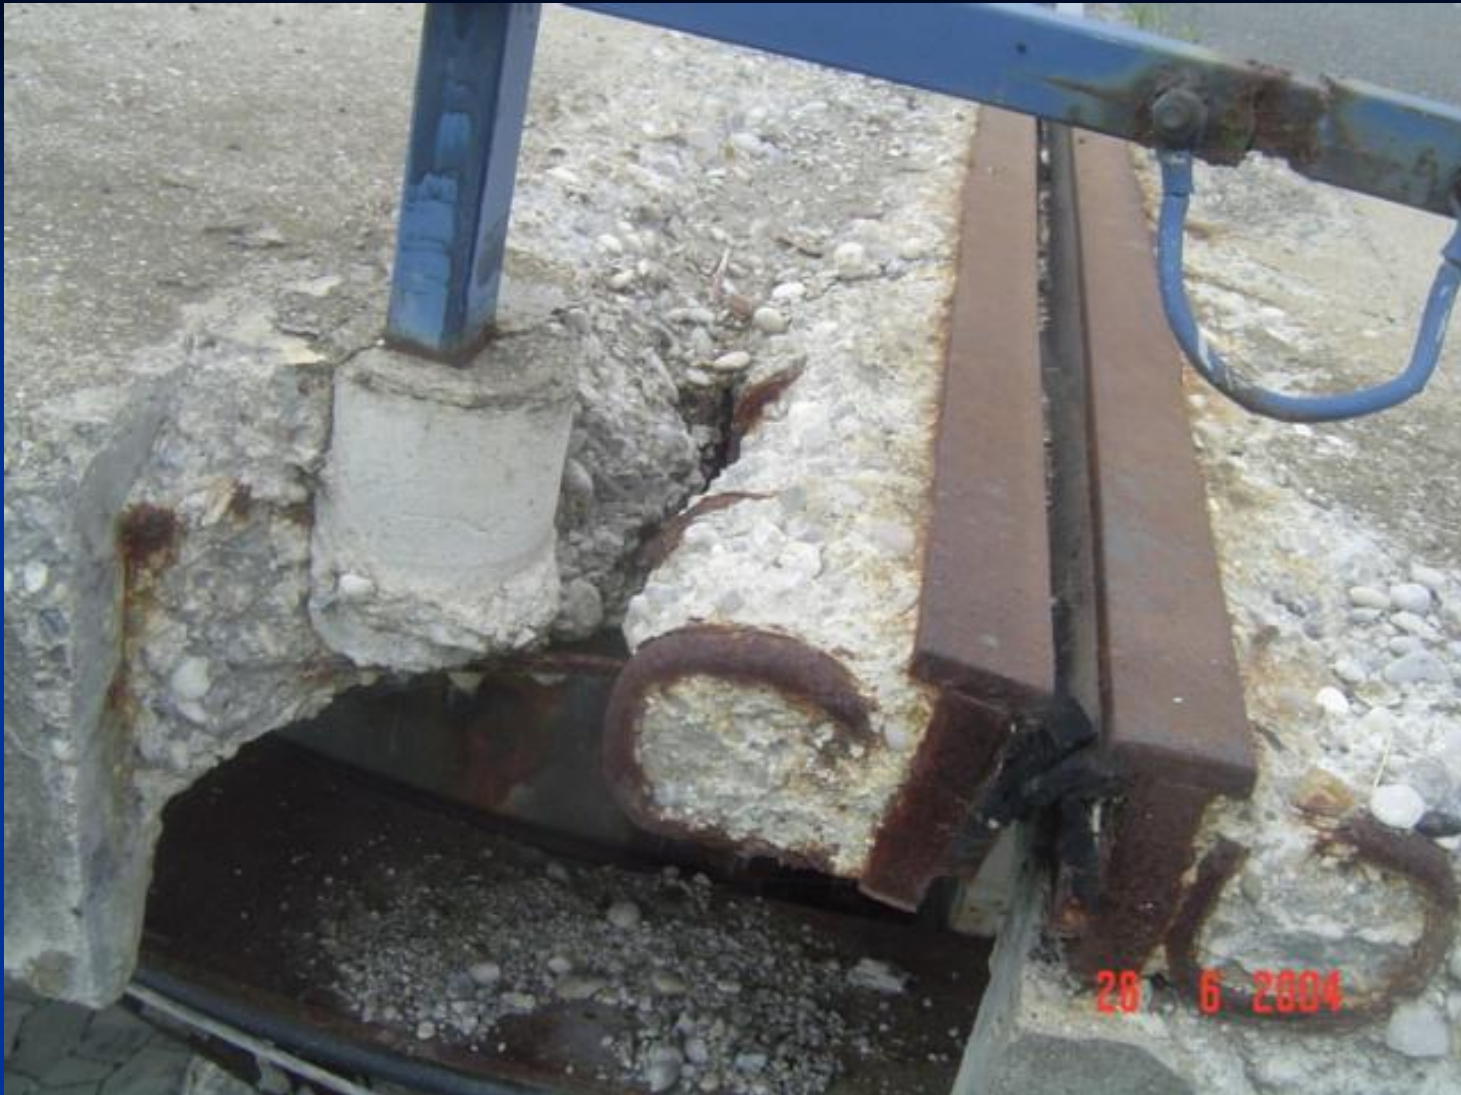
**Detalj oštećene dilatacijske naprave**

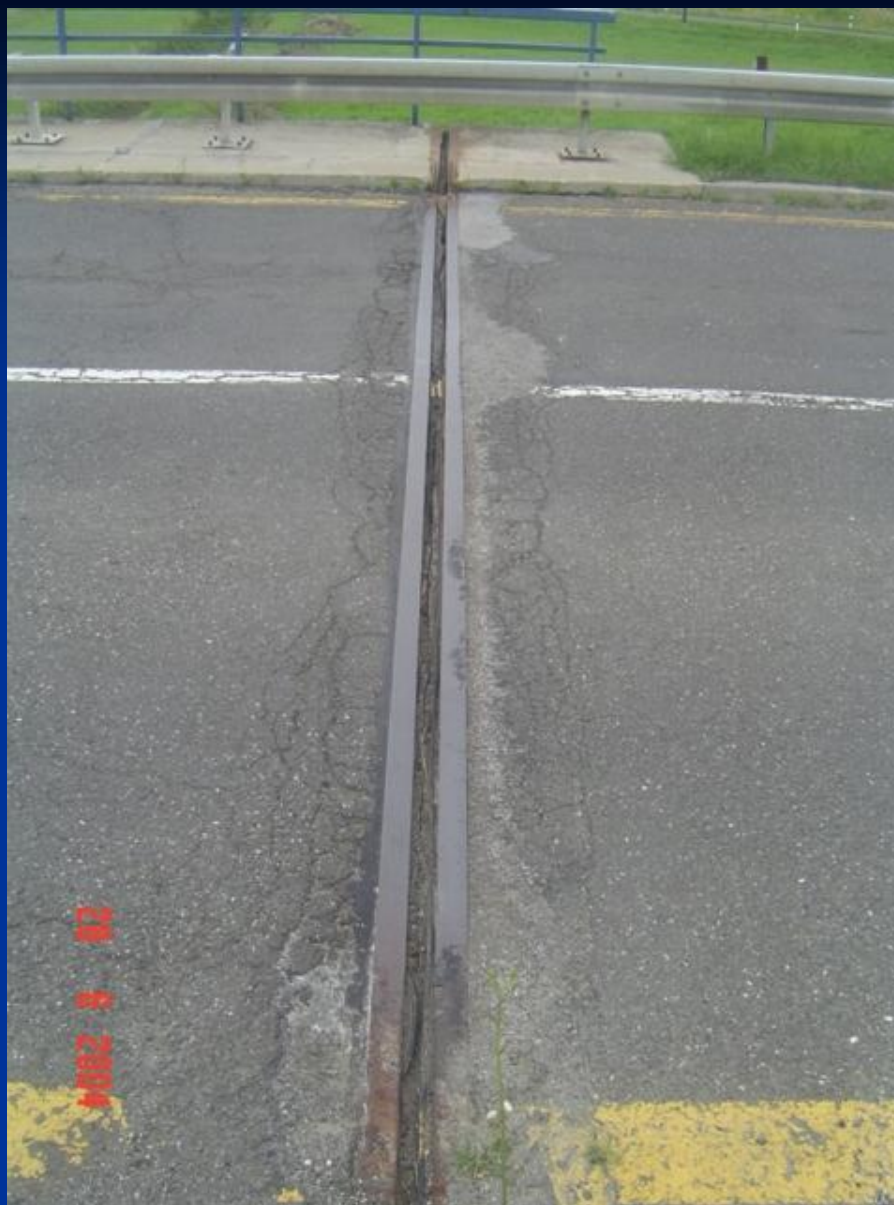
**Mrežaste pukotine u asfaltu, neodržavana dilatacijska naprava**

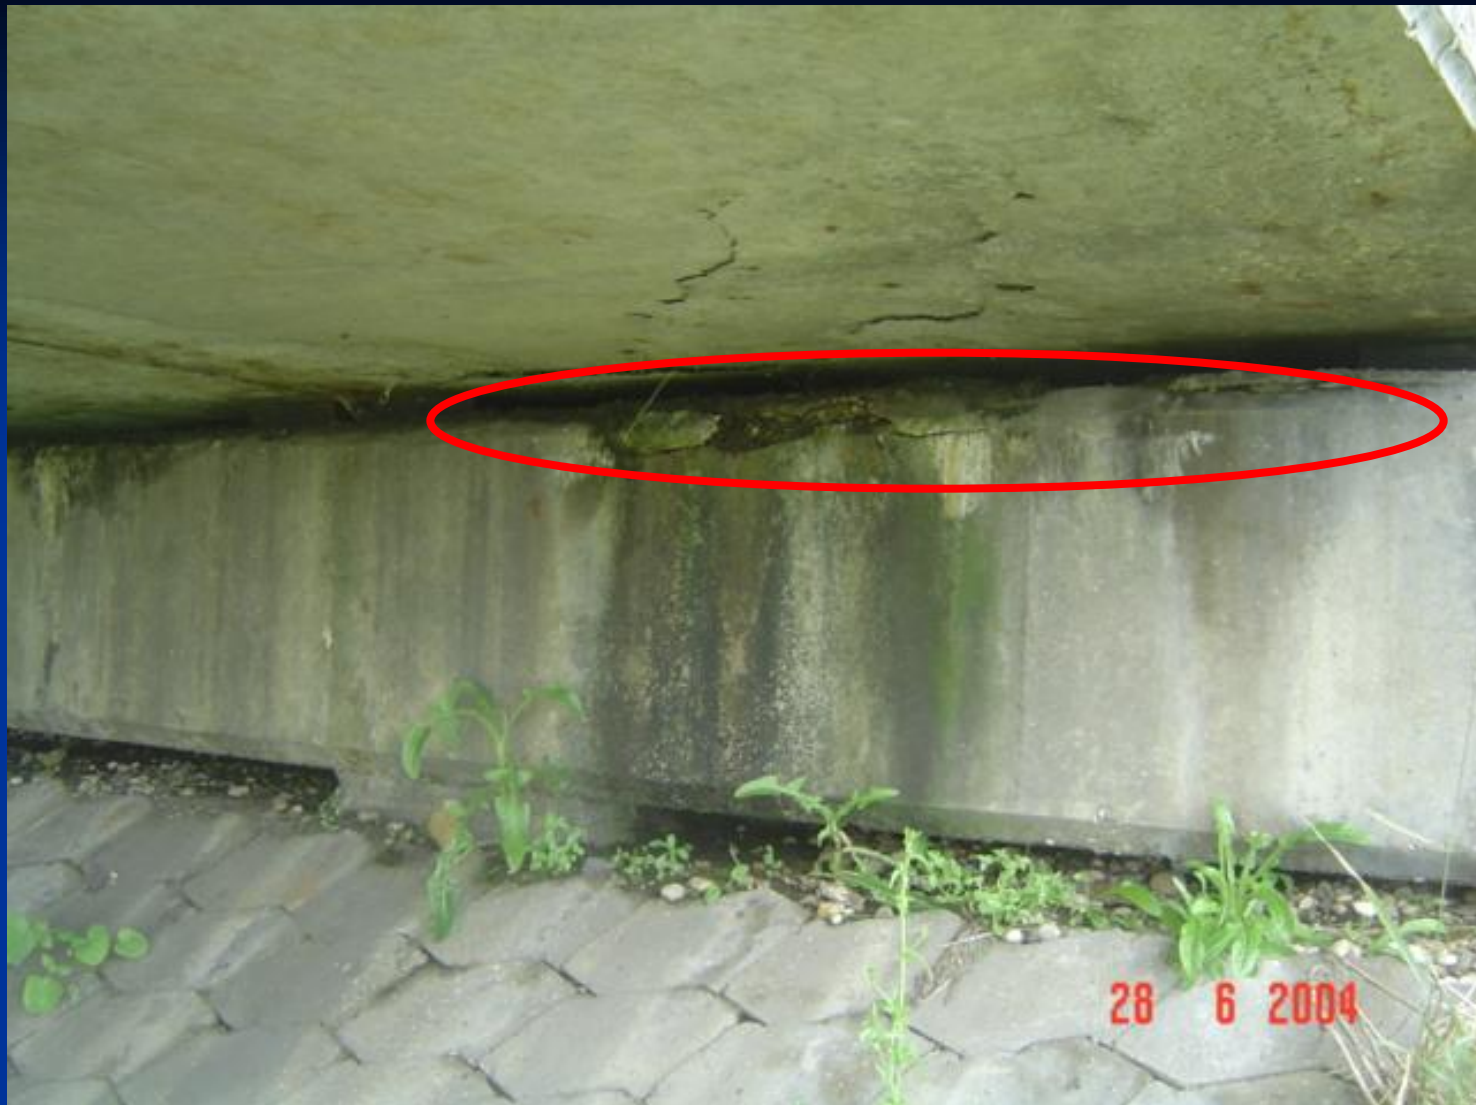
**Odlamanje betona ležajne grede na upornjaku na mjestu oslanjanja rasponske konstrukcije**

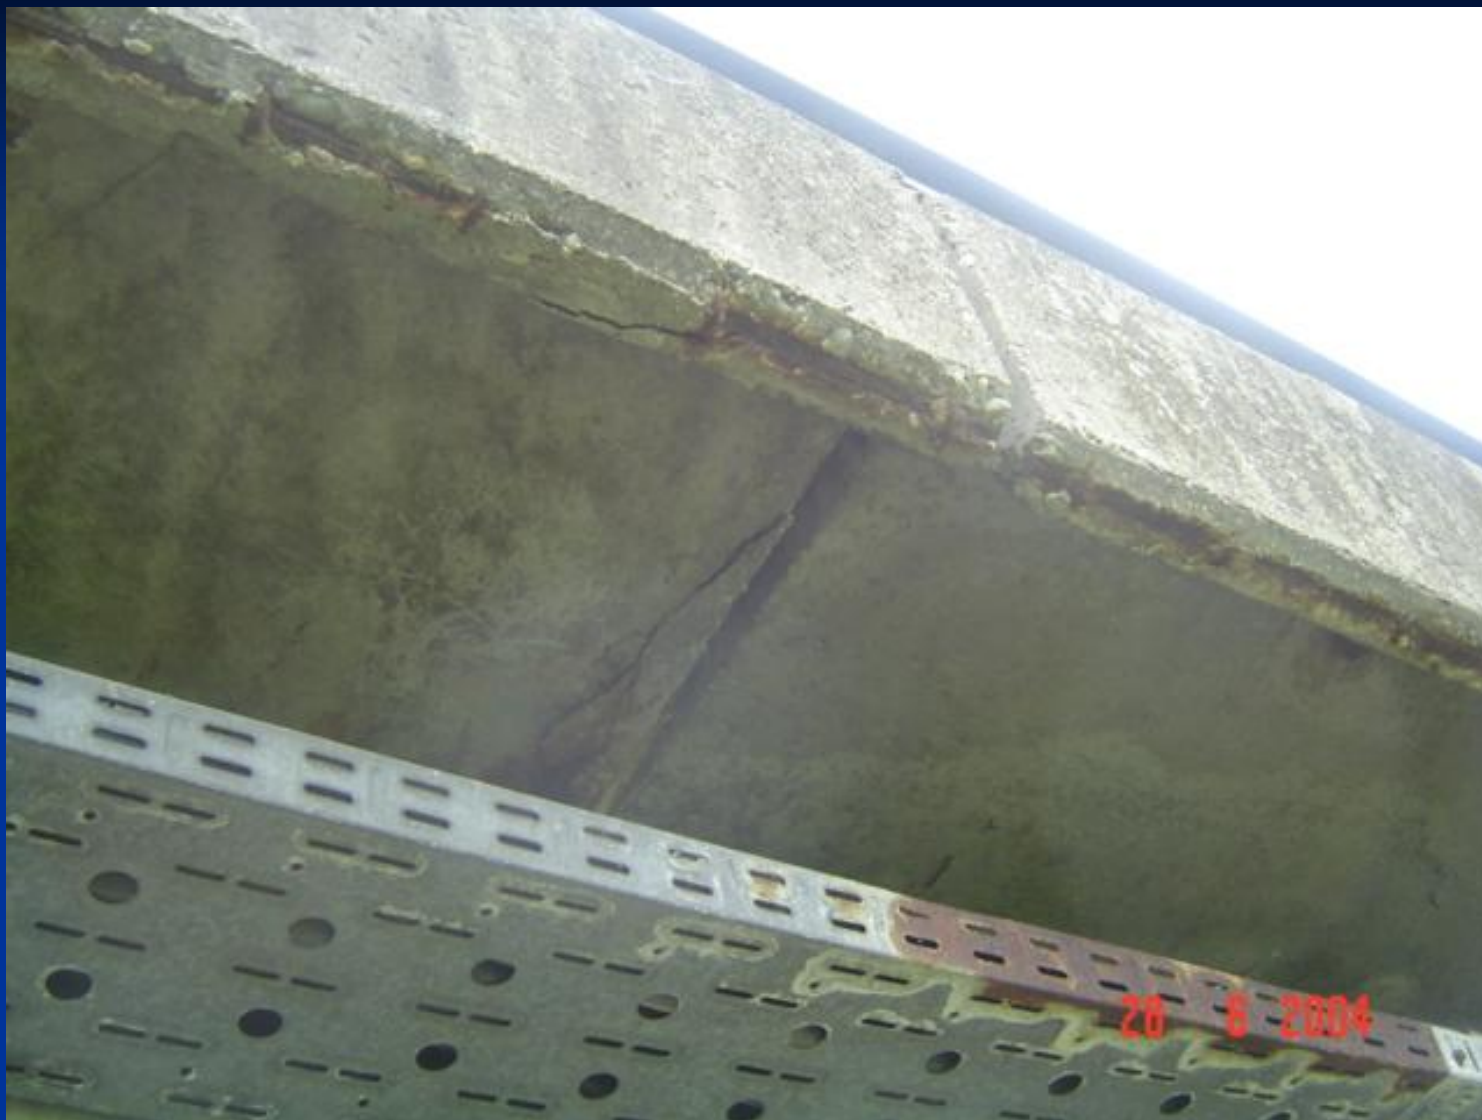
**Korozija armature na montažnim maskama**

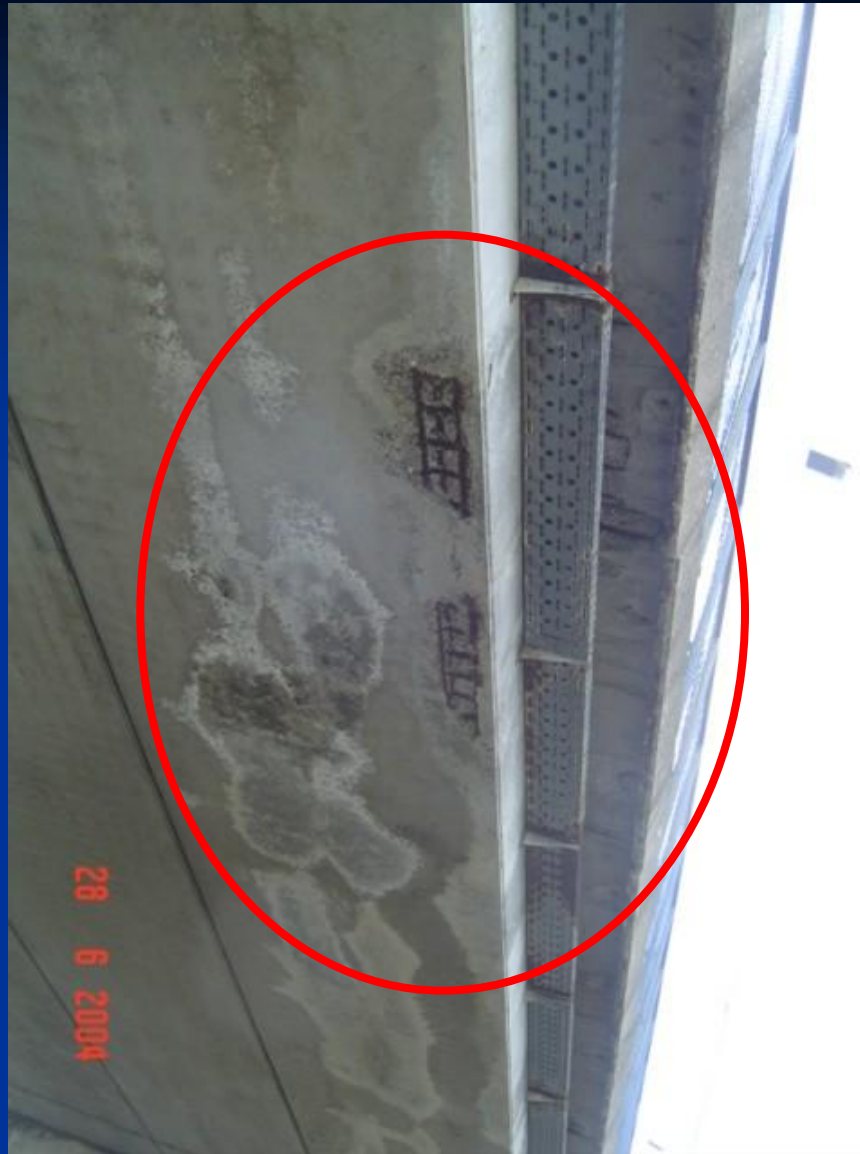
**Podgled rasponske konstrukcije s vidljivim oštećenjima  
pješačkog hodnika**

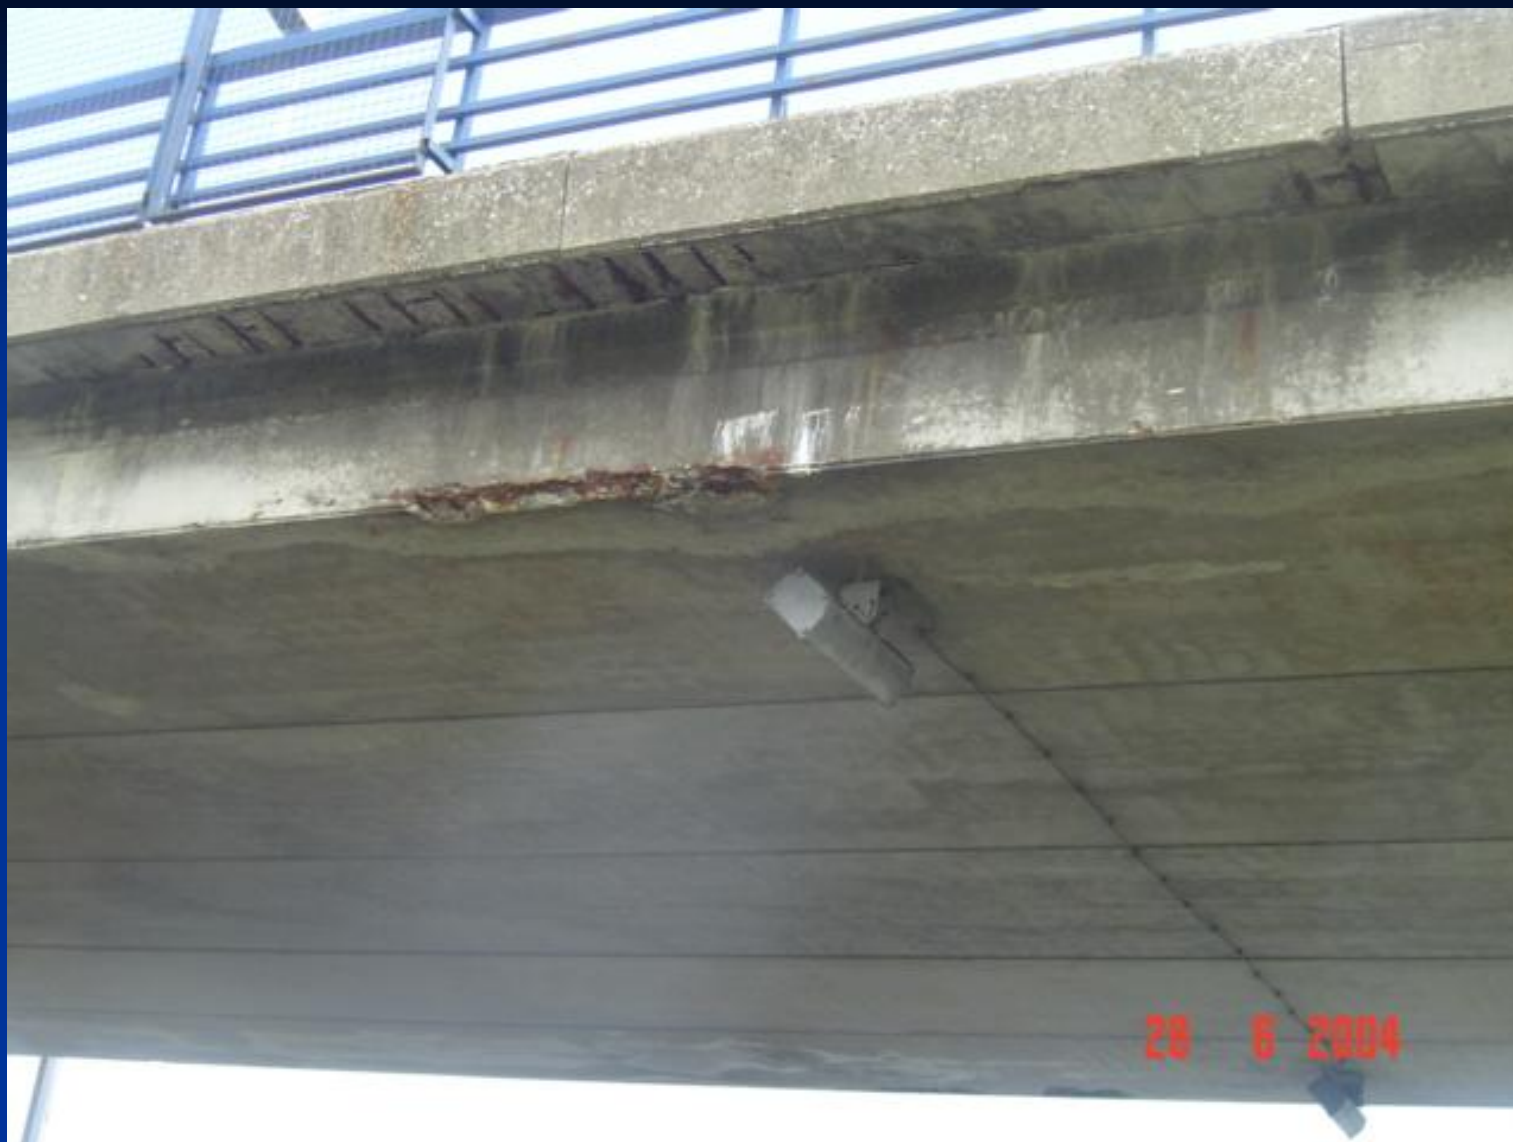
**Rasponska konstrukcija u dobrom stanju, oštećenja su vidljiva na poziciji pješačkog hodnika**

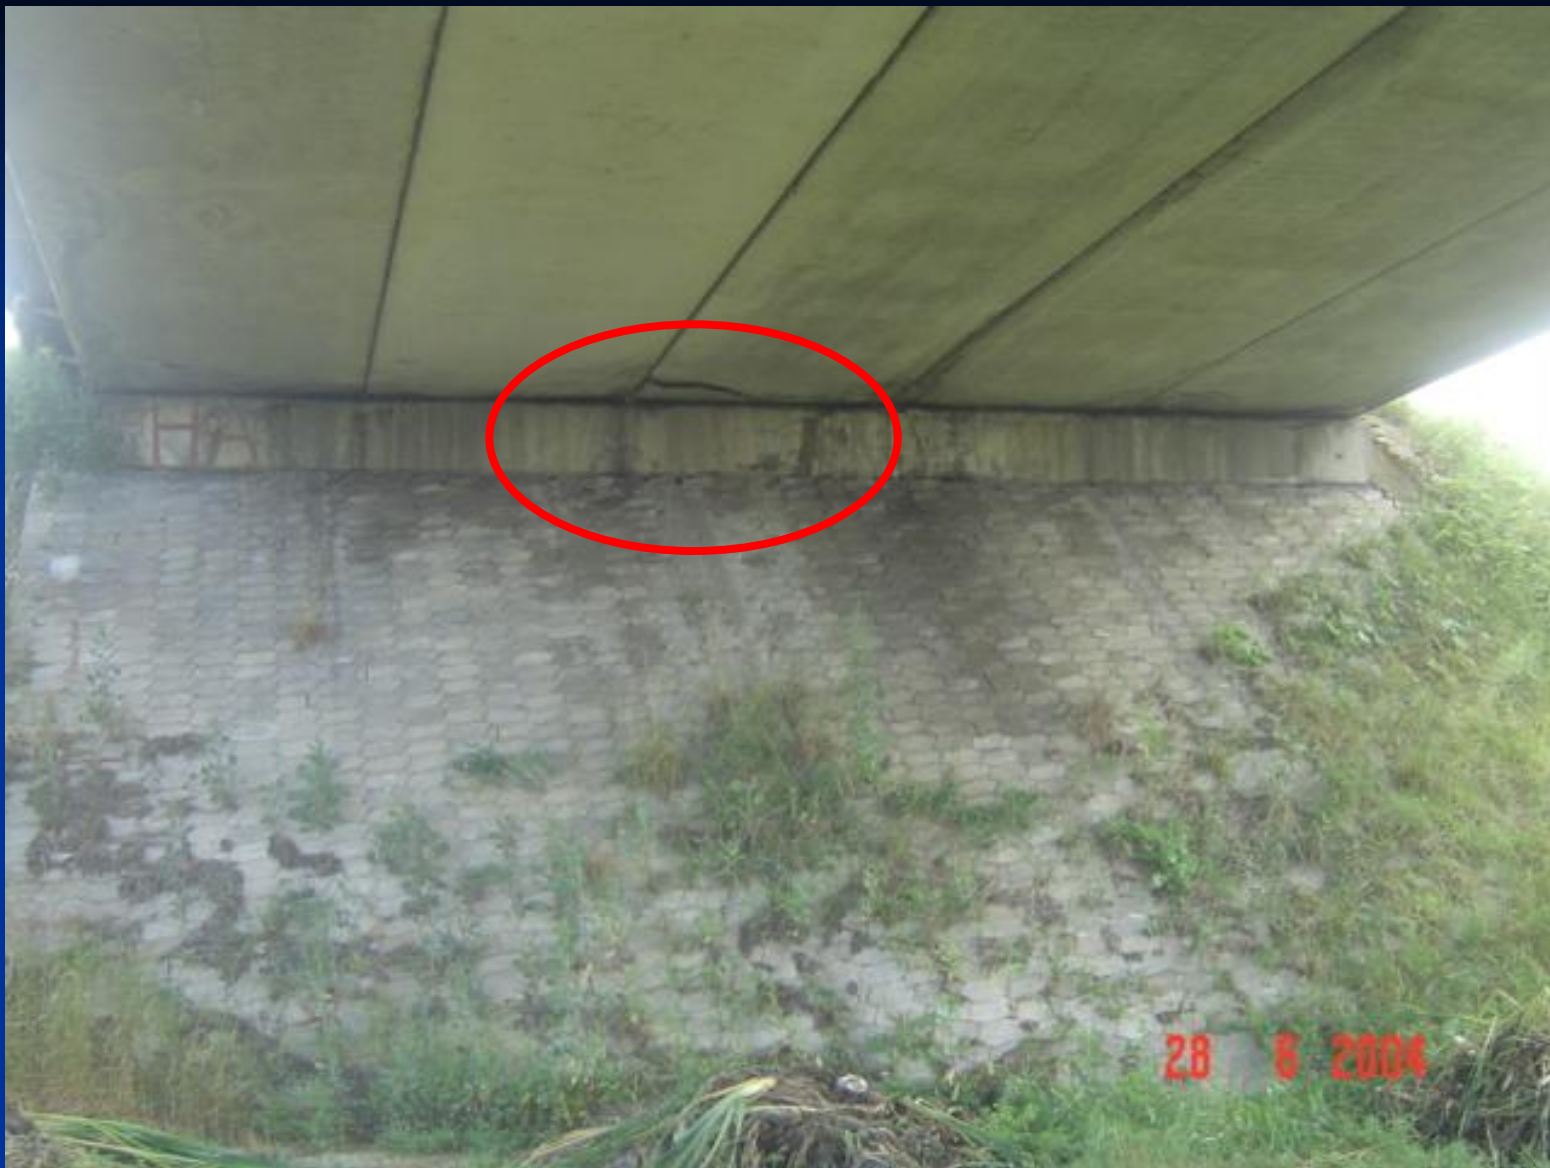
**Odlomljavanje raspucalog betona rasponske konstrukcije na mjestu oslanjanja na upornjak**

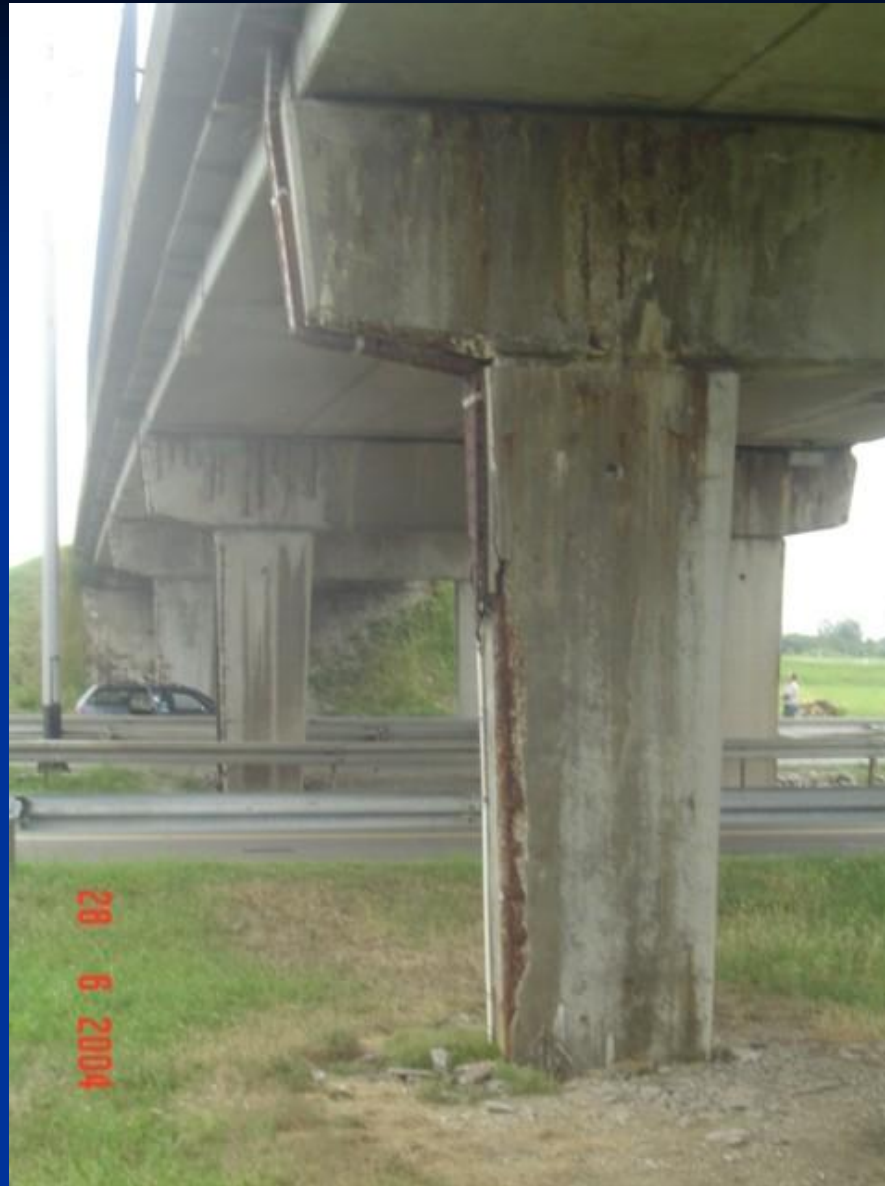
**Pogled na nadvožnjak okomito na smjer autoceste, oštećeno stupište nadvožnjaka**

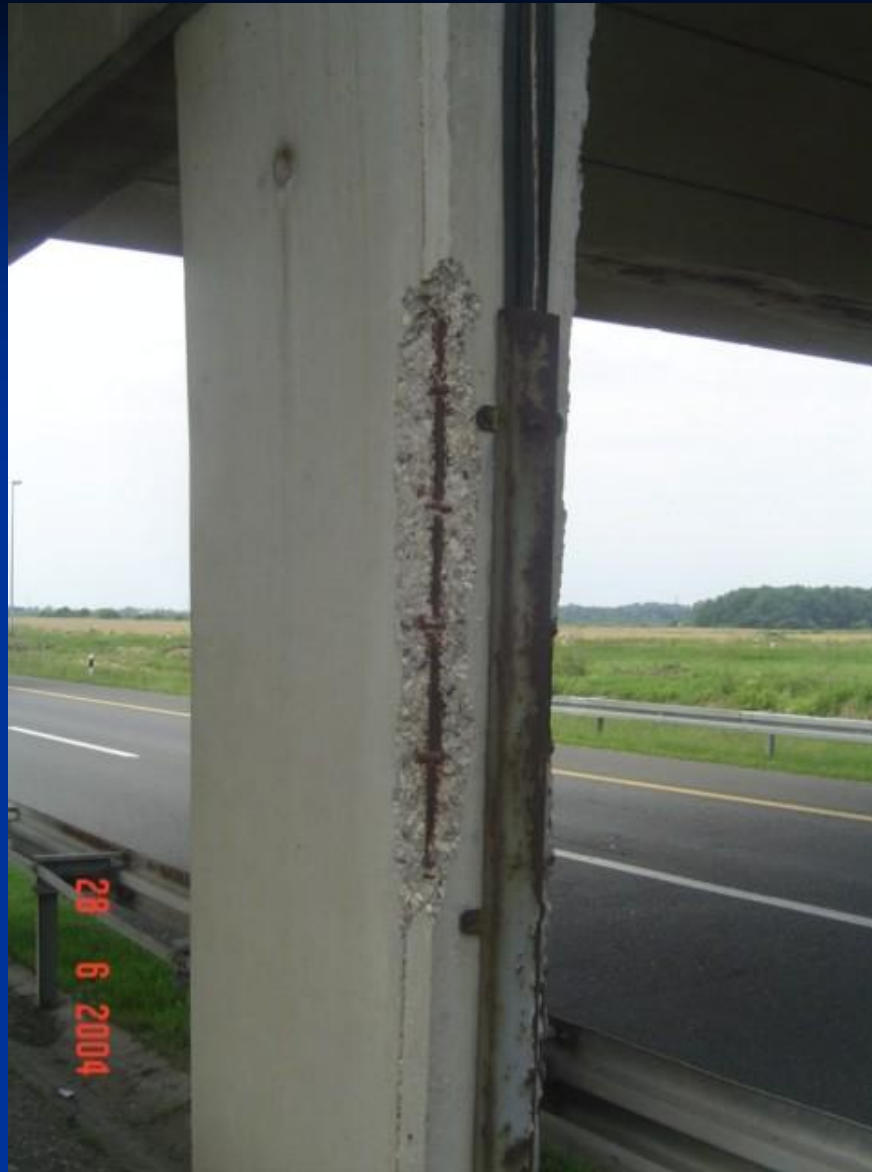
**Odlomljeni beton na stupištu nadvožnjaka**

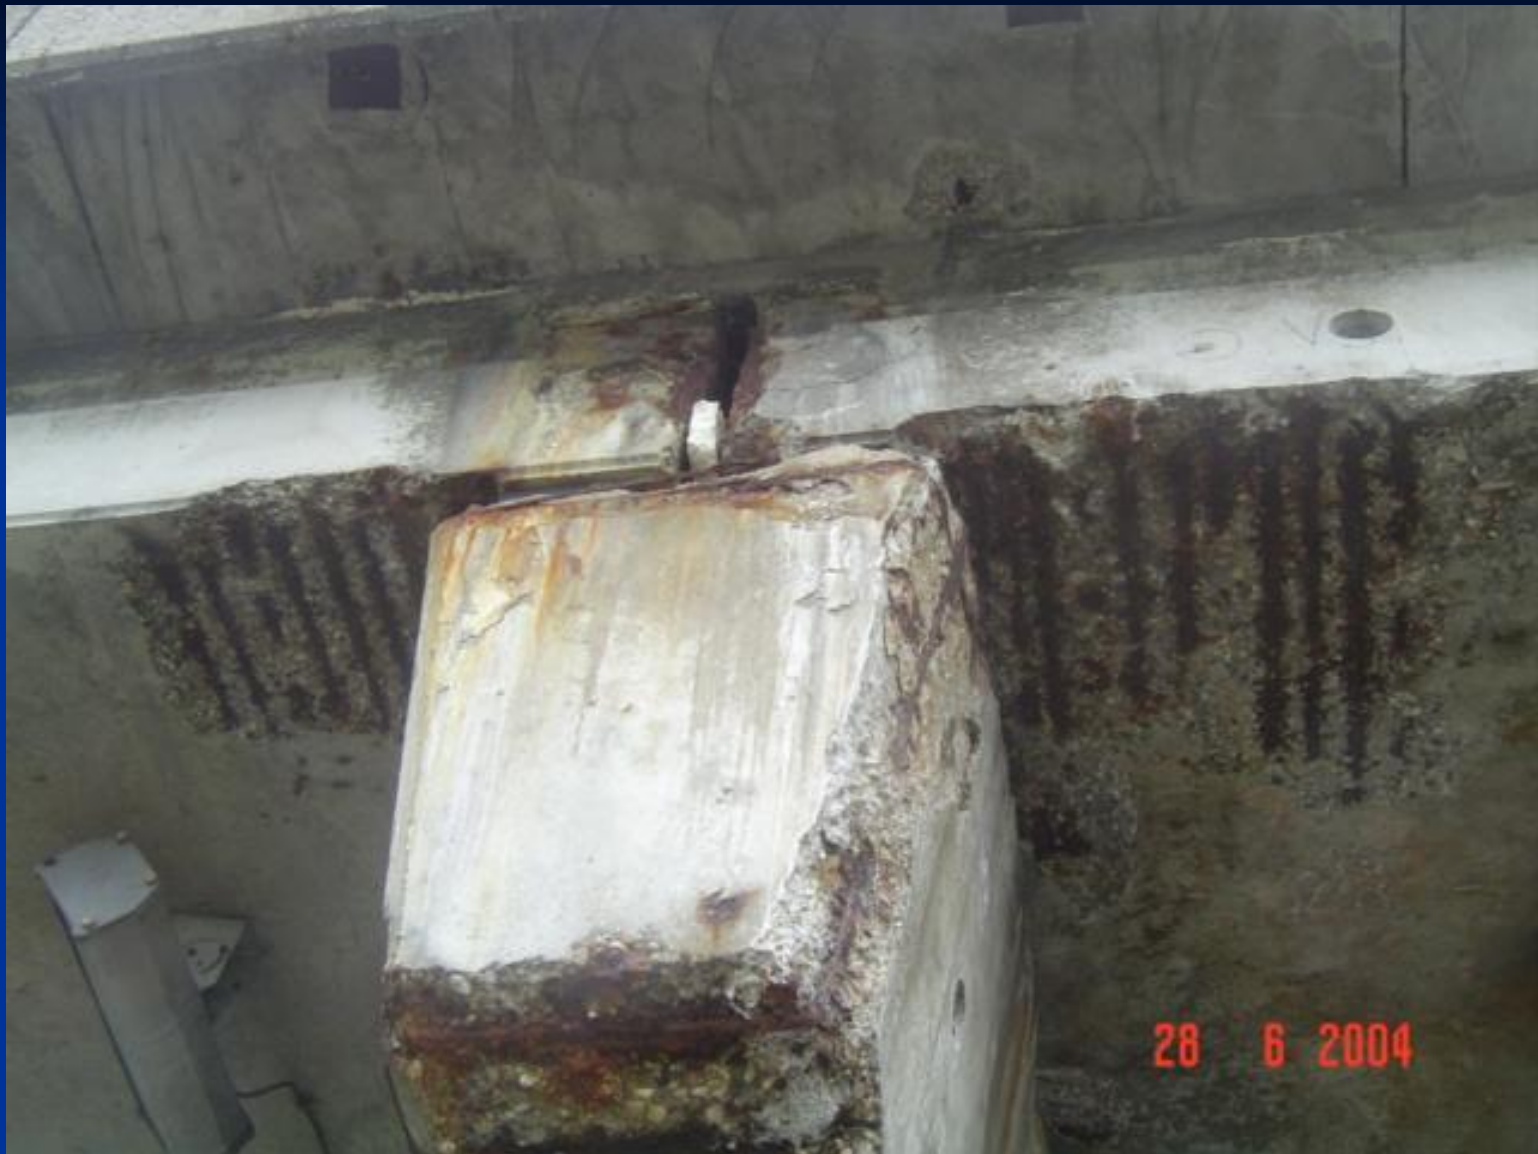
**Oštećena naglavna greda i rasponska konstrukcija**

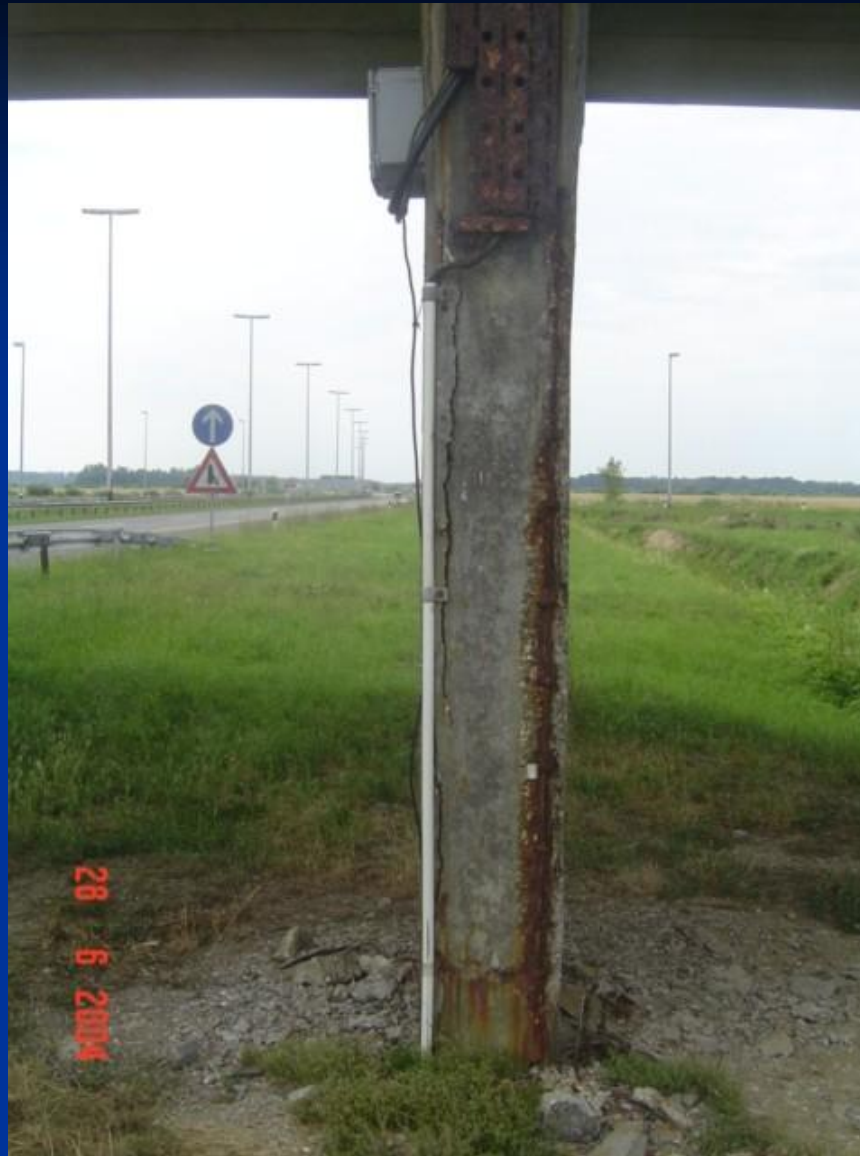
**Oštećeno stupište nadvožnjaka**

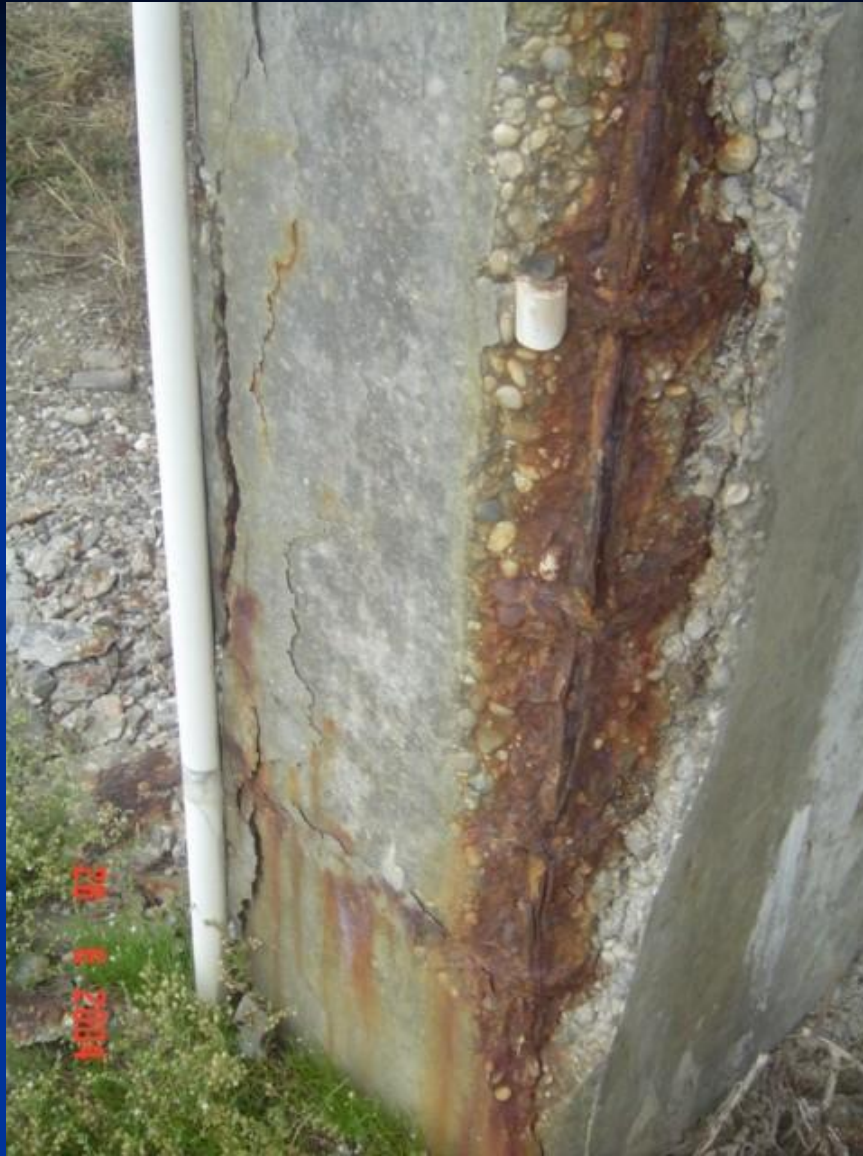
**Detalj stupišta na kojem je vidljivo odlamanje betona uslijed koroziije armature**

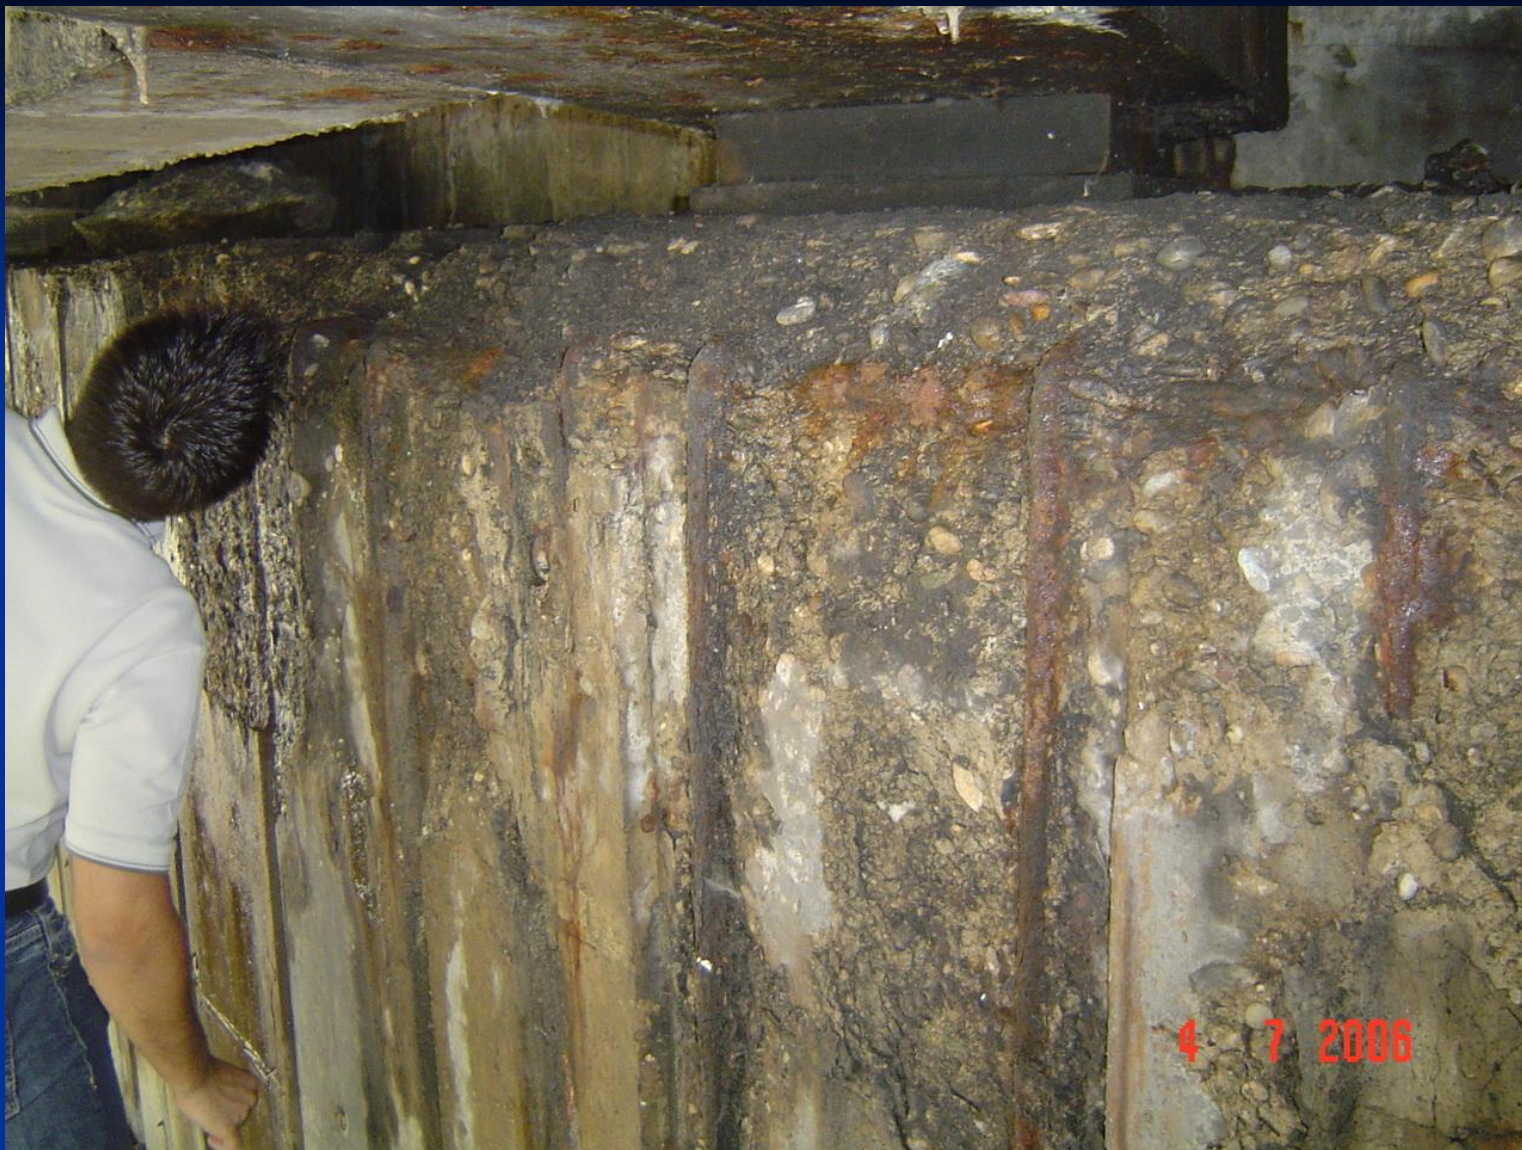
- Oštećenje upornjaka i rasponske konstrukcije

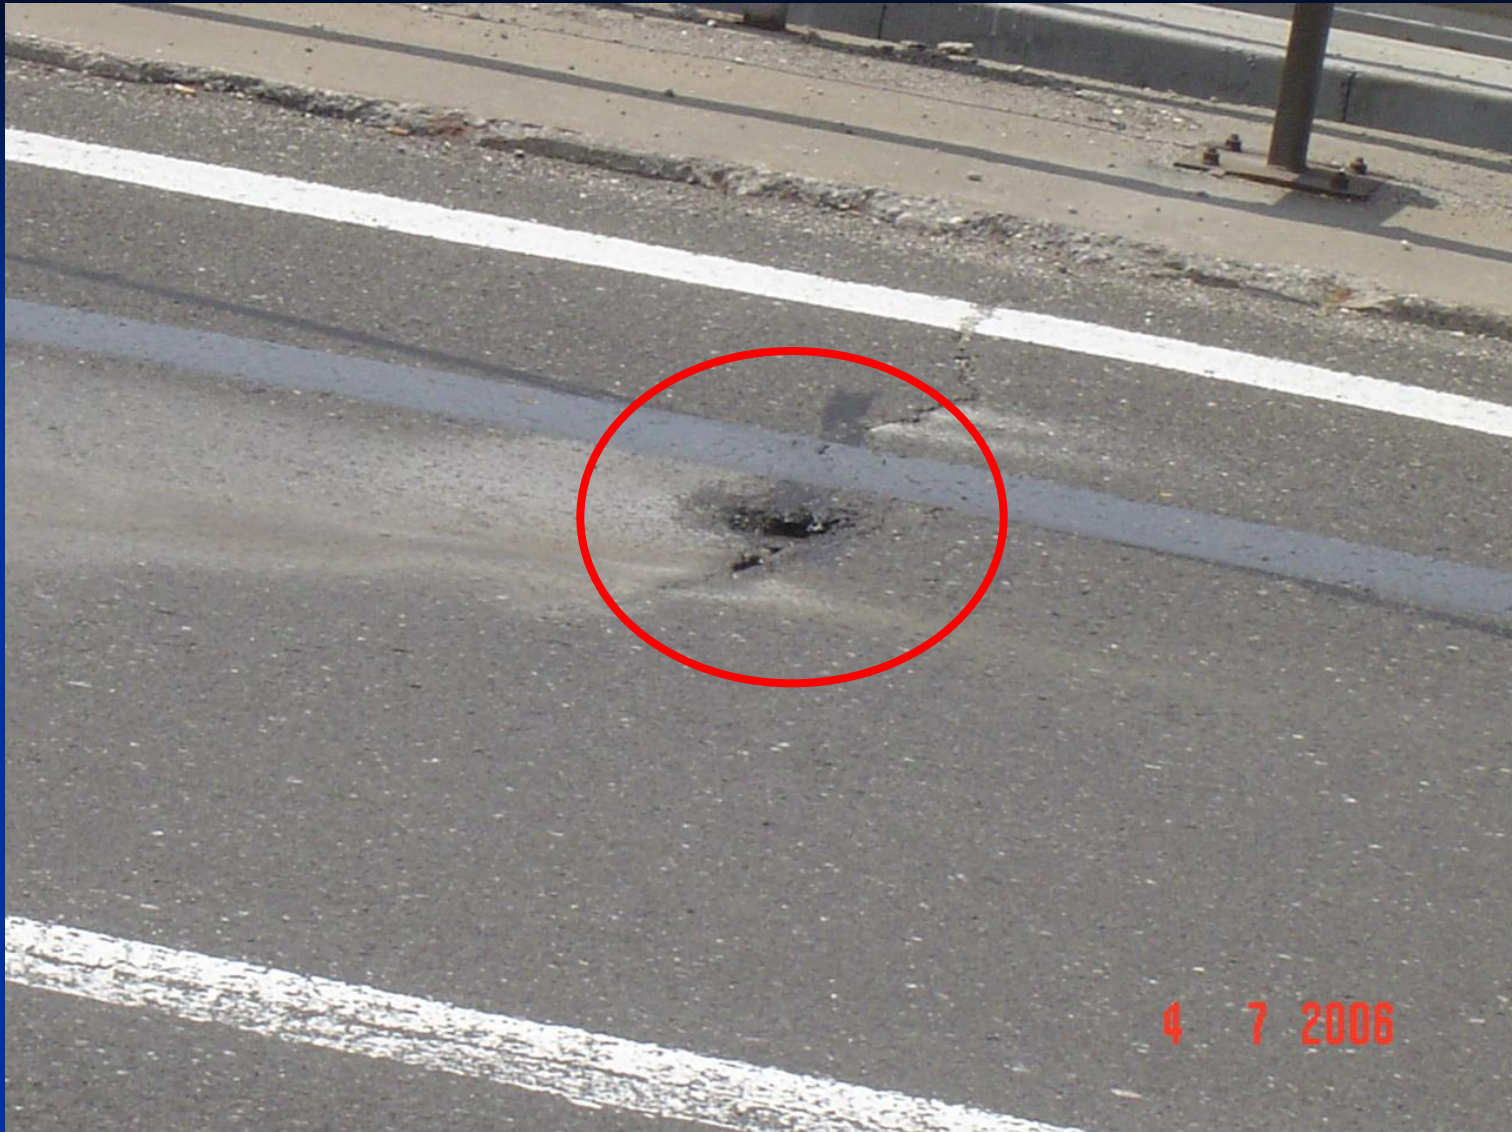
**Detalj udarne rupe u asfaltnom kolniku**

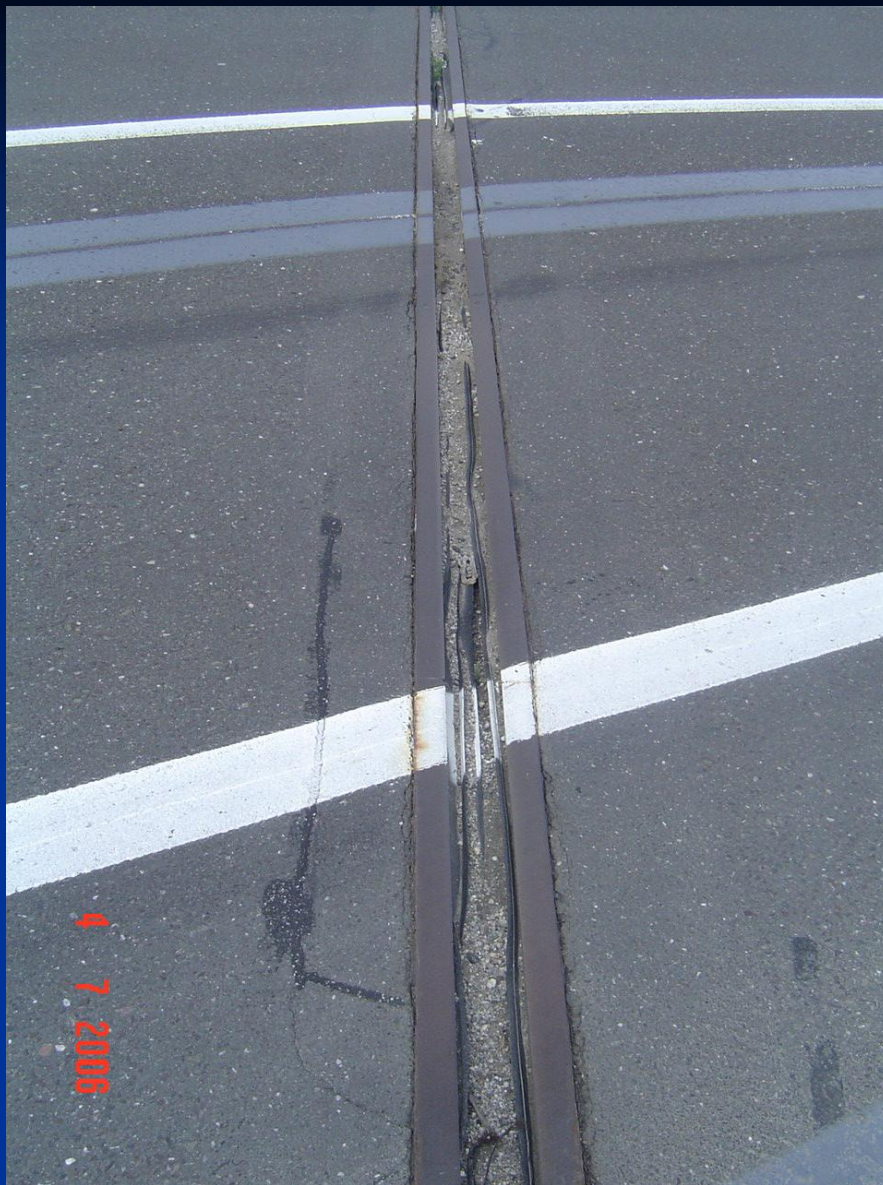
**Neodržavana dilatacijska naprava**

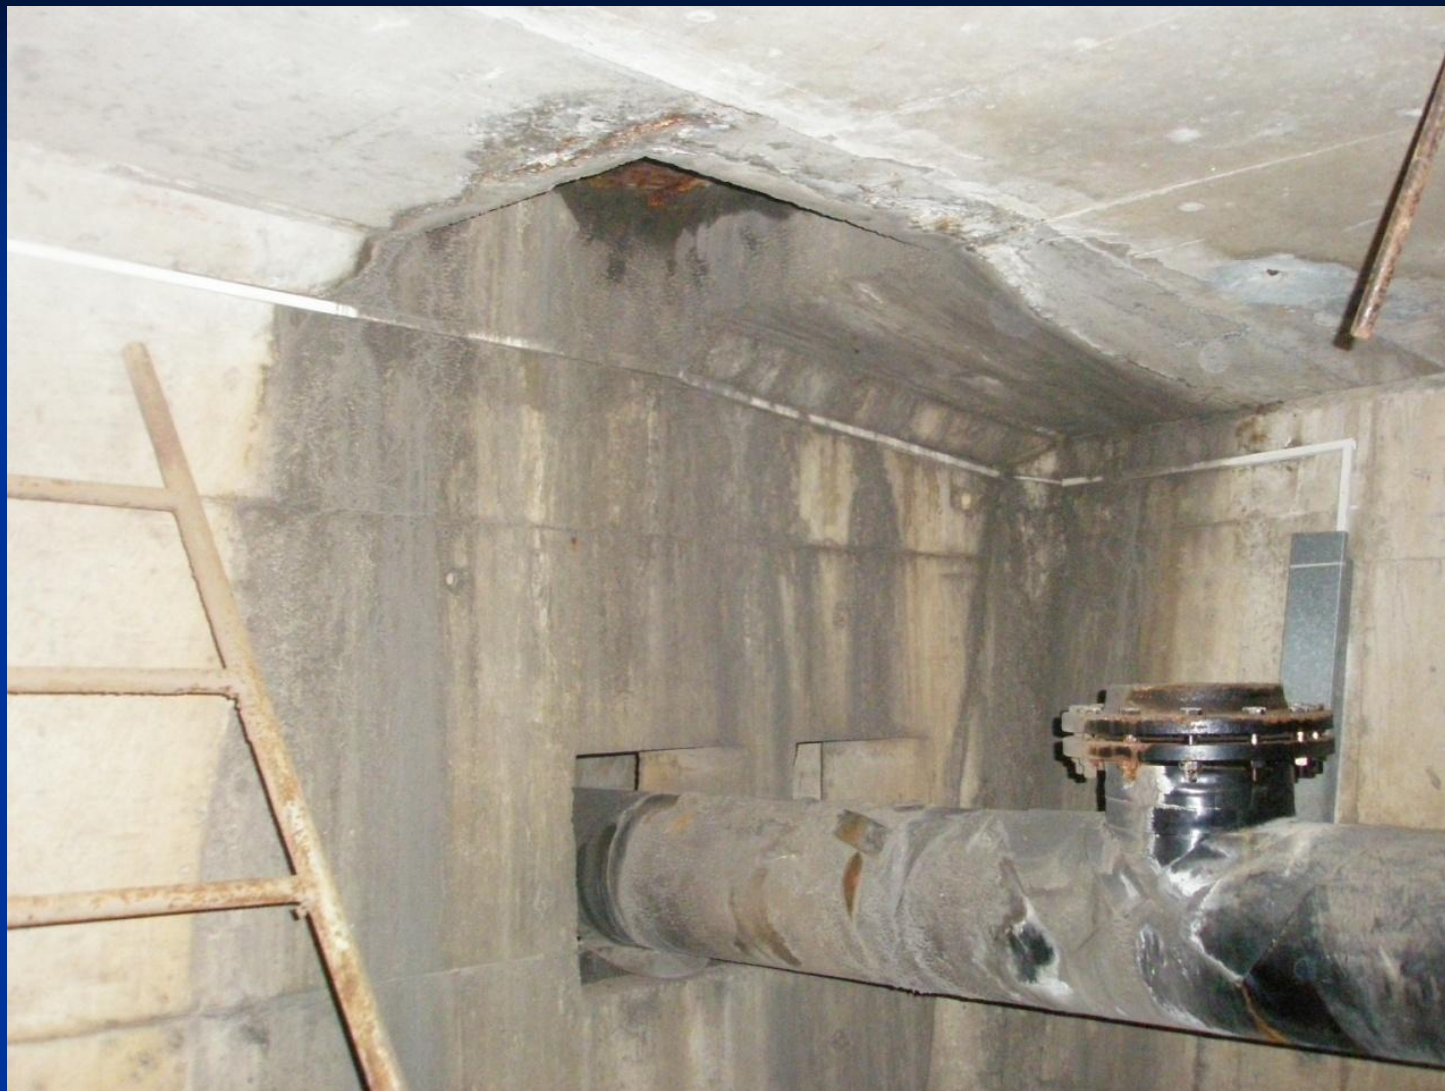
**Deatalj šahta u gornjoj ploči nosača sandučastog presjeka kroz koji prodire voda i oštećuje konstrukciju**
