# VIZUALNI PREGLEDI

# Pregledi nadvožnjaka i mostova

# Ocjena konstruktivnih elemenata nakon vizuelnog pregleda

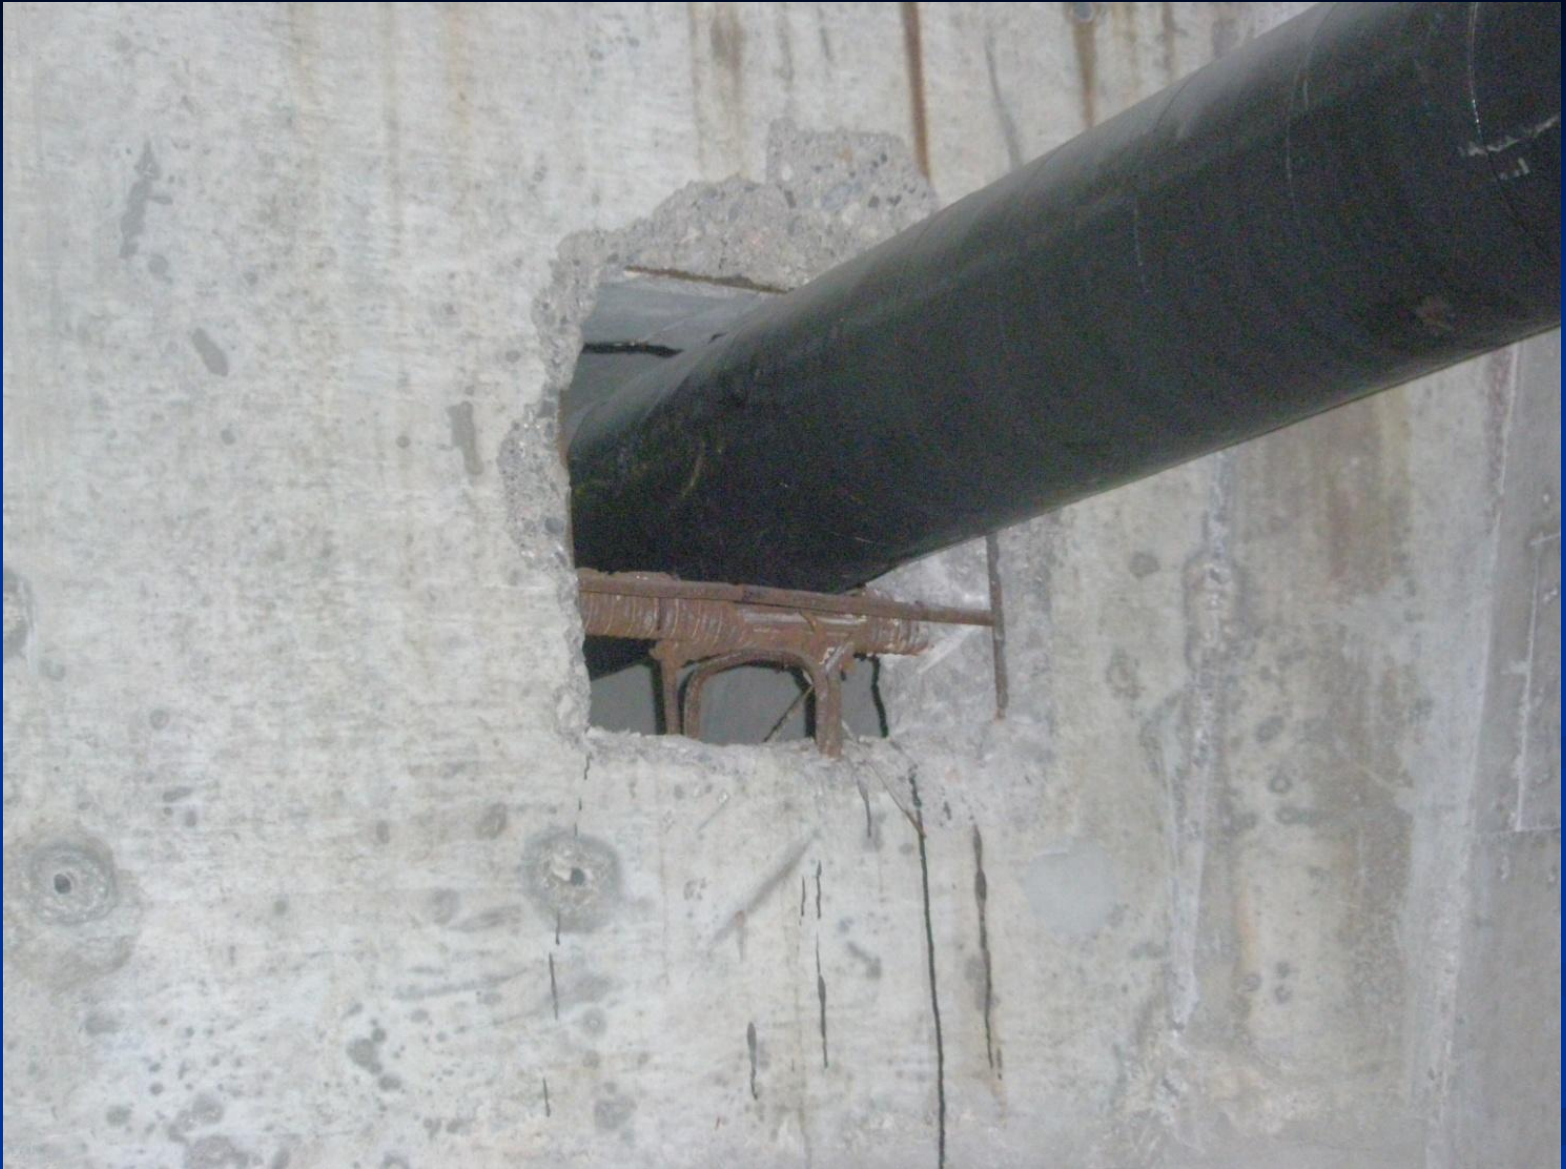
**Neodgovarajući detalj oslanjanja cijevi unutar sanduka mosta**

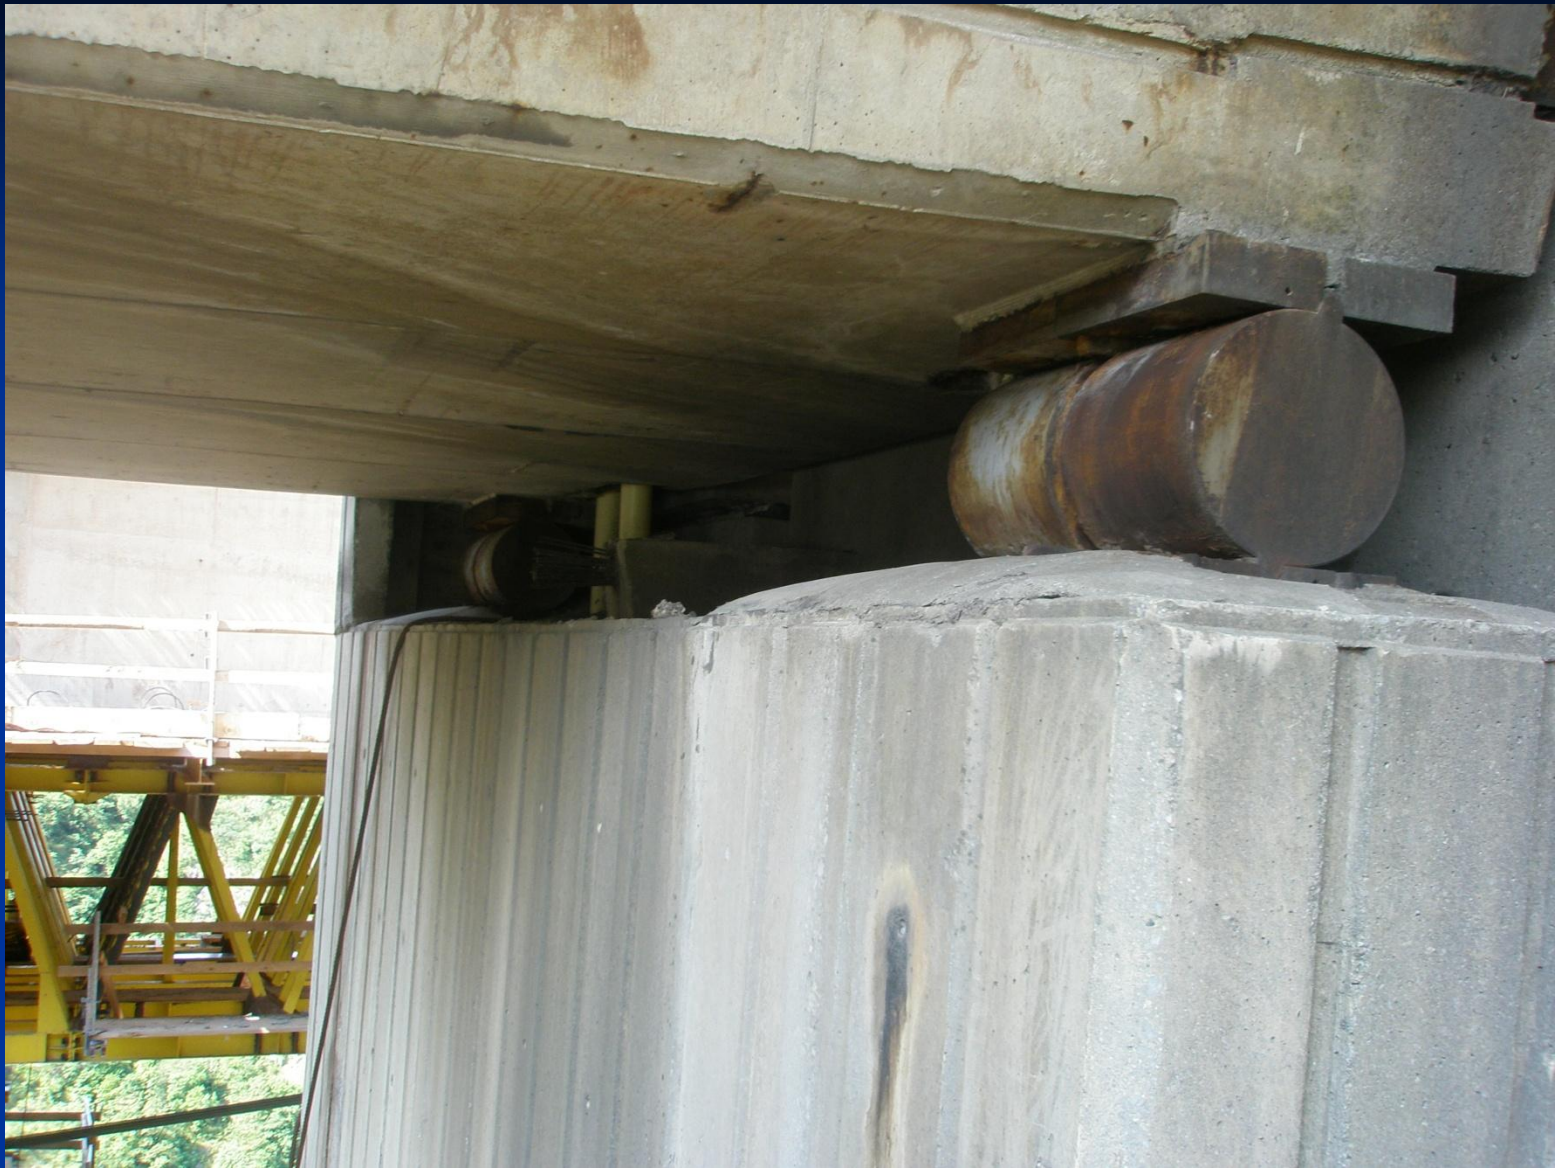
**Primjer oštećenja čeličnih ležajeva**

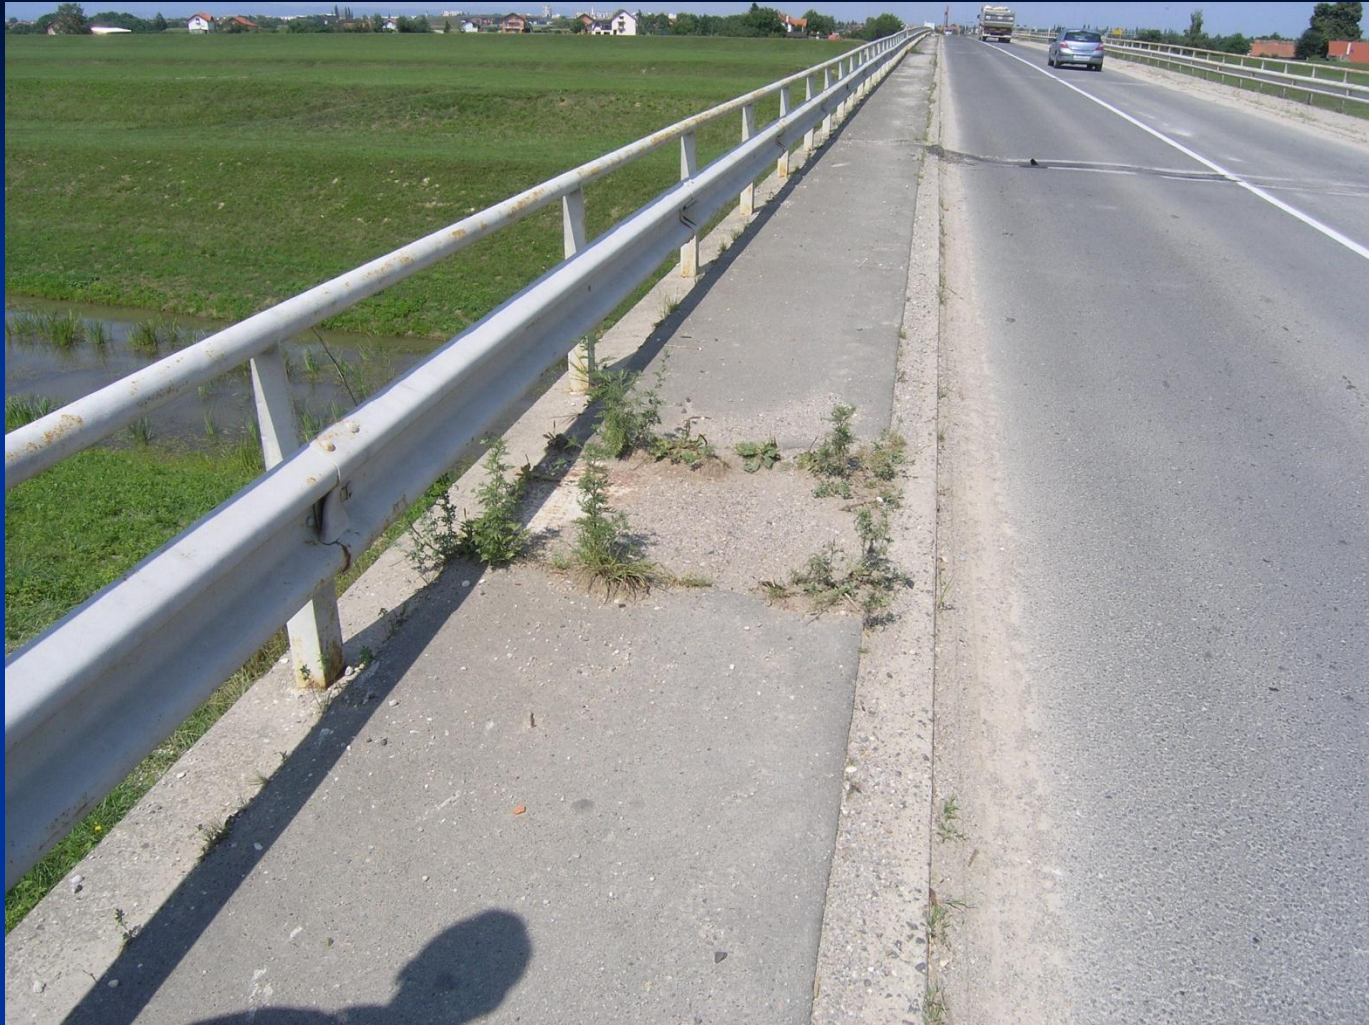
**Neodržavana pješački hodnik na kojem raste vegetacija, oštećeni rubnjaci**

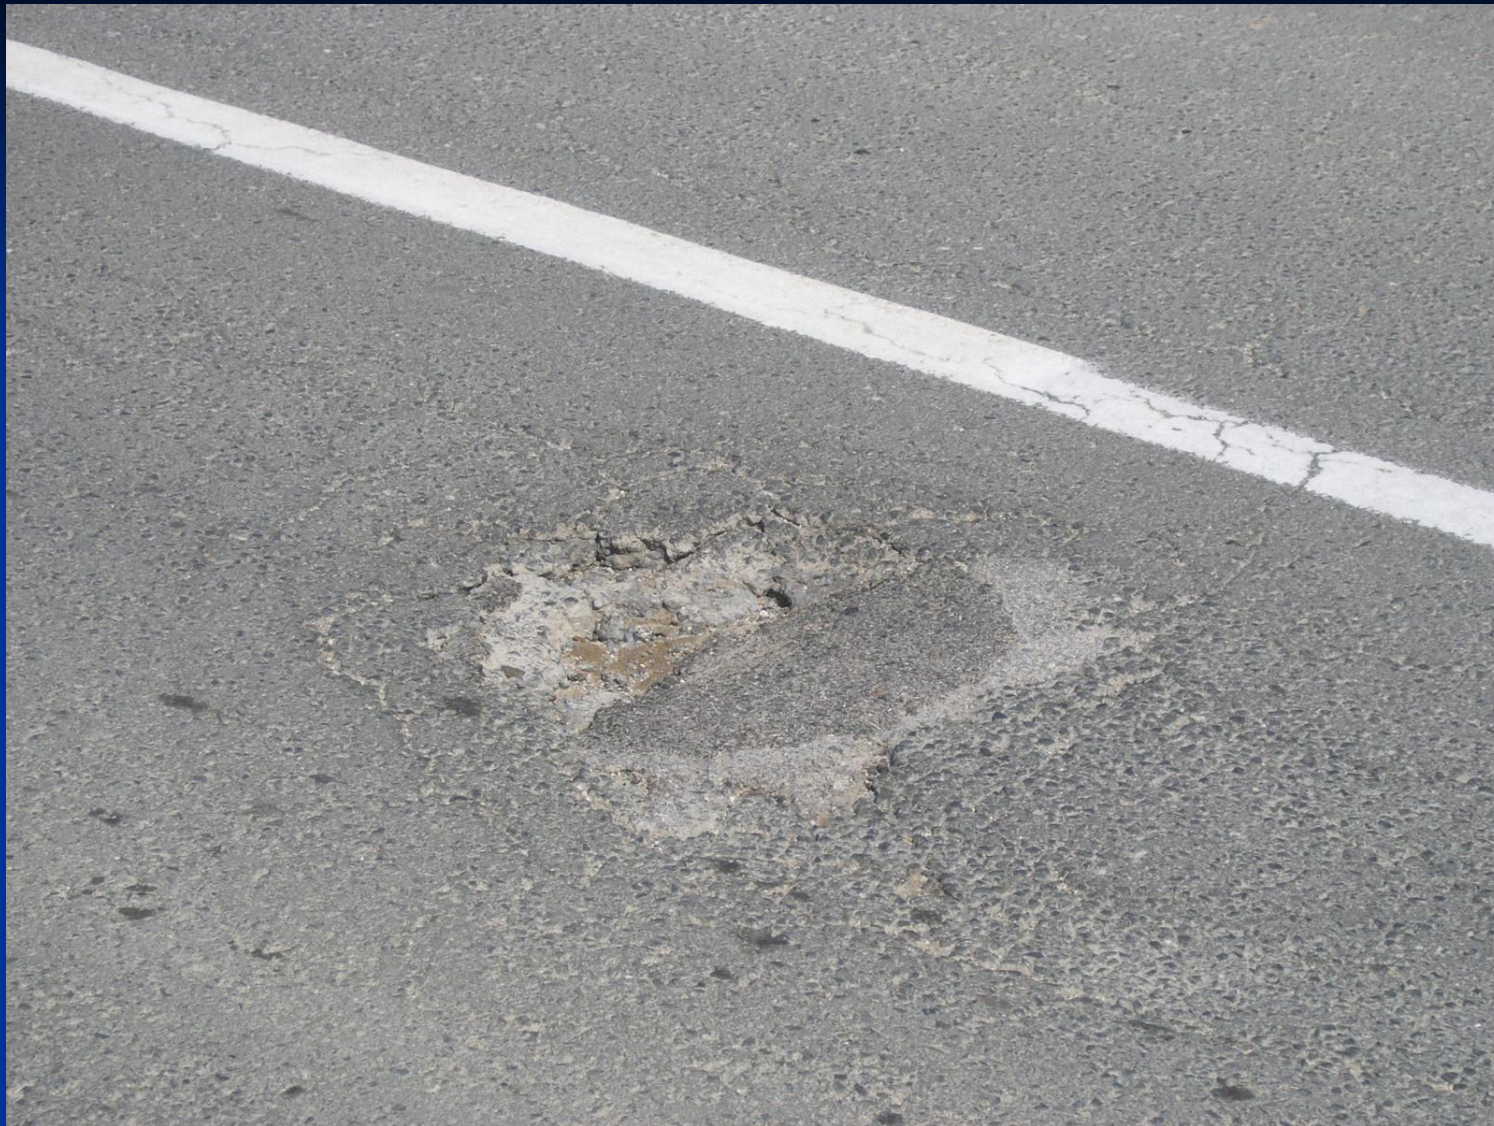
**Primjer oštećenja asfaltnog kolnika**

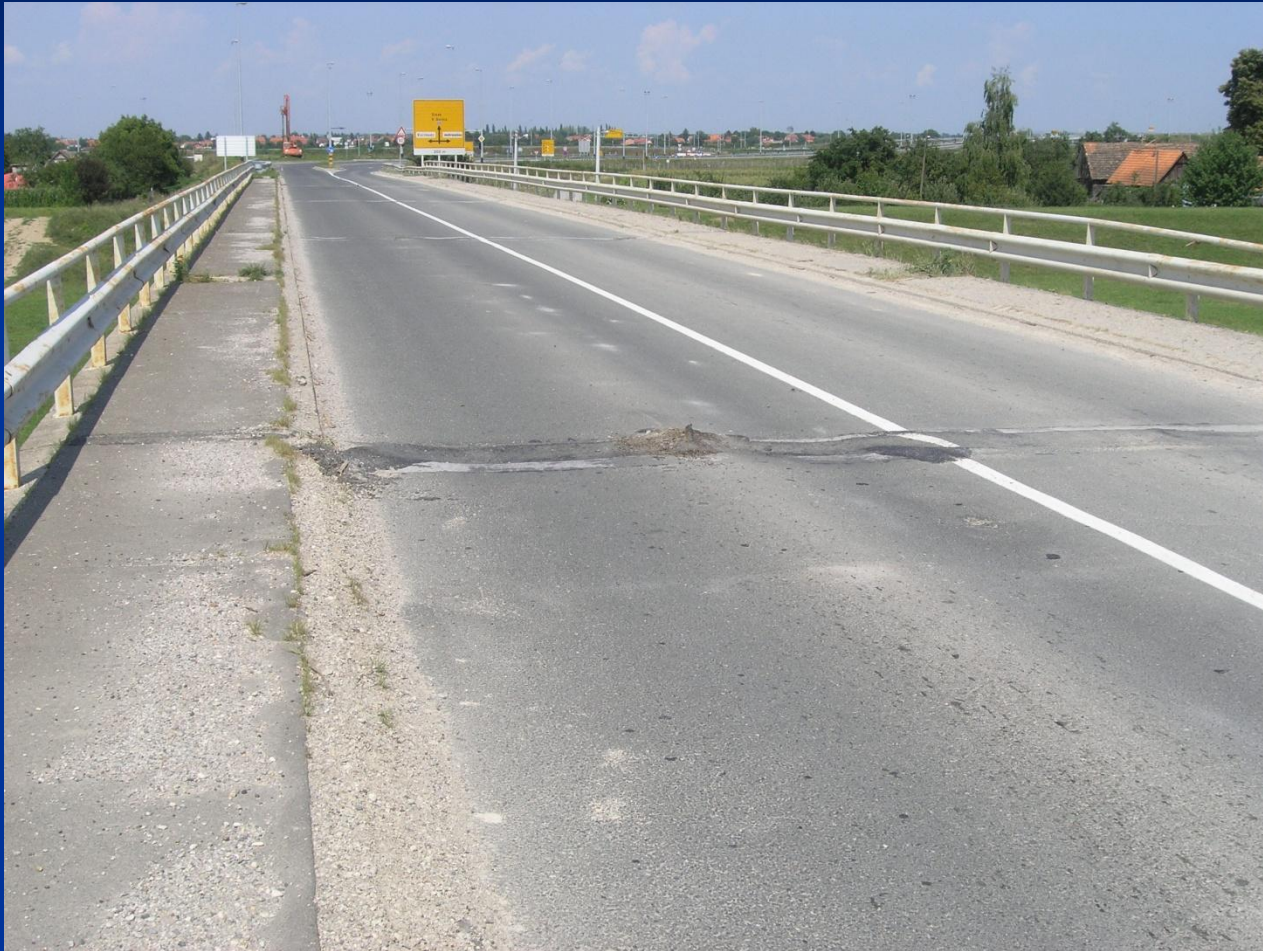
**Oštećena pješačka staza i asfaltni kolnik**

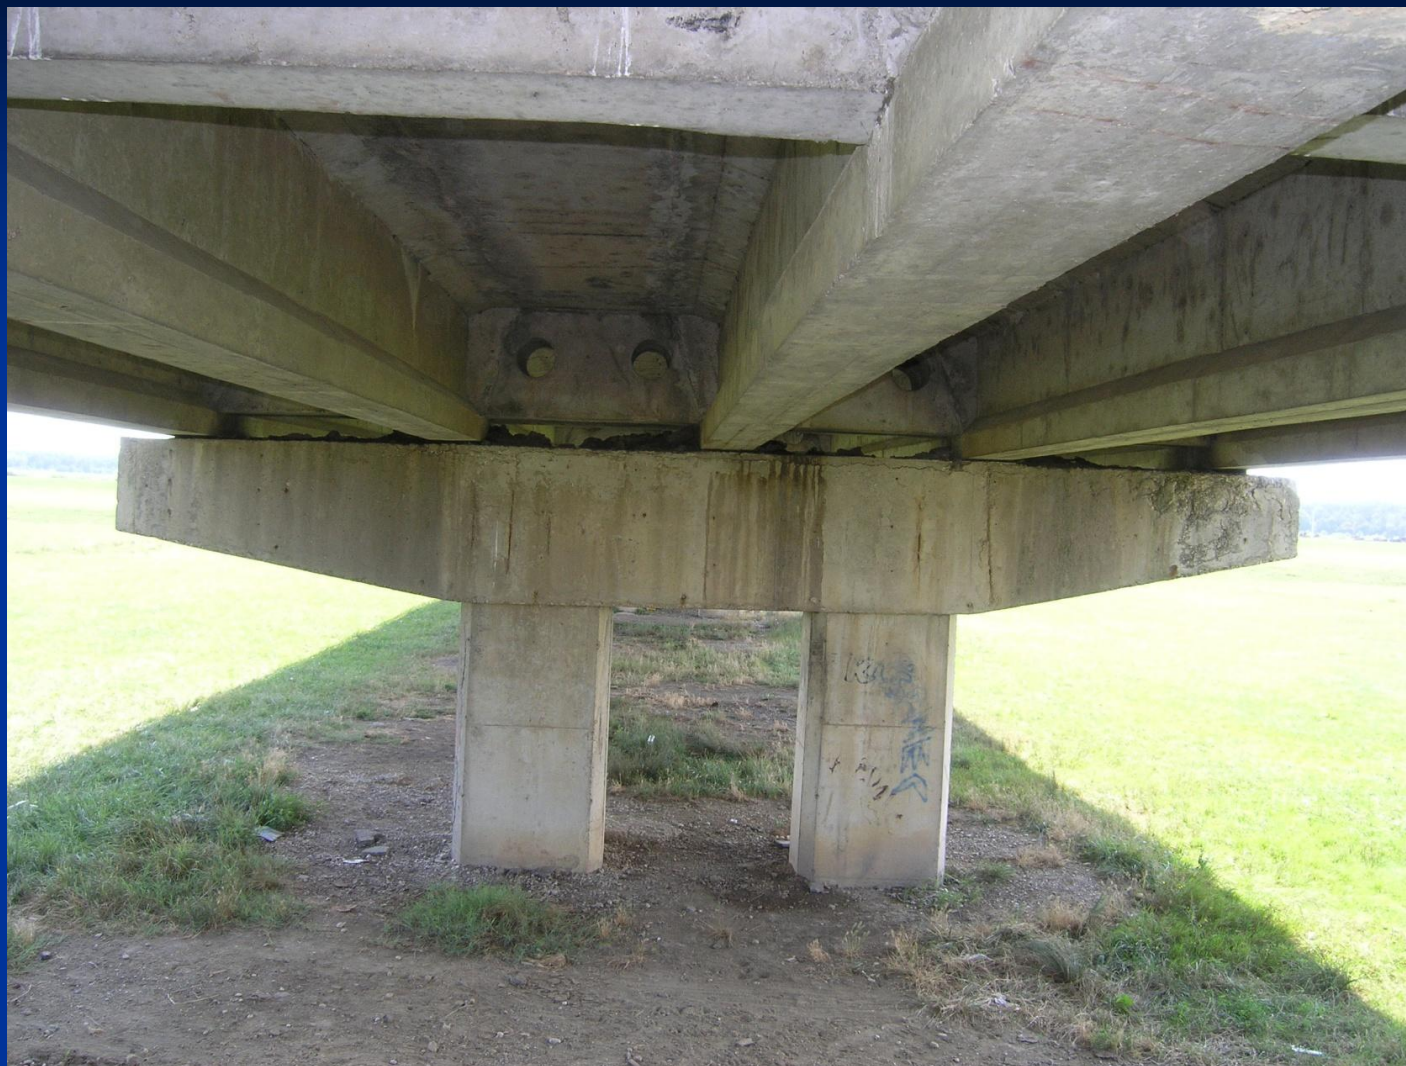
**Pogled na donji i podgled gornjeg ustroja nadvožnjaka, neznatnija oštećenja konstruktivnih elemenata**

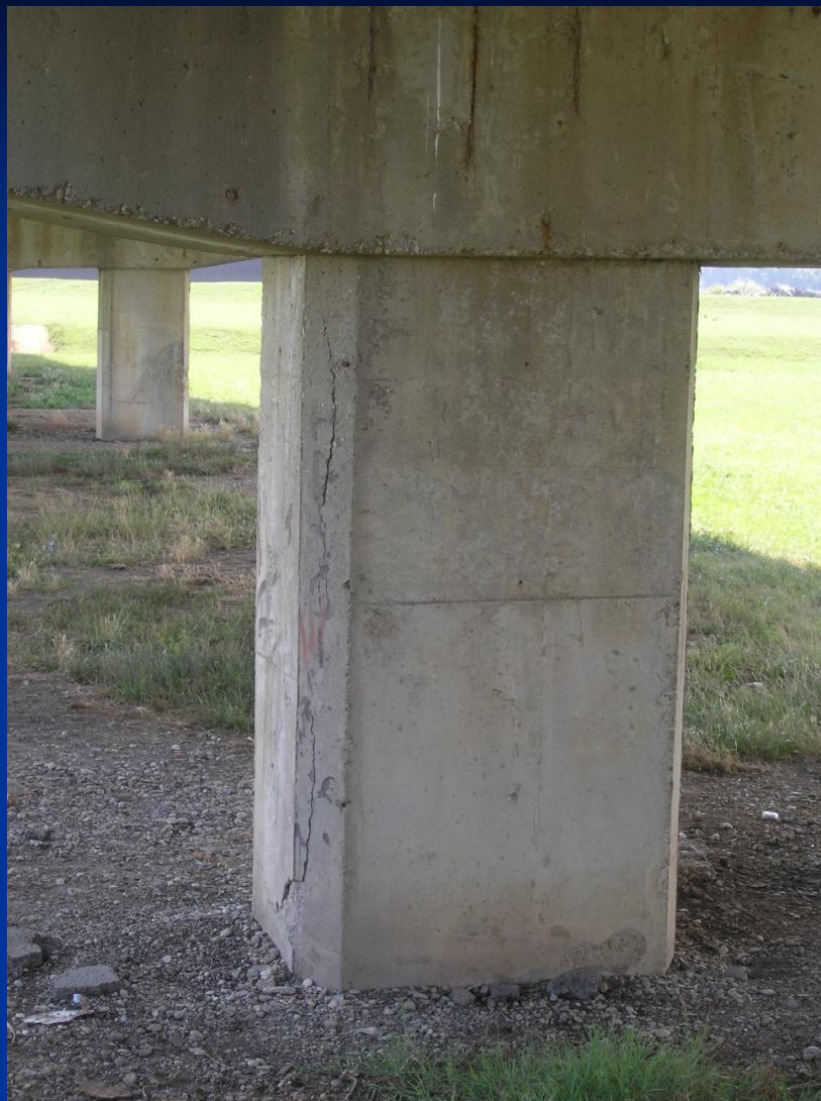
**Izgled manje oštećenog stupa i naglavne grede**

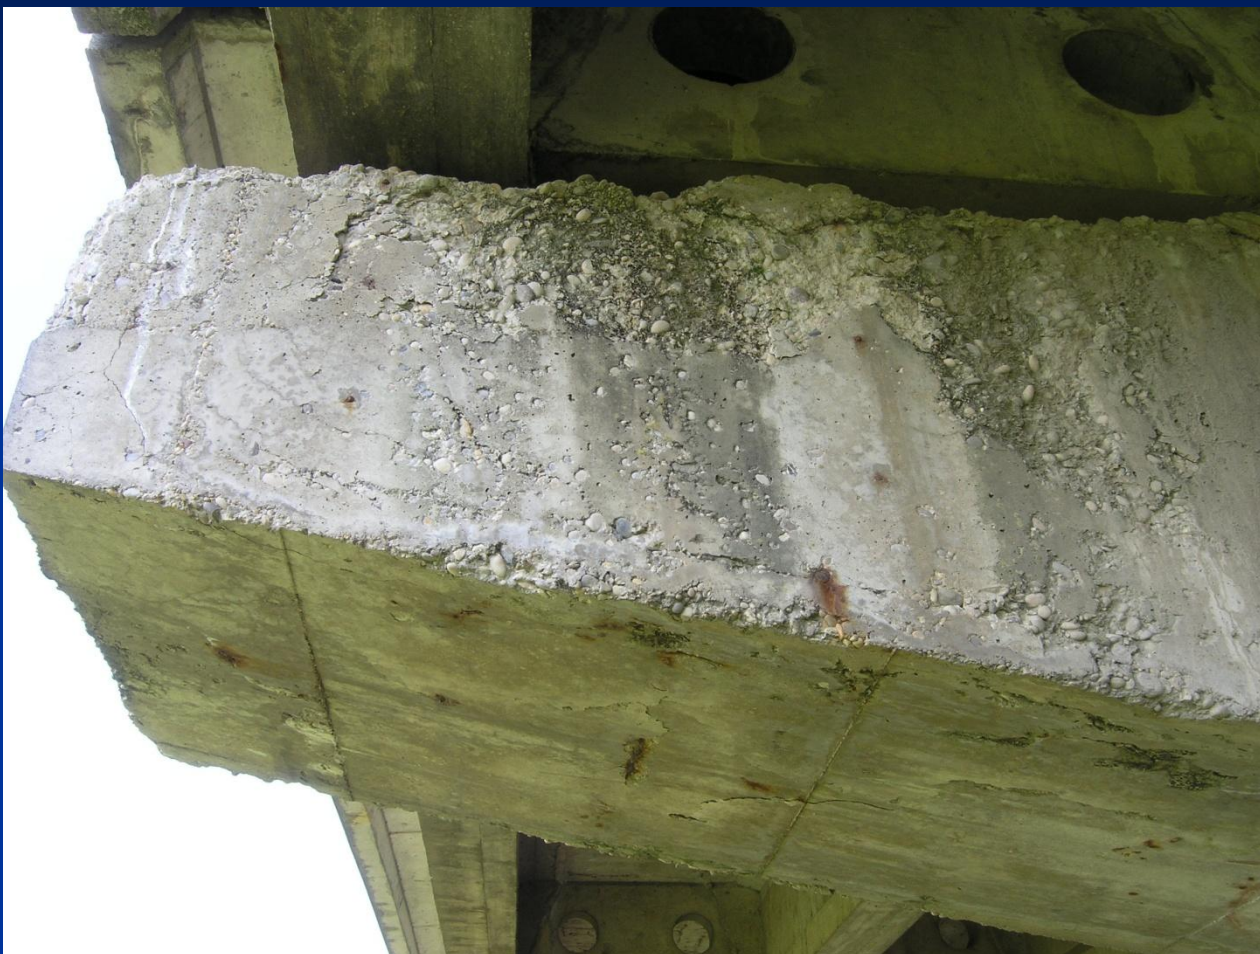
**Oštećenje naglavne grede**

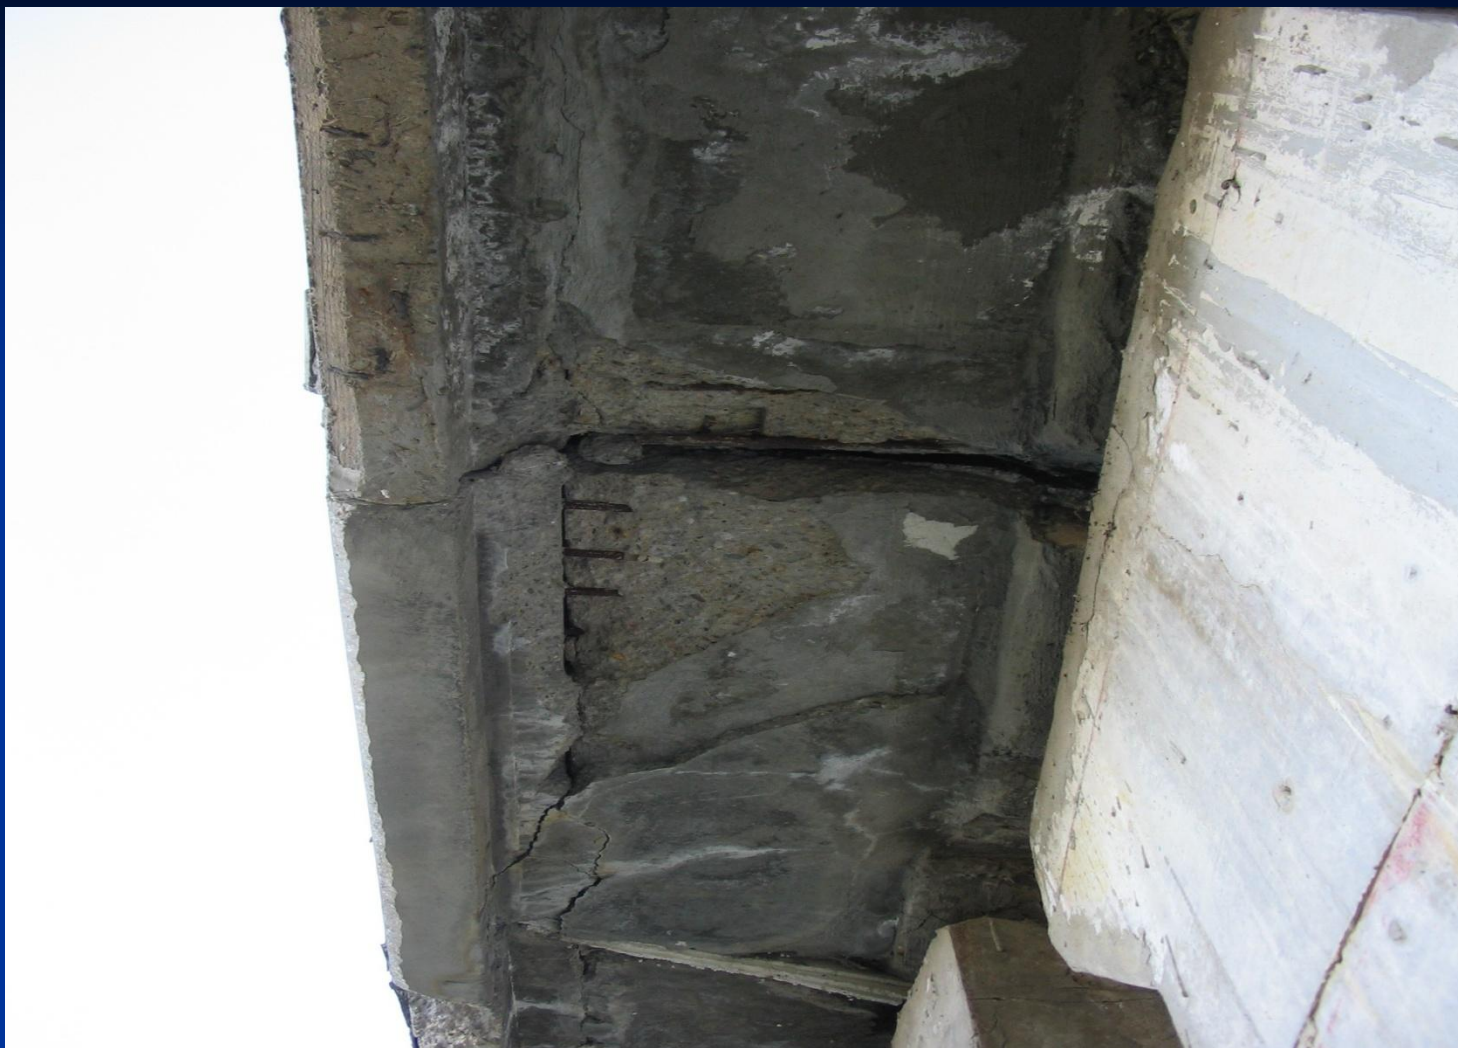
**Tipičan podgled oštećenog pješačkog hodnika**

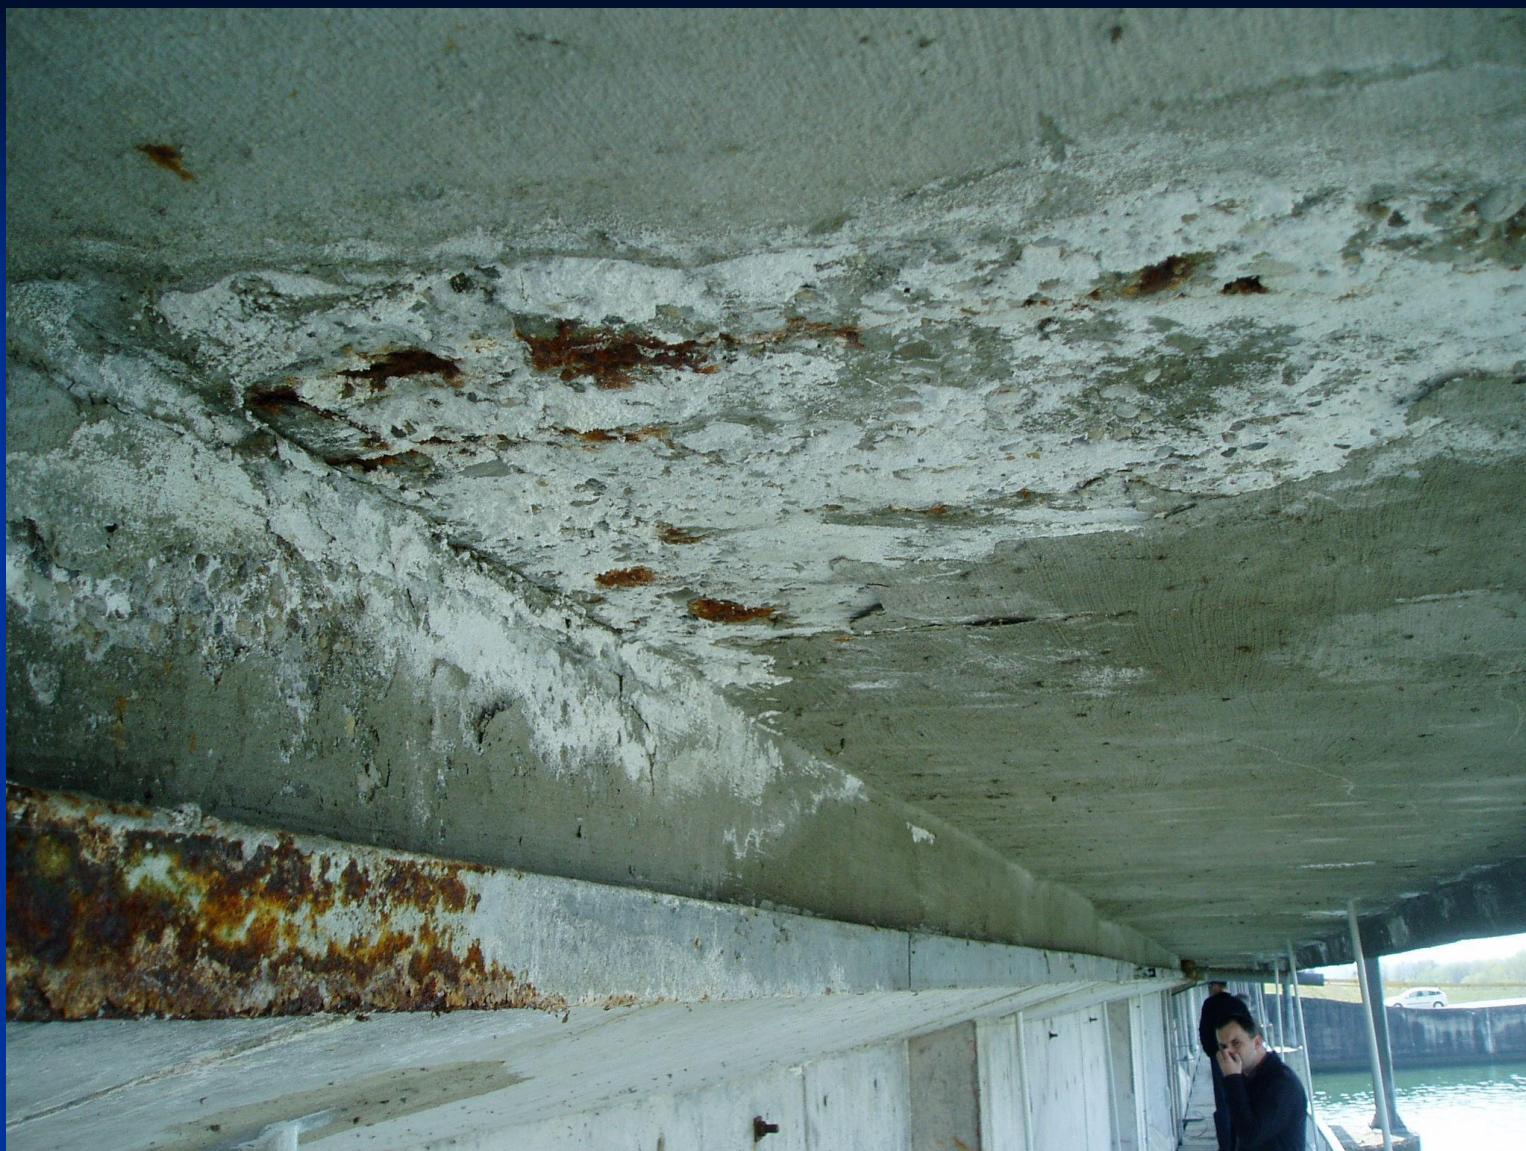
**Podgled mosta, vidljivi tragovi korozije armature i iscvjetavanja**

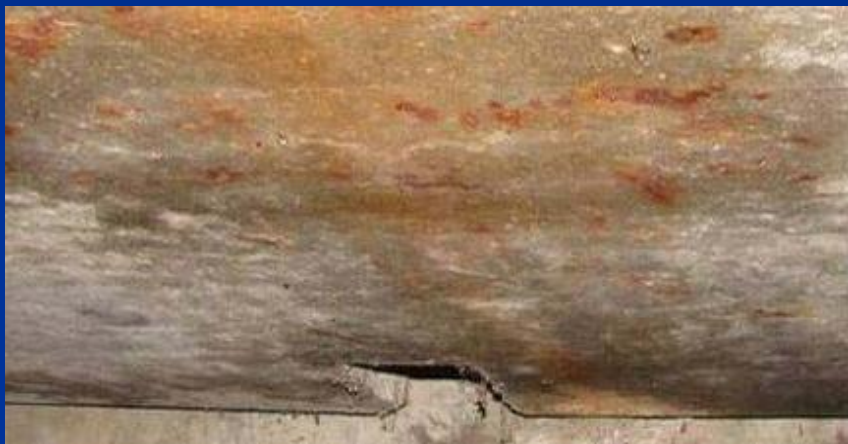
**Oštećenje donje plohe nosača uz oslonac zbog prodora vode**

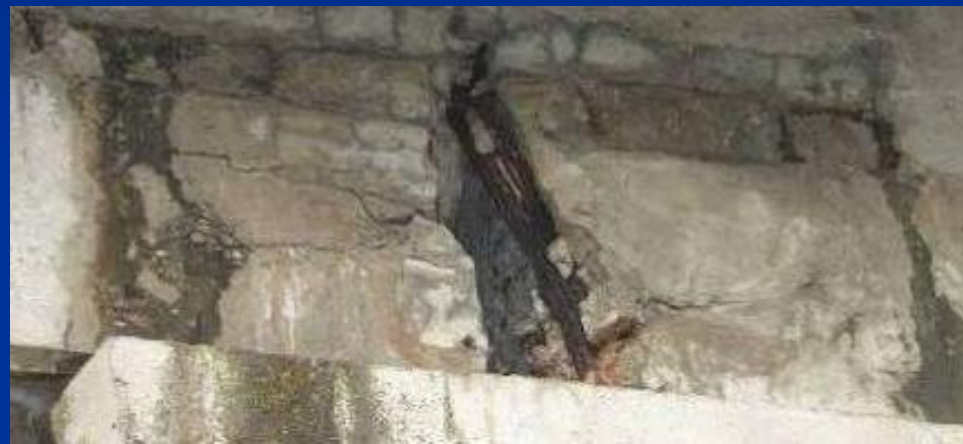
**Nekvalitetna izvedba zaštite kotvi natega za poprečno prednapinjanje**

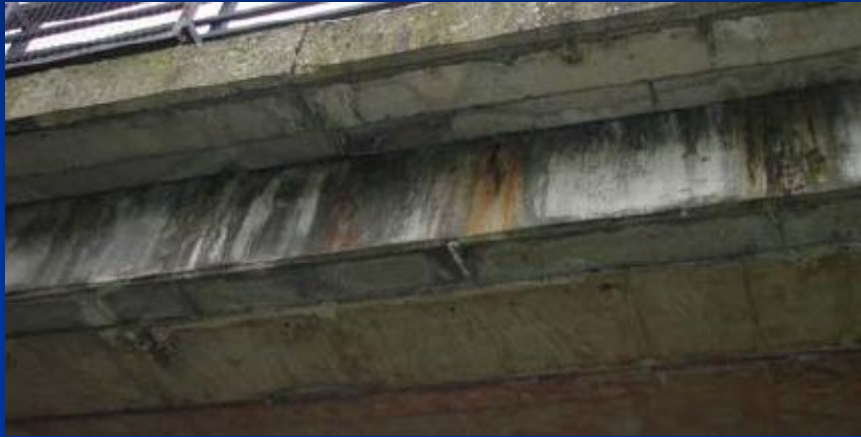
Oštećenja nosača zbog prodora vode  
kroz pješačke hodnike

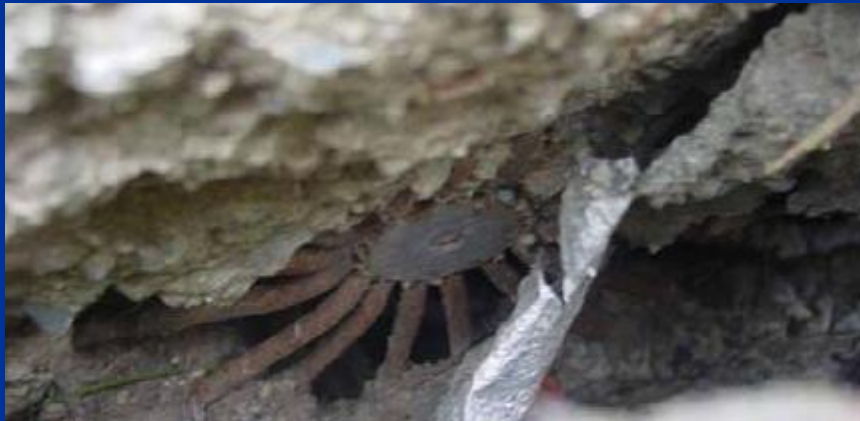
S kolnika vidljiva kotva prednapetih  
nosača

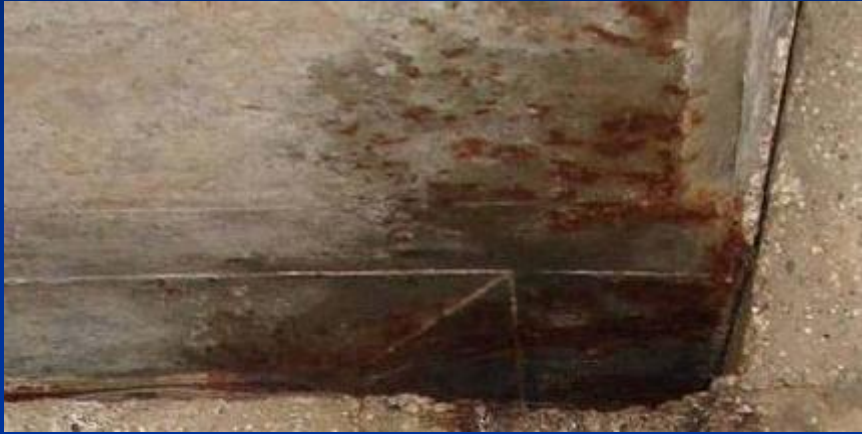
Vlažne mrlje, tragovi korozije i ljuštenje betona nosača

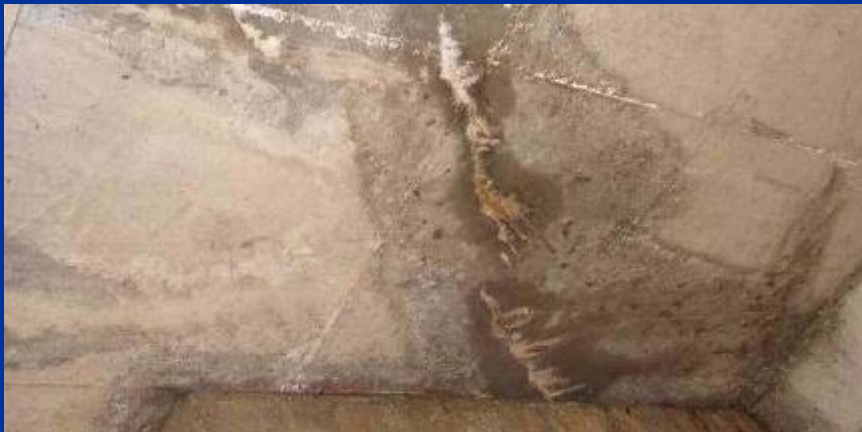
Kose pukotine uz oslonce nosača

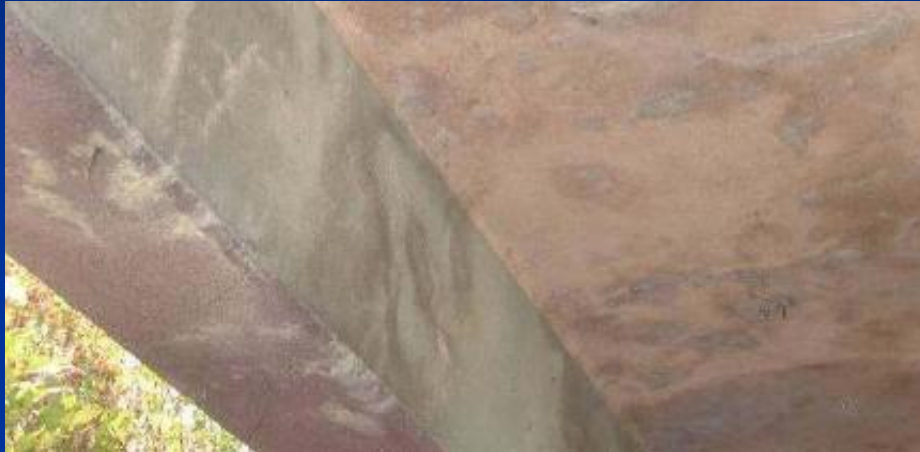
**Procjeđivanje i kristalizacija na spoju ploče  
s nosačima**

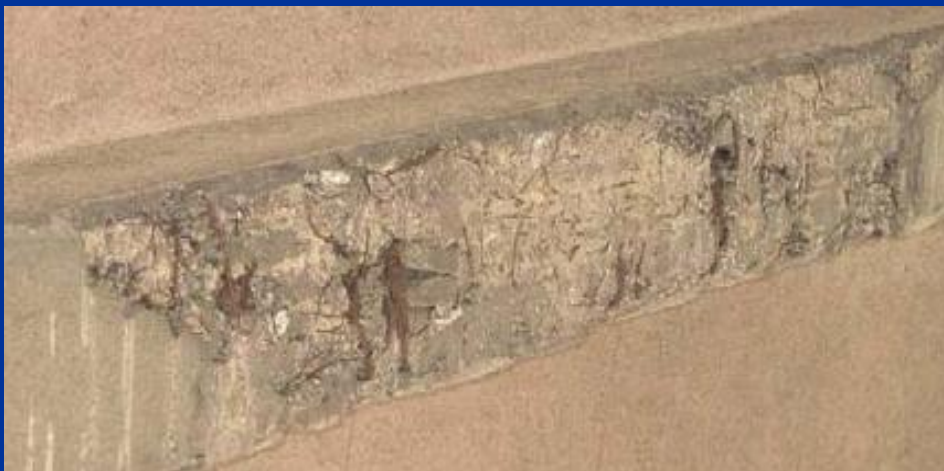
**Oštećenje nosača od udara vozila**

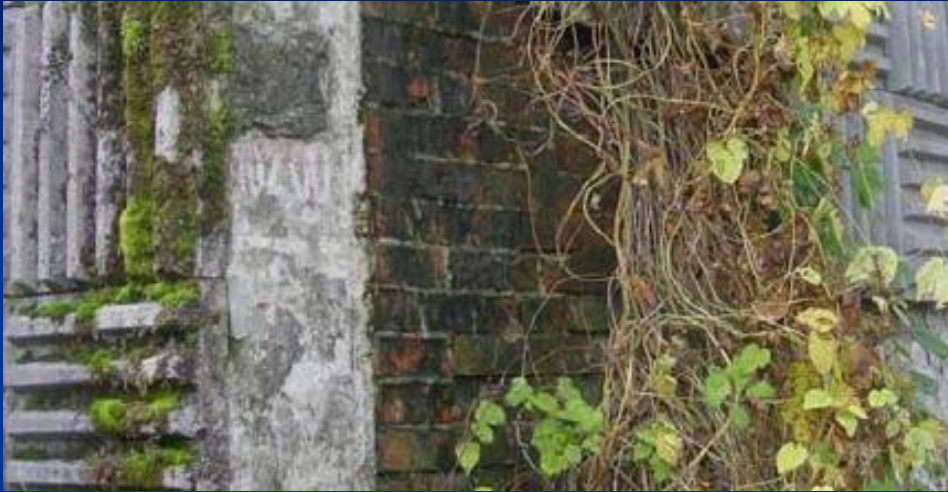
**Oštećenje upornjaka nadvožnjaka  
vegetacijom**

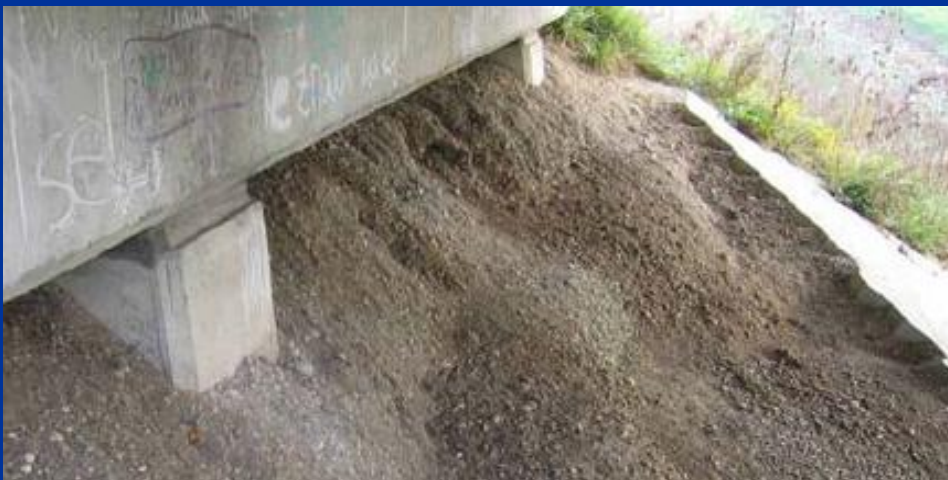
**Karakteristično podlokavanje nasipa  
nadvožnjaka**

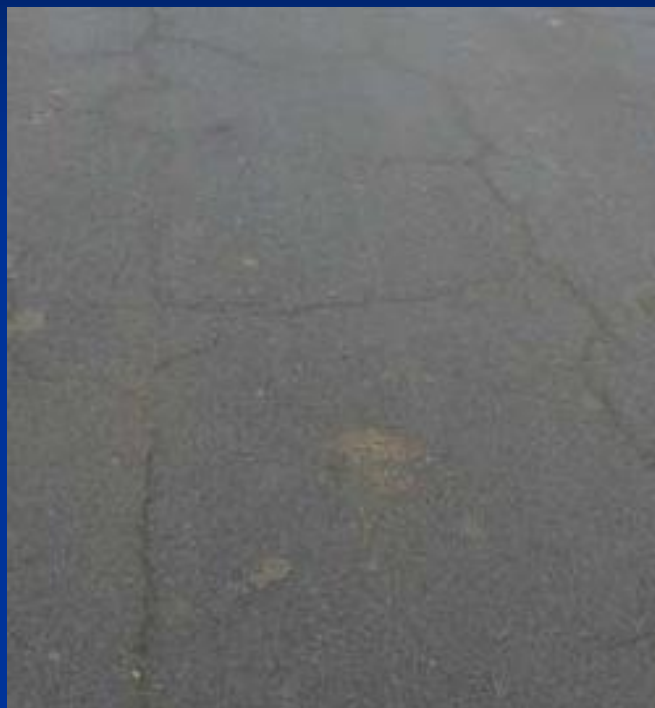
**Pukotine na asfaltu**

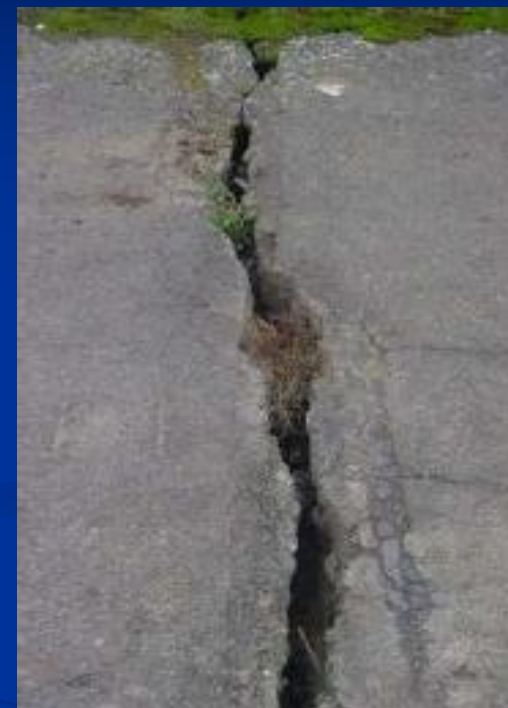
**Poprečna reška iznad  
oslonca nadvožnjaka**

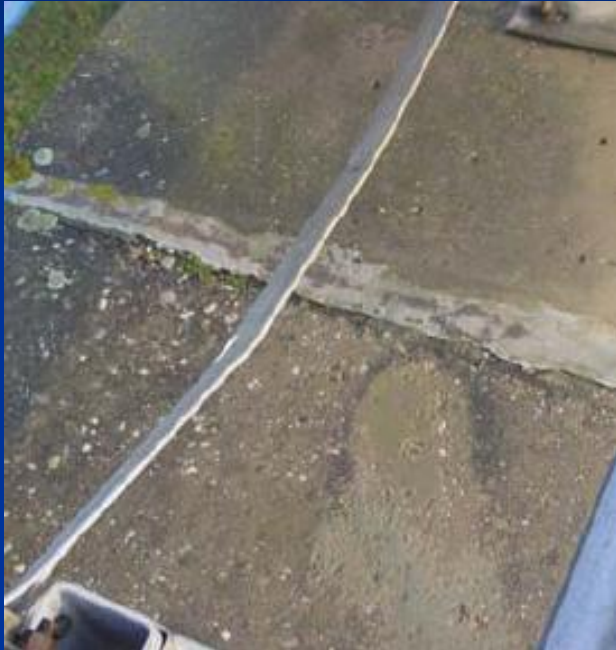
**Dotrajala masa za fugiranje reški**

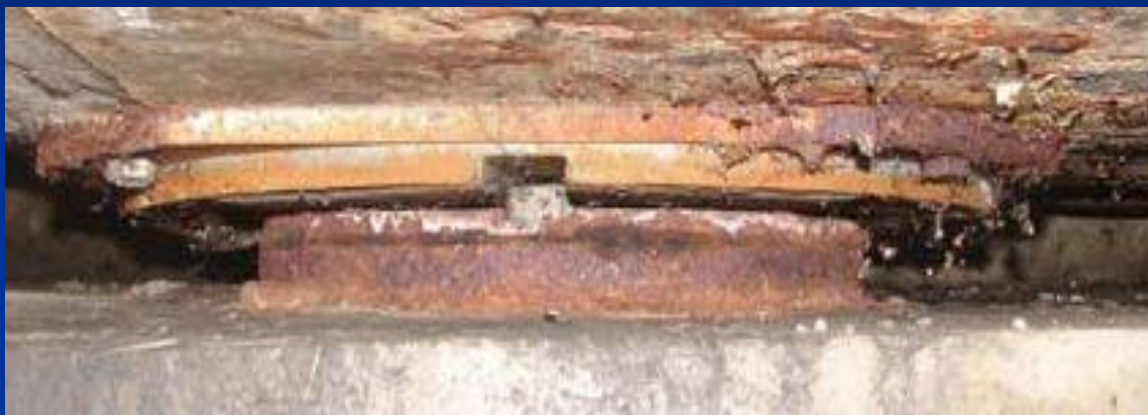
**Oštećeni lončasti ležaj**

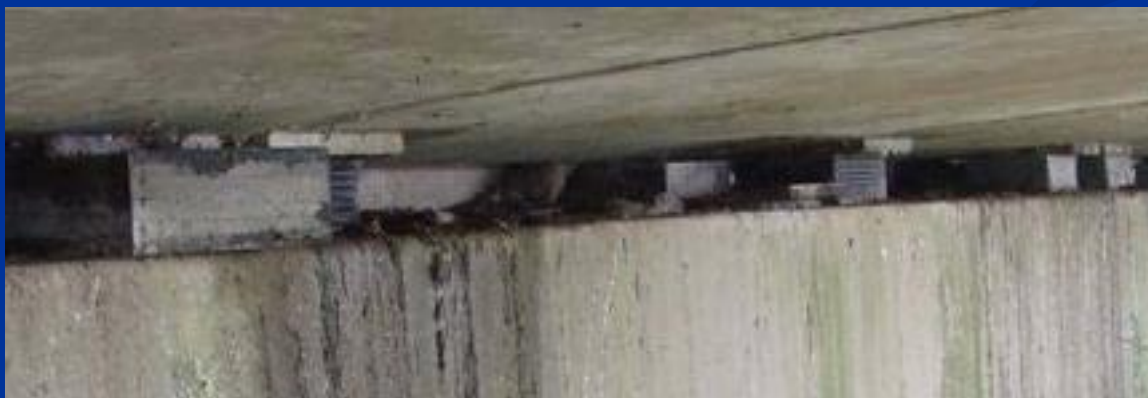
**Oštećeni, izmaknuti  
i ekscentrično  
opterećeni elastomerni  
ležajevi**

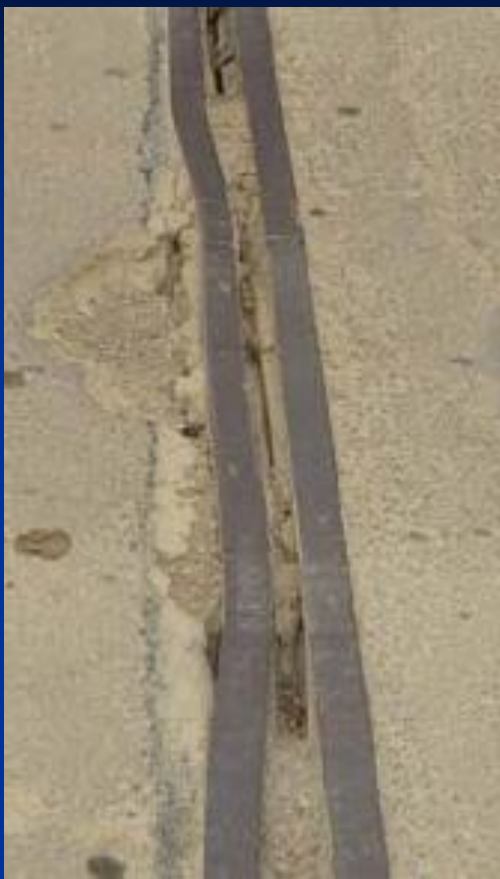
**Oštećena dilatacija**

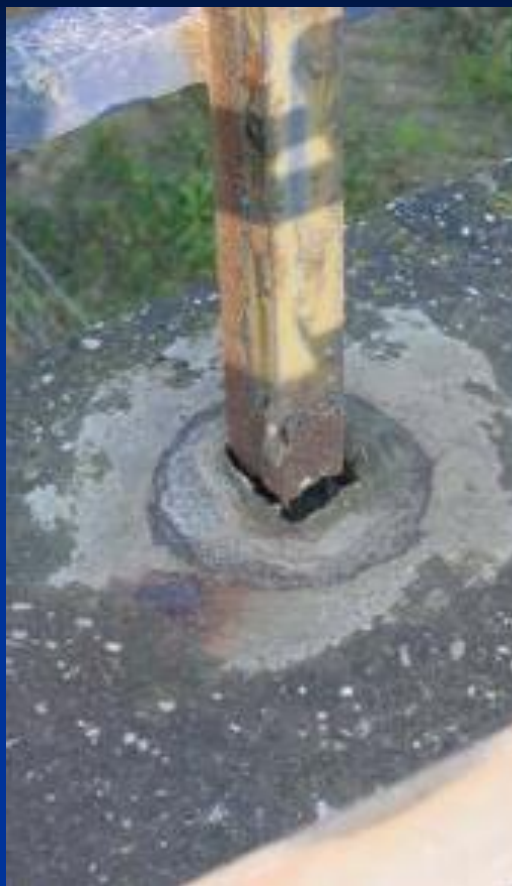
**Gubitak presjeka  
stupa ograde na mjestu  
sidrenja u kolnik**

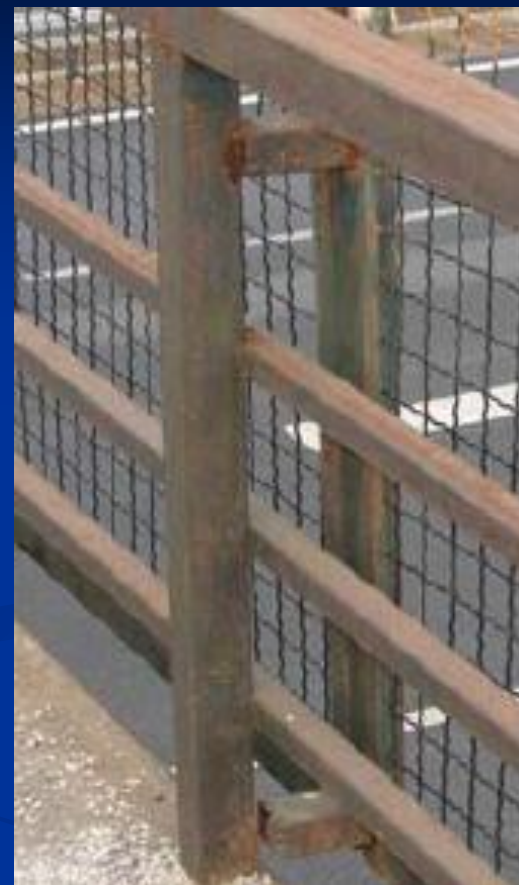
**Oštećena ograda**
