| GRAĐEVINA: | Obiteljska kuća Prekopa 139, Prekopa |
| ZAJEDNIČKA<br>OZNAKA PROJEKTA: | 01/21-DB |
| VRSTA PROJEKTA: | ELABORAT OCJENE POSTOJEĆEG STANJA GRAĐEVINSKE<br>KONSTRUKCIJE |
| DATUM IZRADE PROJEKTA: | Karlovac, Kolovoz 2021 |

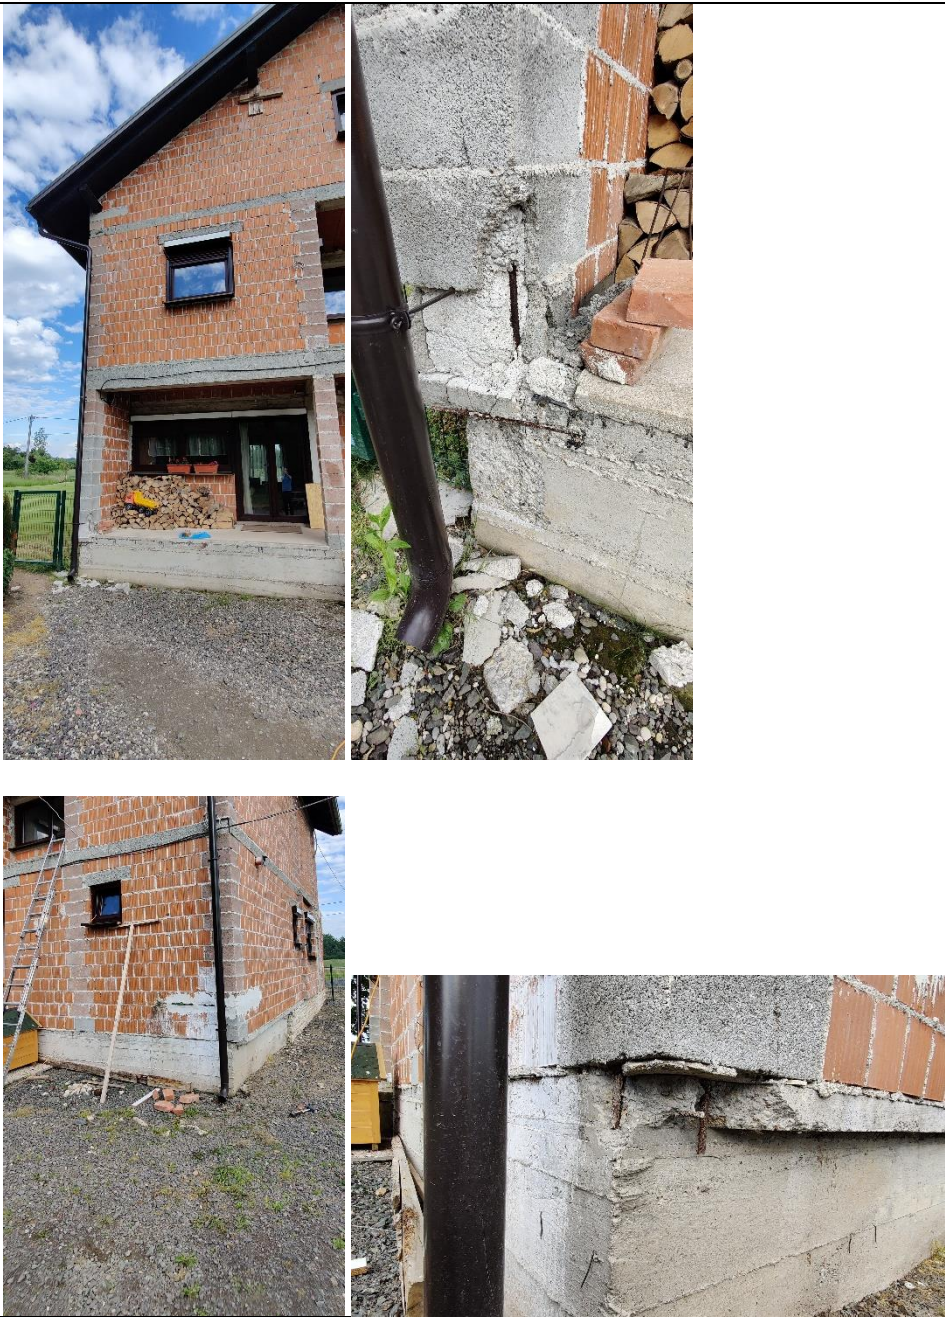
| Opis oštećenja | Temeljna konstrukcija nema naznaka oštećenja, pomaka ili popuštanja temeljnog tla, no kontakt konstrukcije kuće sa temeljnom konstrukcijom se pokazao lošim na uglovima. Na ovim mjestima je popucala AB ploča i otpali su zaštitini slojevi armature te je jasno vidljivo neadekvatno povezivanje temelja sa serklažima. |

| Predložene mjere sanacije | Konstrukciju obiteljske kuće nužno je primjereno vezati uz temeljnu konstrukciju i nadoknaditi nedostatke i slabosti koji su nastali pri izvornoj izvedbi kuće, a koji su se pokazali usljed potresa. Za ovu potrebu predlaže se sidrenje armature u nadtemeljne zidove i primjereno povezivanje sa postojećim serklažima i / ili sa novom konstrukcijom ojačanja. |

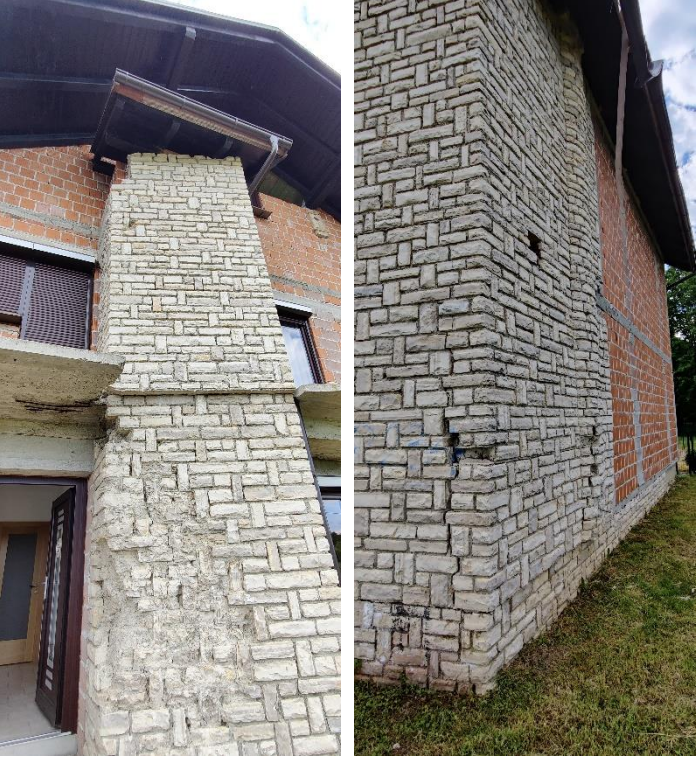
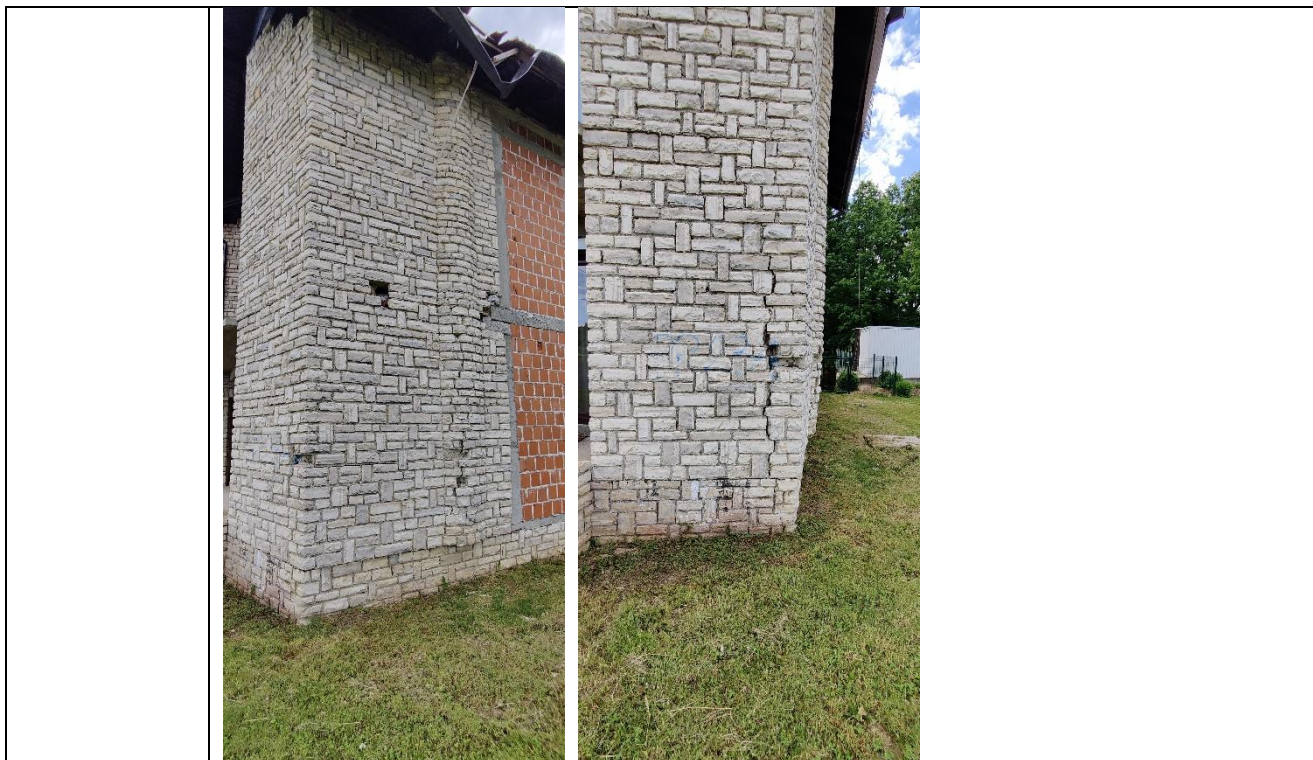
| Opis oštećenja | <p>Kameni zid je izveden kroz cijelu svoju debljinu od prirodnog kamena bez armature i bez drugih vezivnih sredstava koji bi povećali njegovu duktilnost.</p> <p>Kameni zid je značajno ispucao na JI pročelju, a na SI pročelju je vidljivo odvajanje zida od JI pročelja i njegovo ispadanje iz ravnine.</p> <p>Na dijelovima zida je vidljivo i ispadanje blokova kamena.</p> |

| Predložene mjere sanacije | <p>Obzirom da ovaj ima nosivu funkciju, a zid je cijelom svojom debljinom zidan kamenom, a oštećenja takve prirode da će se ovaj zid teško zadržati u svojoj izvornoj poziciji i sa izvornom funkcijom, predlaže se uklanjanje SI dijela zida na način da se ovaj u cijelosti ukloni po cijeloj njegovoj visini, te se isti zamjeni i novim zidanim omeđenim zidom.</p> <p>Ji zid pročelja je moguće sanirati na način da se iza postojećeg kamenog zida izvede AB nosivi zid na kojeg bi se kameni zid povezao i na taj način stabilizirao. Alternativno, obzirom na isključivo dekorativnu funkciju ovog zida, ovaj zid je moguće i ukloniti bez potrebe za njegovom zamjenom.</p> |

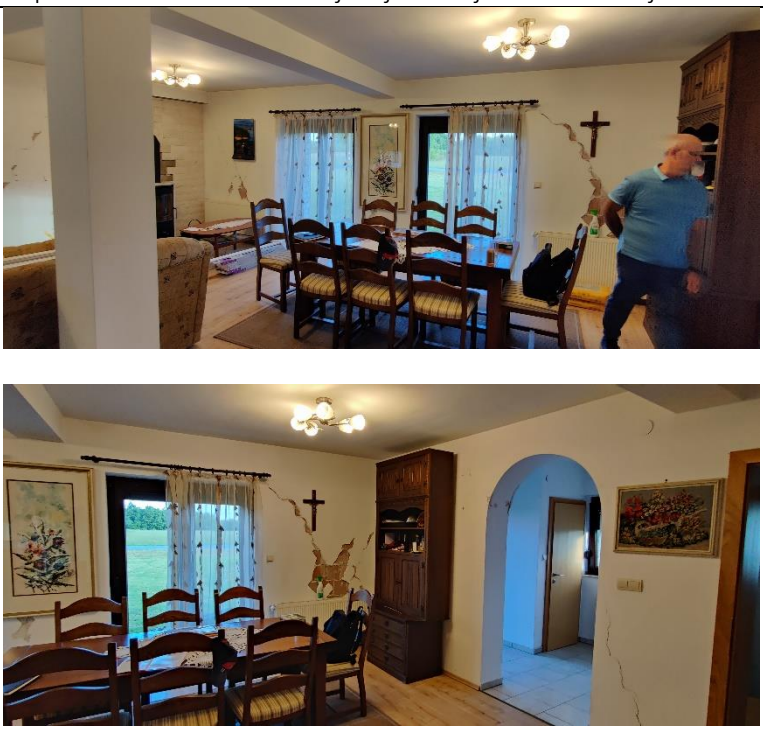
| Opis oštećenja | <p>Zidani zid JI pročelja je izveden omeđenim zidom, a u njegovom centru veliku površinu zauzimaju dvije staklene stijene bez serklaža na njihovim pobočkama. Na JI čeonom zidu pojavile su se dijagonalne pukotine. Većina pukotina otvorila se na horizontalnim sljubnicama a bez nagnječenja ili oštećenja same opeke.</p> |
| Kategorija oštećenja | <p><b>Umjerena oštećenja</b><br/>Zidovi pokazuju umjerena oštećenja s razdvajanjem sljubnica i otpadanjem žbuke.</p> |

| Predložene mjere sanacije | <p>Obzirom na nosivu funkciju ovog zida bitno je ponovno uspostaviti horizontalnu nosivost zida, a potencijalno i onemogućiti daljnje oštećivanje konstrukcije. Izvedba ojačanja je moguća nekom od sljedećih metoda:<br/>Nanošenjem sloja armiranog betona (torkret beton) kojim bi se povezala konstrukcija i povećala njena posmična nosivost.<br/>Popravkom nastalih oštećenja injektiranjem, te izvedbom novog serklaža na pobočkama staklenih stijena. U ovom slučaju potrebno bi bilo provjeriti stanje već izvedenih serklaža, te eventualni izvršiti njihov popravak ako imaju oštećenja.<br/>Popravkom nastalih oštećenja injektiranjem te armiranjem zida.</p> |

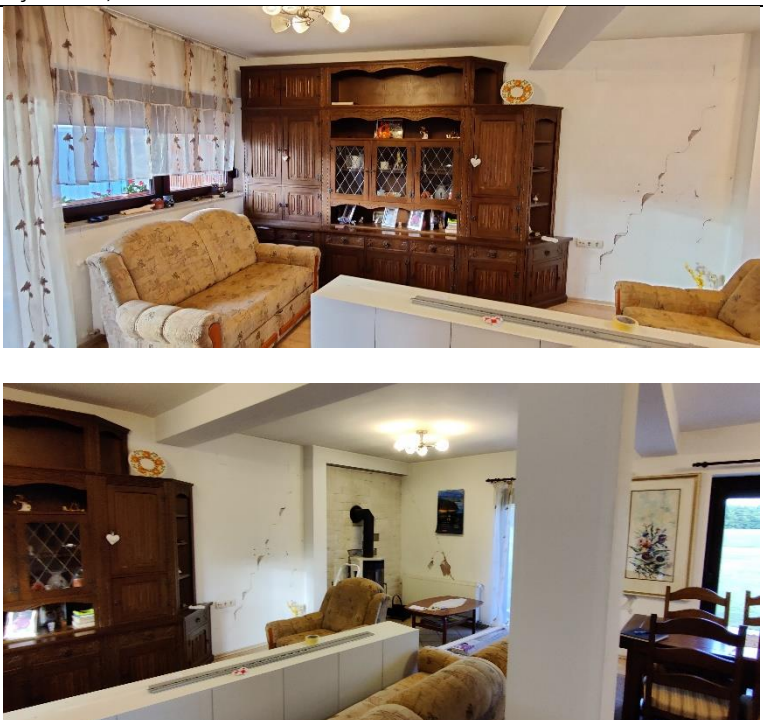
| Dio konstrukcije | <p>Zidano pročelje sjeveroistok</p> |

| Opis oštećenja | <p>Zidani zid SI pročelja je izveden omeđenim zidom.<br/>S vanjske strane kuće, na pročelju osim na kamenom zidu koji j obrađen u prethodnom prikazu, pokazalo se blago razdvajanje zida po sljubnicama.<br/>S vanjske strane kuće, oštećenja na zidu nisu vidljiva</p> |

| Predložene mjere sanacije | <p>U ovom dijelu tretira se samo zidani zid, dok je kameni zid analiziran prije.<br/>Obzirom na razinu oštećenja na ovom zidu, zid se može popraviti popravkom razdvojenih sljubnica, te zaštititi armiranom žbukom.</p> |

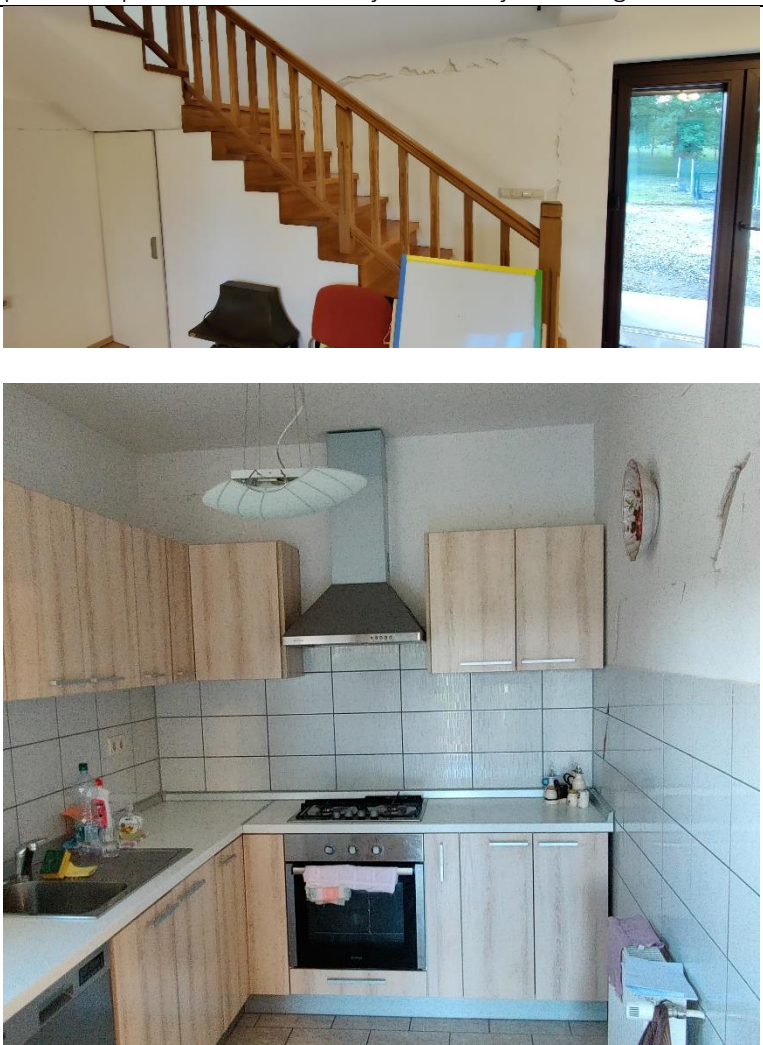
| Dio konstrukcije | <p>Zid u osi 3</p> |

| Opis oštećenja | <p>Zid u osi 3 je izveden omeđenim zidom, no na tom zidu se nalazi velika staklena stijena. Na zidu dnevnog boravka se ocrtao obris nekadašnjeg otvora koji je naknadno neadekvatno zazidan. U kuhinjskom dijelu istog zida nisu vidljiva oštećenja.</p> |

| Predložene mjere sanacije | <p>Zid dnevnog boravka ukazuje na pomak koji se dogodio slijedom potresa, a koji je potrebno ograničiti. Obzirom na položaj ovog zida, zid je potrebno popraviti na način da se zapune otvorene pukotine i zid zaštititi armiranom žbukom, no posmičnu nosivost konstrukcije je potrebno povećati interveniranjem na vanjski obod građevine.</p> |

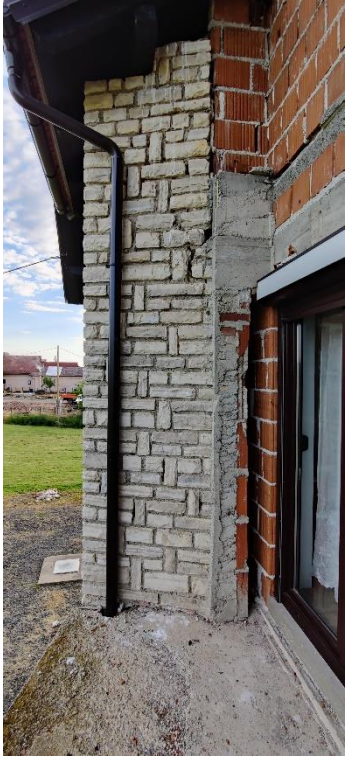
| Dio konstrukcije | <p>Kameni zid I kata</p> |

| Opis oštećenja | <p>Kameni zid označen na tlocrtu je izveden na način da se oslanja na konstrukciju no nema nosivu funkciju. Točan oblik izvedbe i povezanosti zida sa konstrukcijom nije poznat vlasnicima, a projektna dokumentacija nije dostupna.</p> <p>Zid pokazuje viljive znake odvajanja od osnovne konstrukcije i pucanje po sljubnicama.</p> |

| Predložene mjere sanacije | <p>Unatoč umjerenim oštećenjima zid nema nosivu funkciju, pa je s toga preporučljivo ukloniti ovaj zid, no u slučaju izričitog zahtjeva od strane investitora potrebno ga je s unutrašnje strane (dostupno na način da se otvori nadstrešnica) sidriti i vezati uz AB zid kojeg je potrebno izvesti u svrhu stabilizacije kamenog zida.</p> |

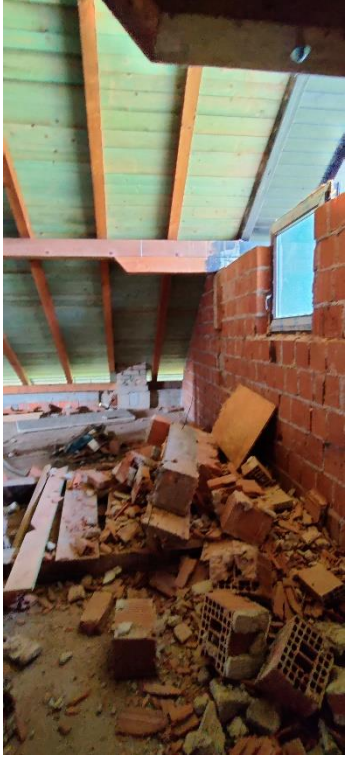
| Opis oštećenja | <p>JI zabat je jednim dijelom srušen na unutrašnju stranu građevine. Dimnjaci su pukli i pali, te su prilikom pada oštetili i krovnu konstrukciju i pokrov.</p> |

| Predložene mjere sanacije | <p>Zabate je potrebno izvesti iznova pri čemu je bitno ozvesti i serklaže po vrhu zida, te dodatne vertikalne serklaže na području oslanjanja podrožnica, a horizontalno je potrebno izvoditi dodatne serklaže samo u slučaju da slobodna visina zabata prelazi 4 m.<br/>Za slučaj potrebe investitora, dimnjake izvesti od inoksa ili sličnom metodom koja ne uključuje zidanje (niti Schiedl dimnjak).</p> |
