# Pregled nekih geotehničkih problema na području Banovine pogodjenim potresom M6.4, 29.12.2020.

- *preliminarno izvješće* -

## Pregled prepoznatih geotehničkih problema na području Banovine

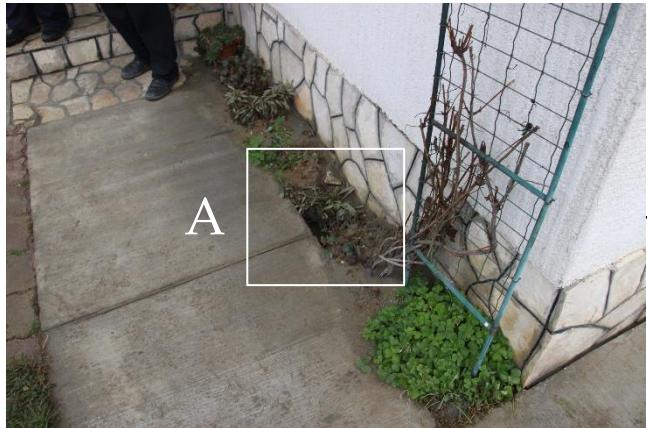
A. Likvefakcija uz objekt, gubitak materijala, slijeganje temelja

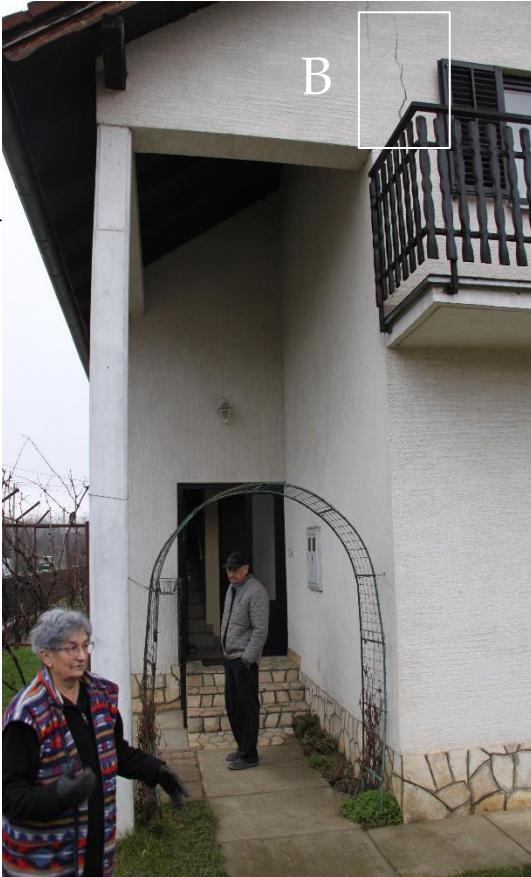
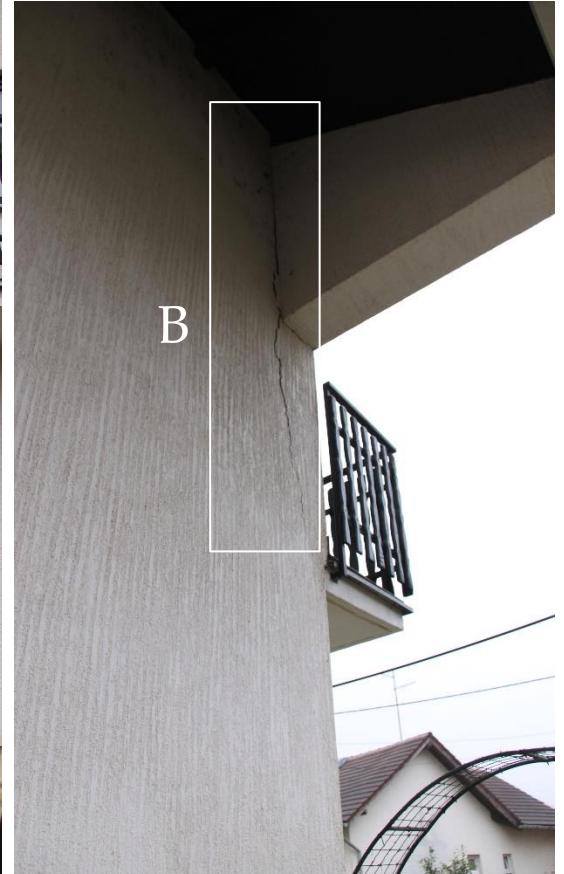
B. Preraspodjela opterećenja na stup i temelj samac, formiranje pukotina na objektu

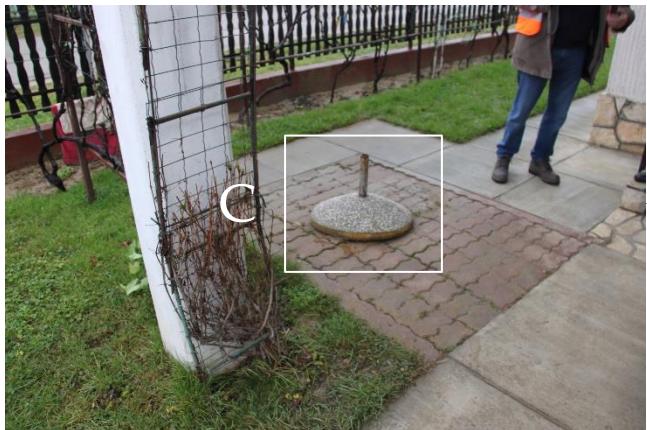
C

C. Izidanje tla uz temelj stupa  
(likvefakcija? ili prekoračenje nosivosti tla ispod temelja uslijed preraspodjele opterećenja?)

Moguće je i daljnje slijeganje objekta  
(post-potresno slijeganje)!

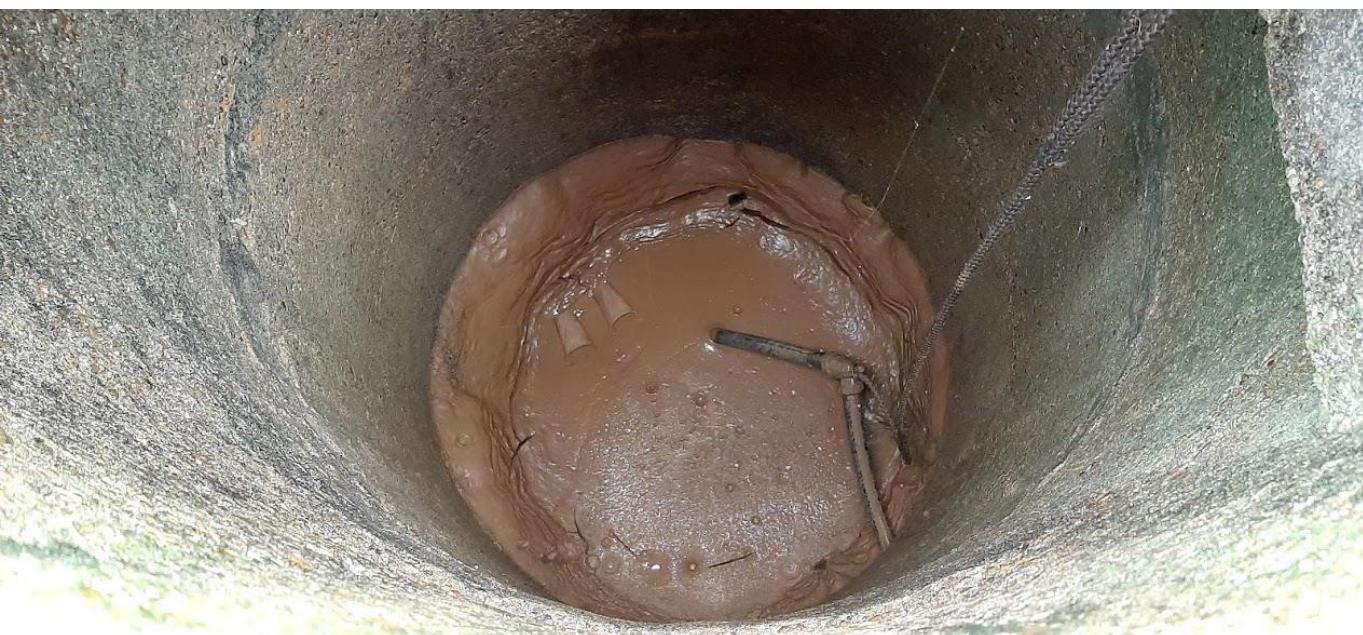
uslijed likvefakcije, brojni šahtovi, bunari, reviziona okna su ispunjeni materijalom koji je → izbjeganje pjeska u šaht uz obiteljsku kuću izbio na površinu

vjerojatno je došlo do likvefakcije i porasta pritiska na stijenke i na dnu bunara

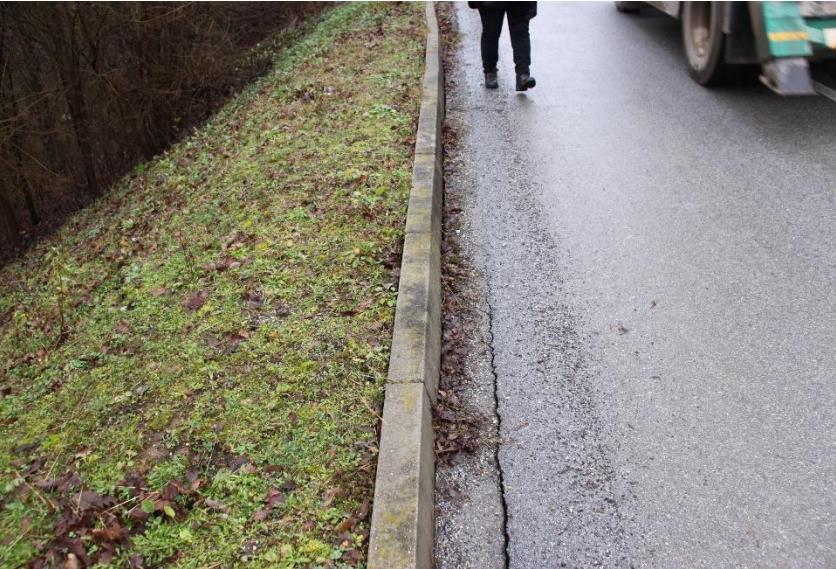
Lokacija 1:  
nizbrežna strana,  
odvajanje rubnjaka  
i kolnika

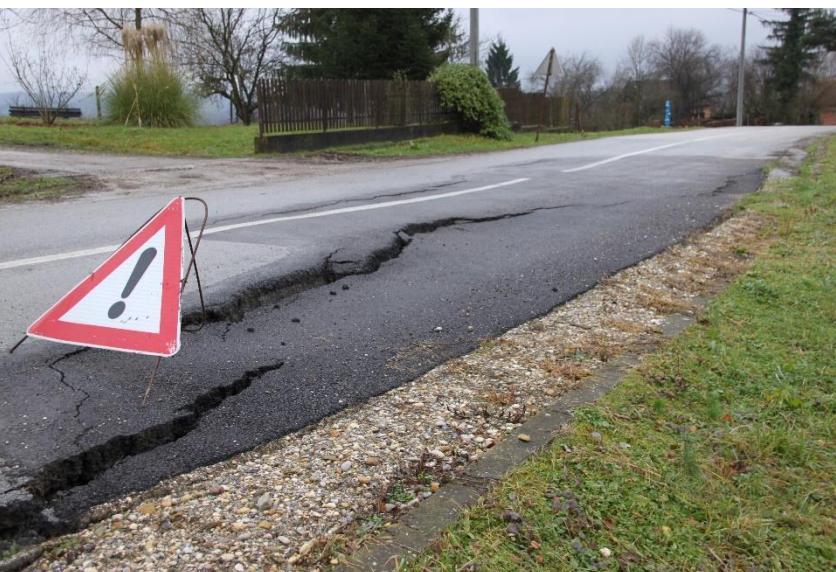
Lokacija 2:  
vrh klizišta,  
slijeganje kolnika

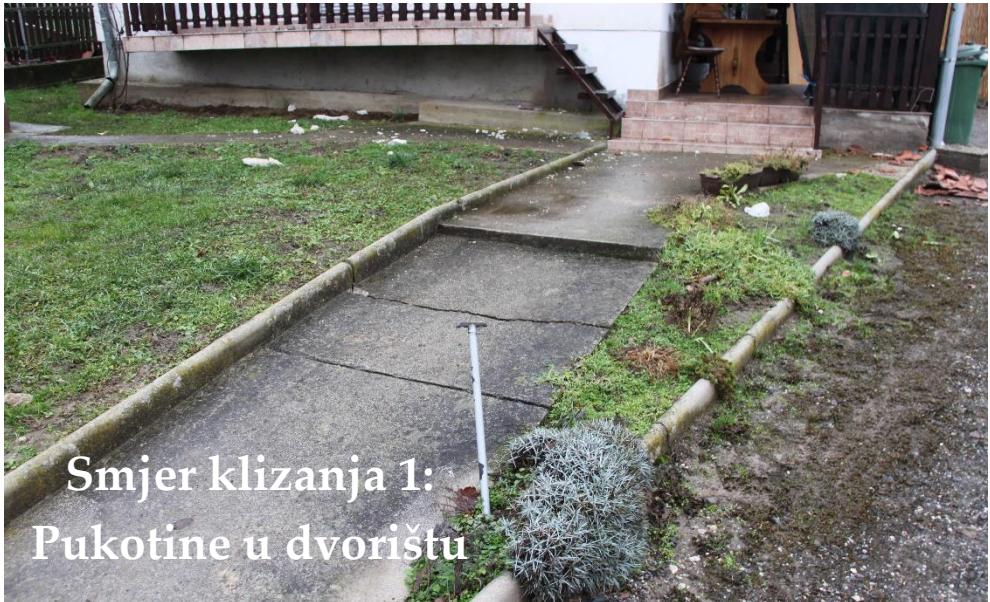
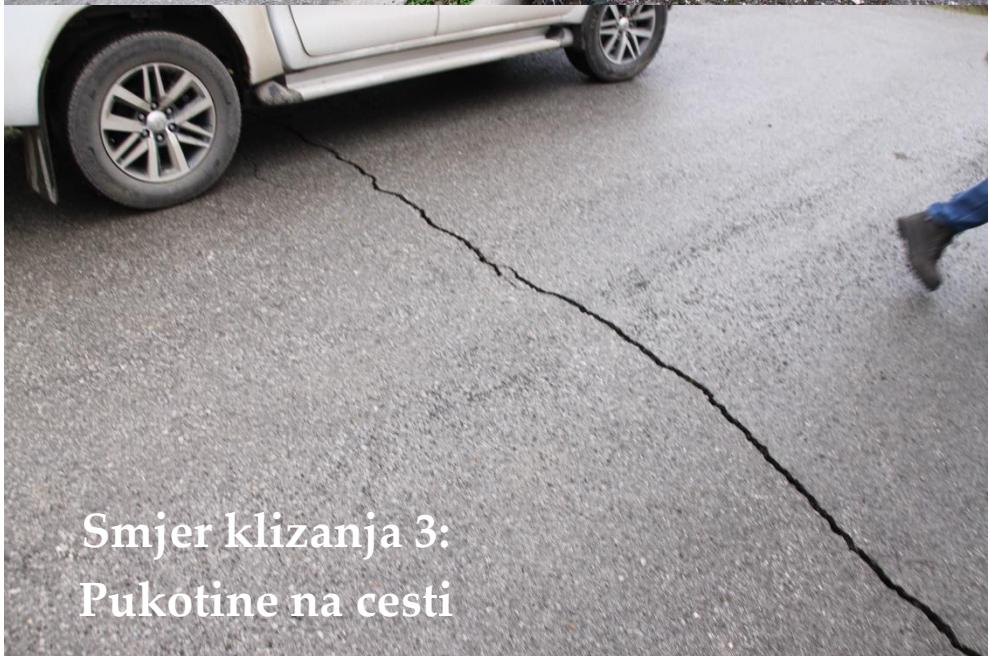
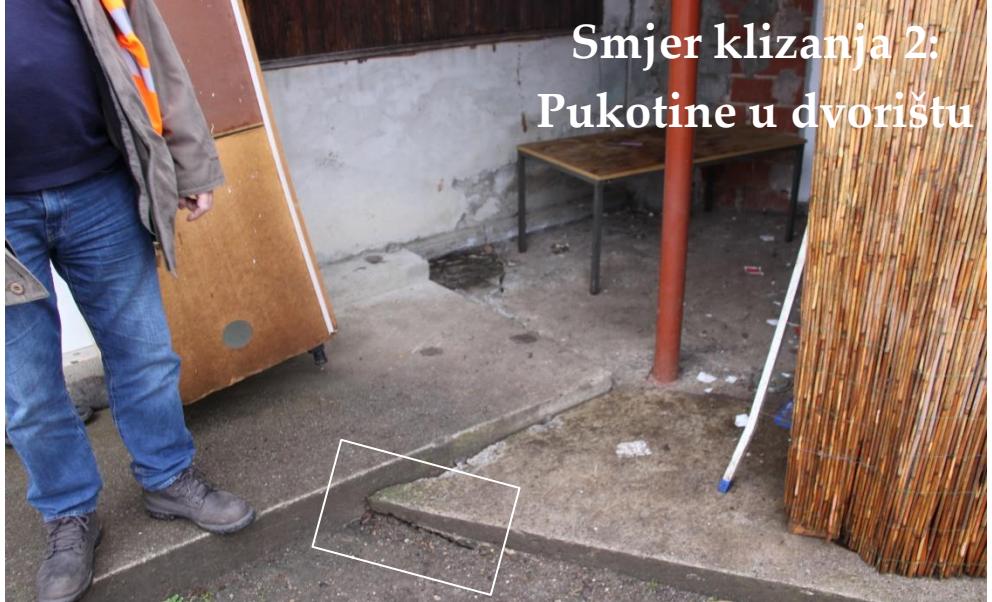
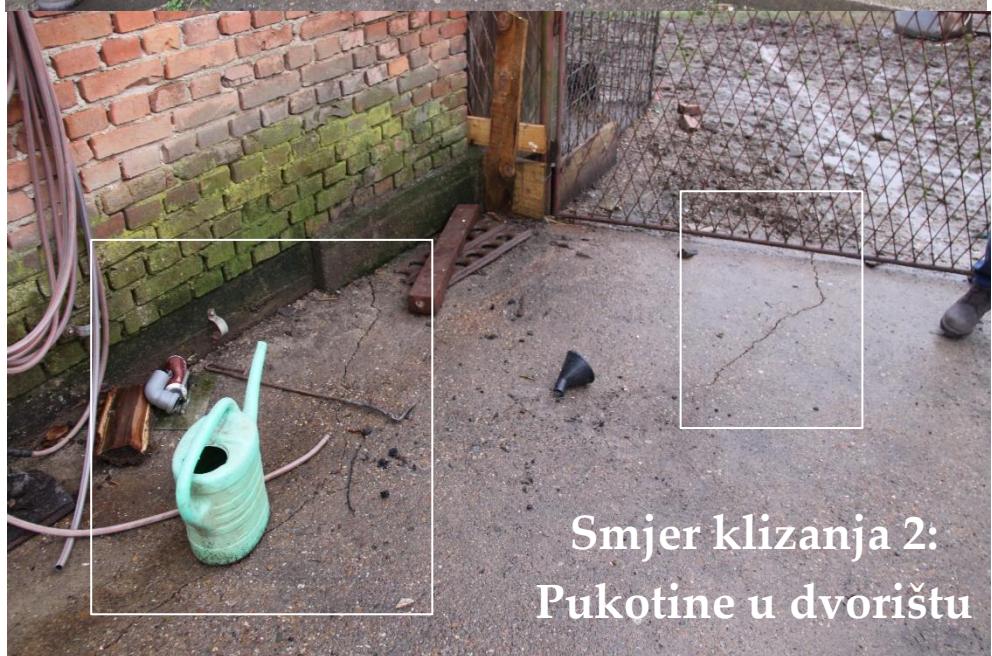
- Vidljive su vlačne pukotine u tlu te nabiranje i nagomilavanje tla, razmicanje i odvajanje dijelova građevina, pukotine na zidovima i temeljima, u betonskim prilazima i cestama.
- Primjećuje se i pojava nagnutog ('pijanog') drveća na lokaciji.

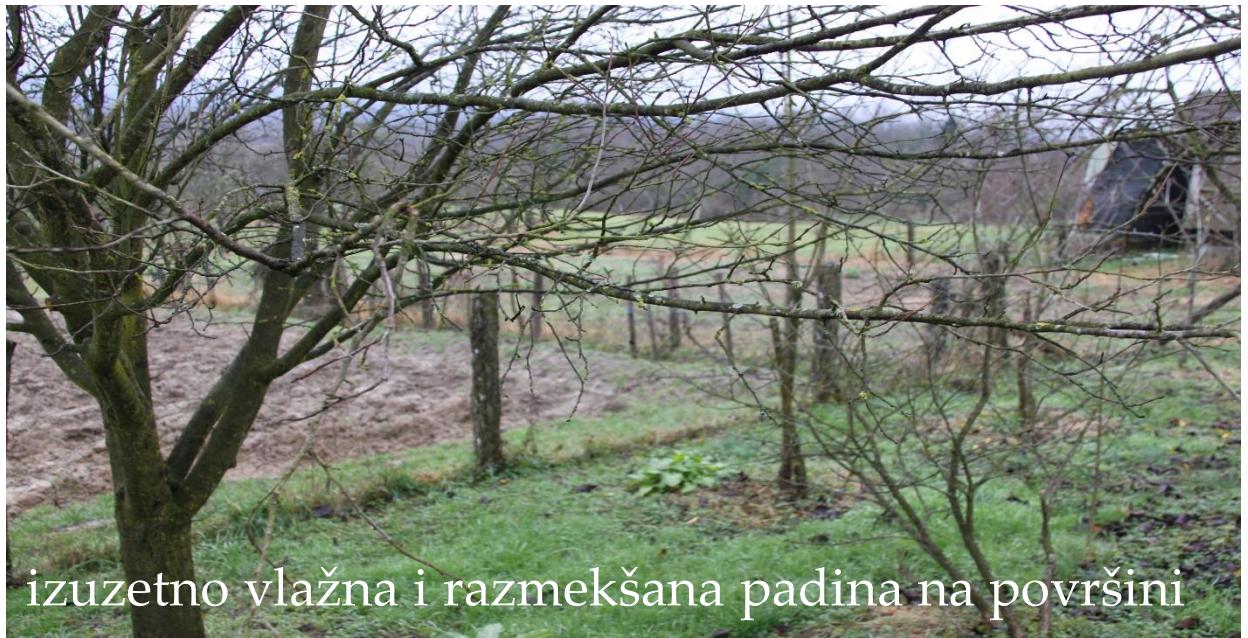
izuzetno vlažna i razmekšana padina na površini

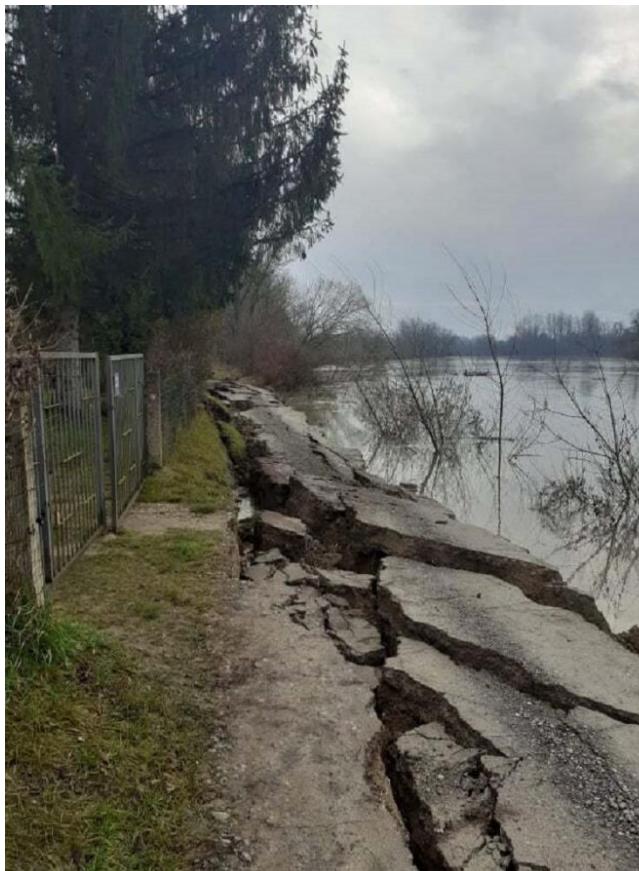
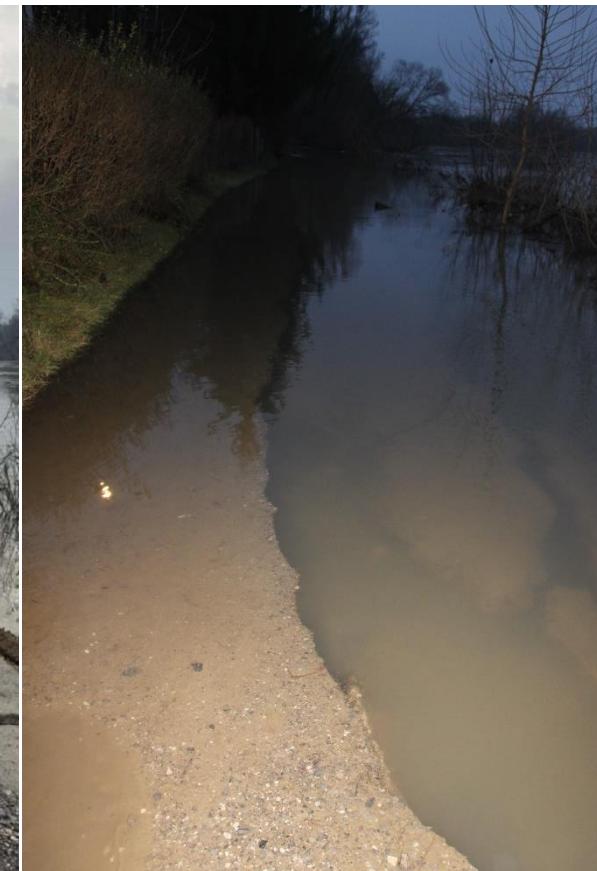
Lokacija:  
Letovanić, šetalište kraj Kupe

Dan pregleda:  
poplavljena odronjena cesta  
(porast Kupe)

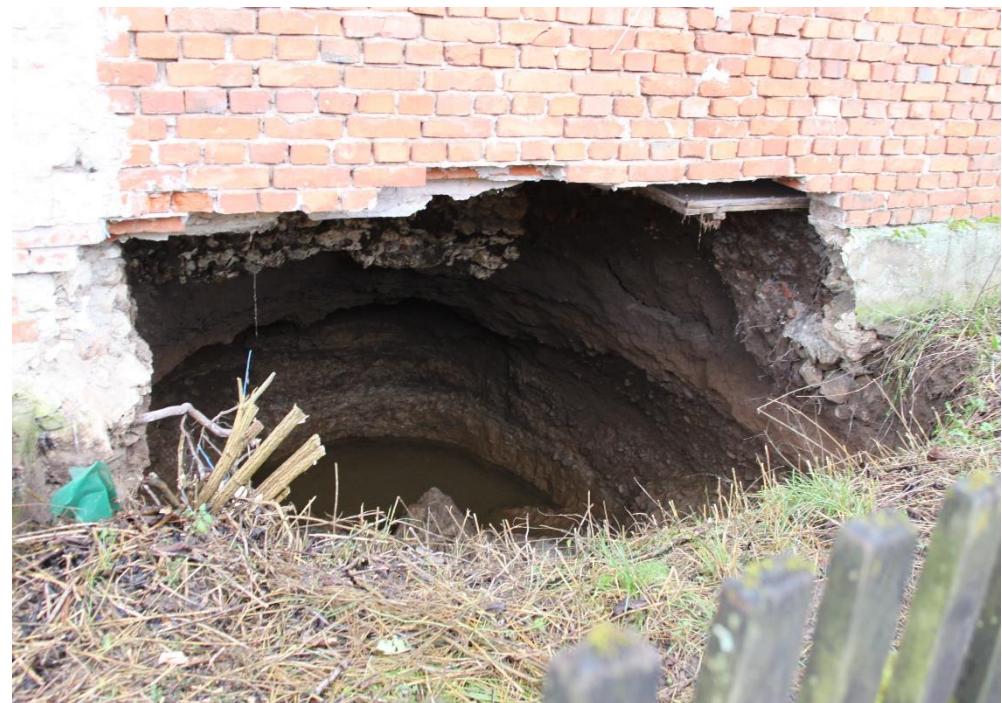
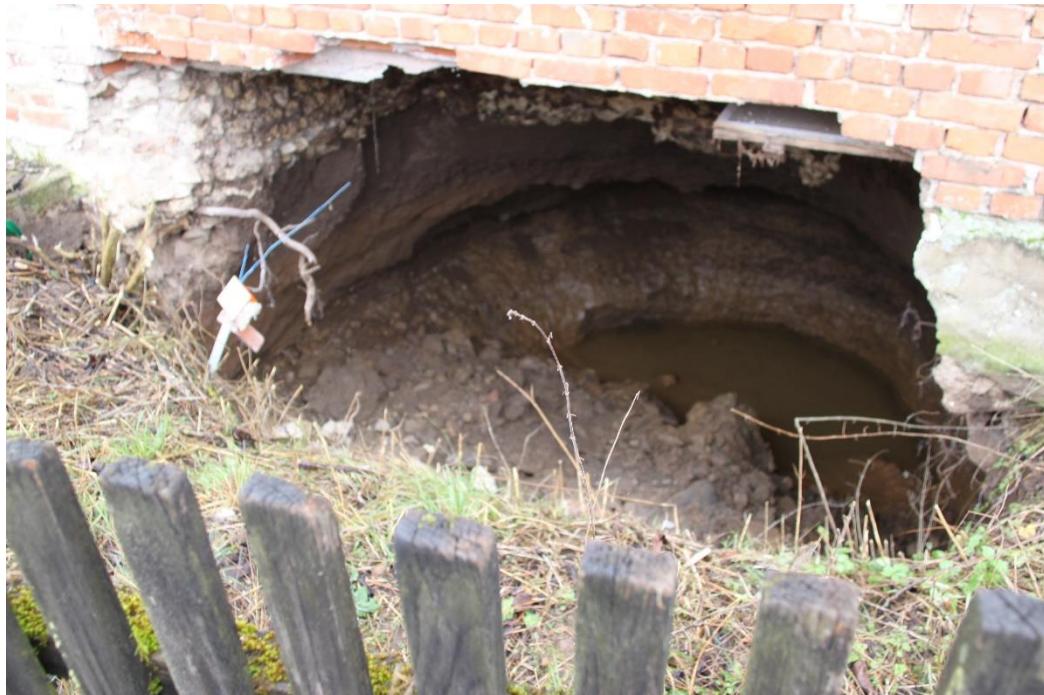
- otvaranje jame ispod kuće
- uz jamu se nalazi septička jama – moguće dugotrajno erozivno djelovanje vode
- osim tla, urušio se dio temelja loše kvalitete (slabo vezani kameni blokovi, bez armature)
- mogućnost daljnog proširenja jame i odronjavanja materijala

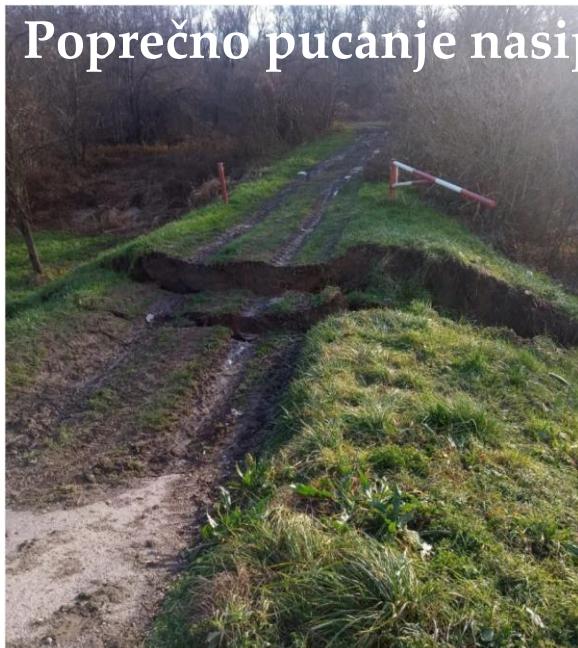
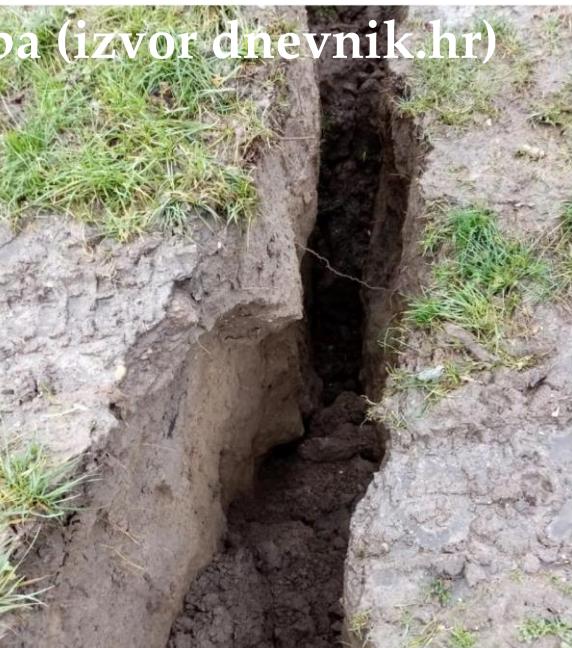
Poprečno pucanje nasipa (izvor dnevnik.hr)

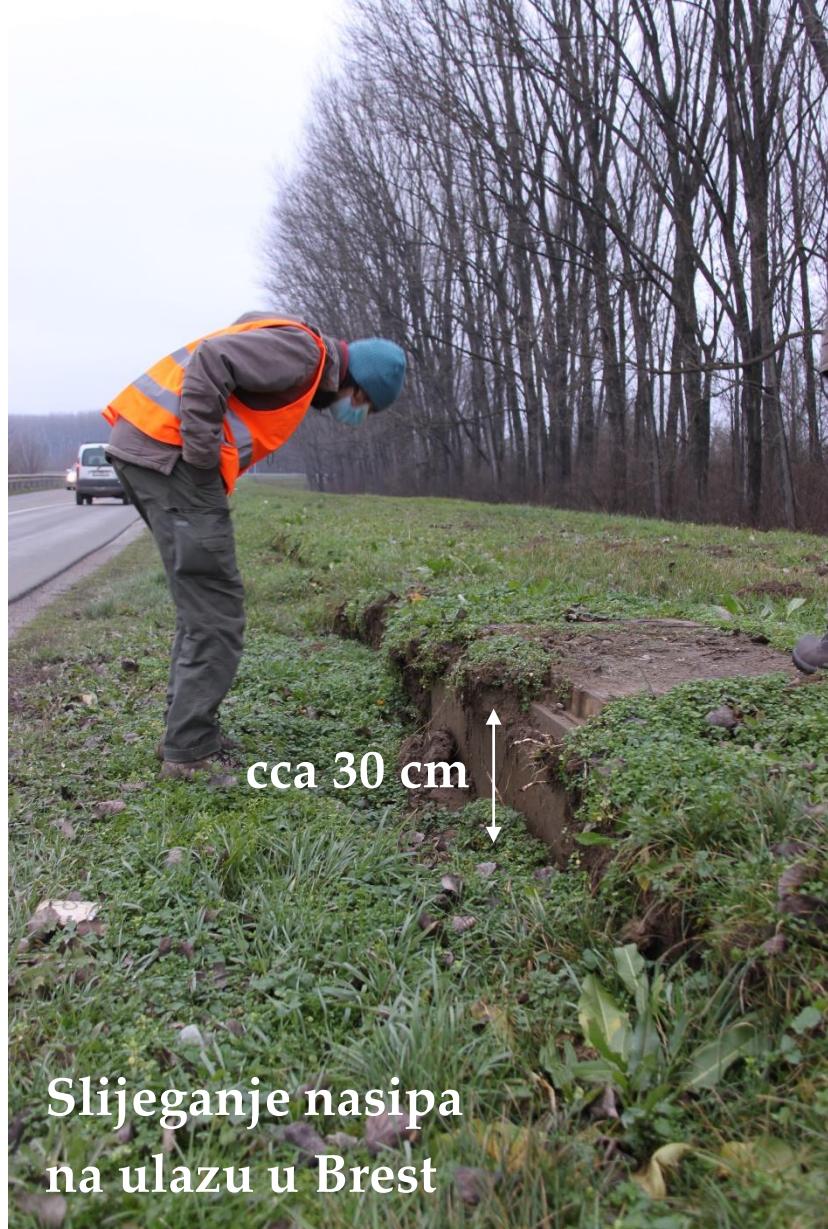
Slijeganje nasipa  
na ulazu u Brest

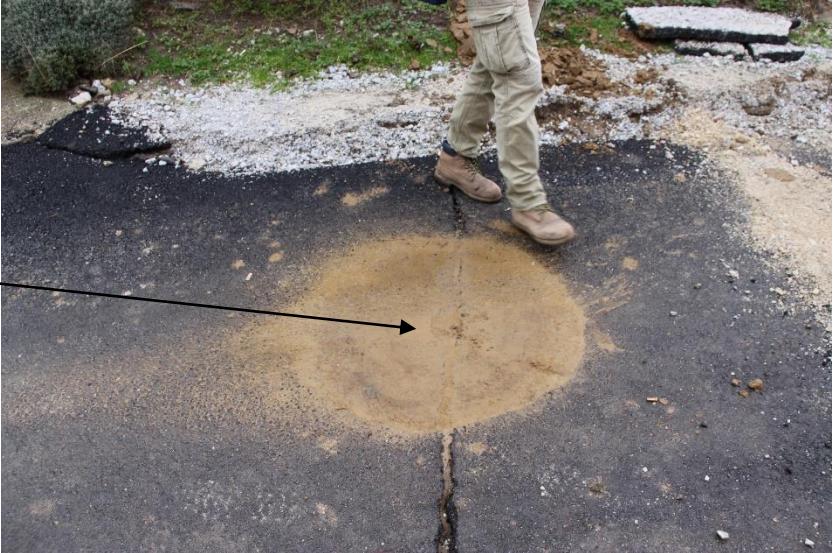
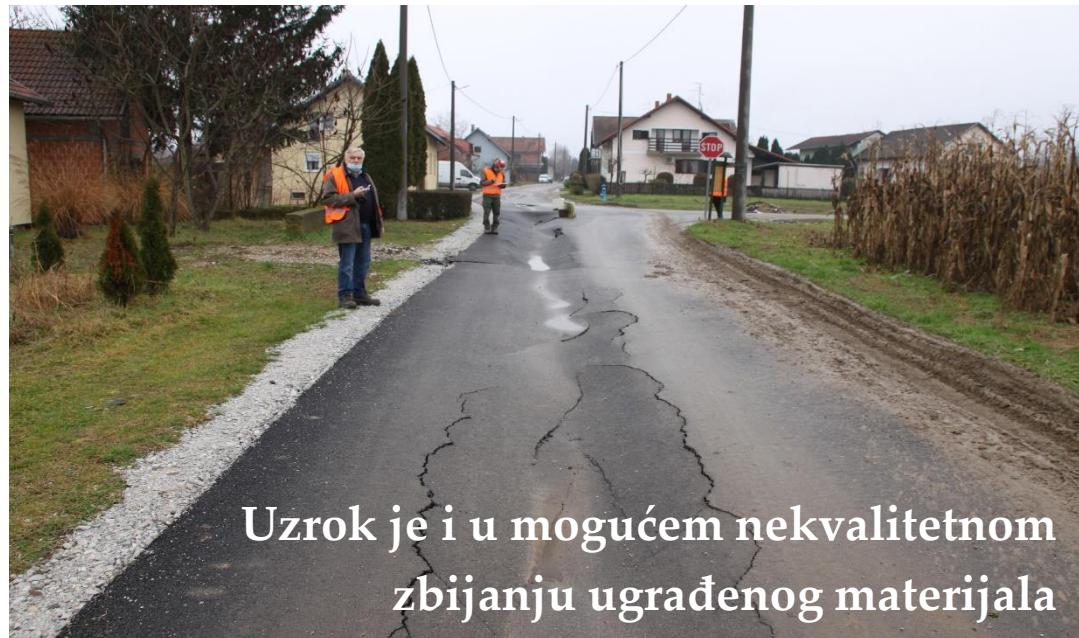
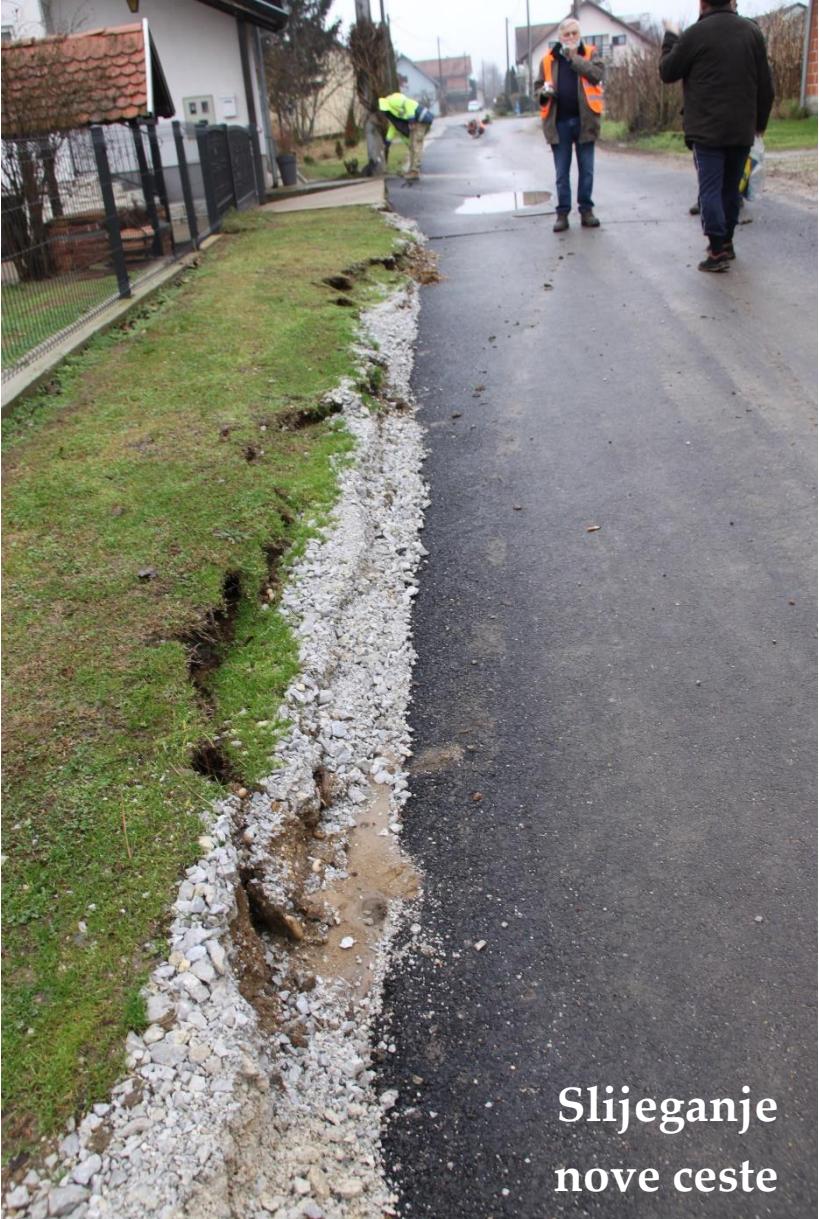
tragovi  
likvefakcije  
duž ceste
