OBJAVA ZA MEDJE

Zagreb, 28. svibnja 2014.

Fasade mogu značajno utjecati na širenje požara

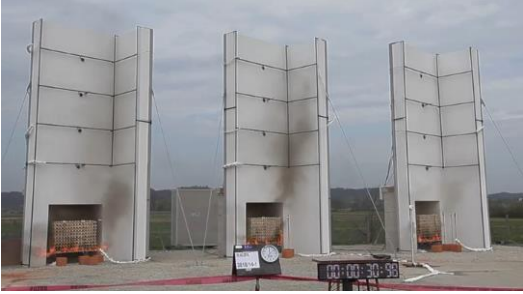
<p>Fasadni sustavi gledajući s lijeva nadesno: Uzorak 1 je klasificirani sustav B s2 d0 izrađen s gorivom izolacijom (EPS) Uzorak 2 je klasificirani sustav B s2 d0 izrađen s gorivom izolacijom (EPS) + 20 cm horizontalne protupožarne barijere od kamene vune Uzorak 3 klasificirani sustav A2 s1 d0 izrađen od negorive izolacije (kamene vune). Sve ostale komponente su identične na sva 3 uzorka. Na slici je prikazan sam početak testiranja (00:30) kada su istovremeno zapaljena ložišta koja simuliraju požar u stanu. Nakon par minuta požar izlazi kroz prozor van.</p>

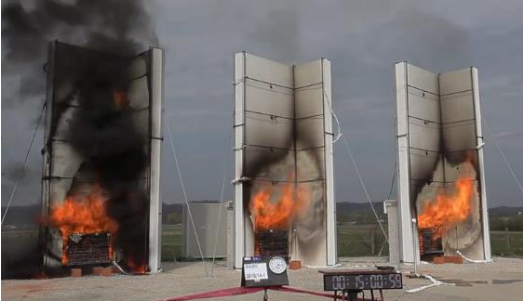
<p><u>15 minuta nakon početka izbijanja požara:</u> Uzorak 1 u potpunosti je zahvaćen vatrom pri čemu se emitira velika količina dima i plinova. Užarene kapljice zapaljene izolacije padaju na pod i povećavaju opožareno mjesto. U ovom trenutku nema veće razlike između reakcije uzorka 2 i uzorka 3.</p>

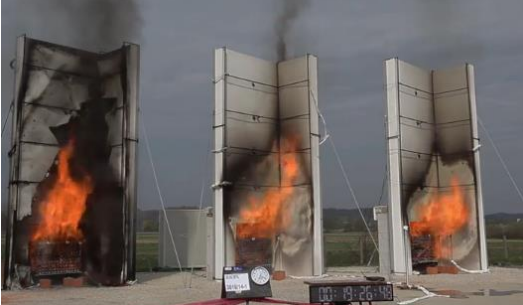
<p><u>19 minuta nakon početka izbijanja požara:</u> Uzorak 1 još uvijek emitira veliku količinu dima i plinova. Na uzorku 2 vatra je preskočila horizontalnu protupožarnu barijeru iznad prozora i zahvatila gorivu izolaciju (EPS) što pokazuje crni dim na vrhu zida. Na uzorku 3 vatra nije zahvatila izolaciju.</p>

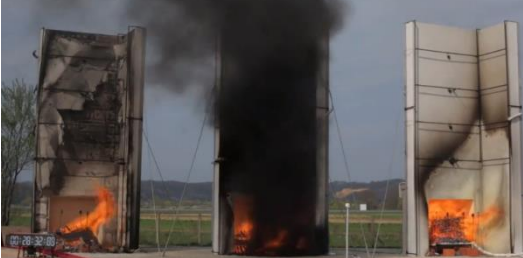
<p><u>28 minuta nakon početka izbijanja požara:</u> Uzorak 1 je izgorio, gori još samo vatra u ložištu. Metalni okvir sa sensorima spriječio je otpadanje dijelova završnog dekorativnog sloja. Na uzorku 2 vatra je u potpunosti zahvatila gorivu izolaciju koja sad emitira velike količine dima. Situacija na uzorku 3 je nepromijenjena.</p>

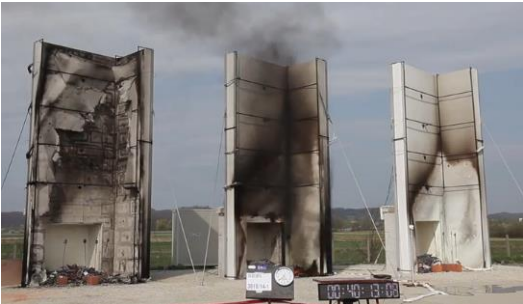
<p><u>40 minuta nakon početka izbijanja požara:</u> Uzorak 2 još uvijek gori i emitira dim, iako vatra nije vidljiva. Horizontalna protupožarna barijera iznad prozora odgodila je eskalaciju požara 10ak minuta, ali je zato produljila vrijeme gorenja izolacije i emitiranja plinova. Vatra se u ložištu na uzorku 3 ugasila sama od sebe. Za razliku od uzoraka 1 i 2, fasada na uzorku 3 nije konstrukcijski uništena.</p>

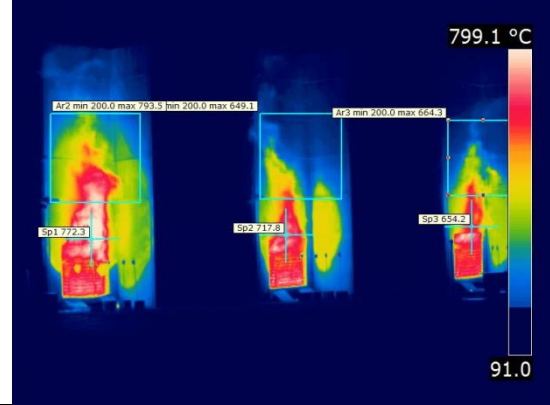
<p>799.1 °C</p> <p>Ar2 min 200.0 max 793.5 min 200.0 max 649.1 Ar3 min 200.0 max 664.3</p> <p>Sp1 722.8 Sp2 717.8 Sp3 654.2</p> <p>91.0</p>	<p><u>15 minuta nakon početka izbijanja požara:</u></p> <p>Uzorak 1 izolacija doprinosi širenju požara i tali se do visine od 8 metara. Nastaju gorive čestice uslijed taljenja izolacije i kapaju na dno uzorka.</p> <p>Uzorak 2 na dijelu uzorka stvorio se efekt dimnjaka zbog taljenja izolacije. Temperatura raste i dostiže svoj maksimum na ovom mjerjenju. Izolacija se tali gotovo po cijeloj visini.</p> <p>Uzorak 3 temperatura dostiže maksimum koji je 60°C niži no na uzorku do. Unatoč tome izolacija se ne tali</p>

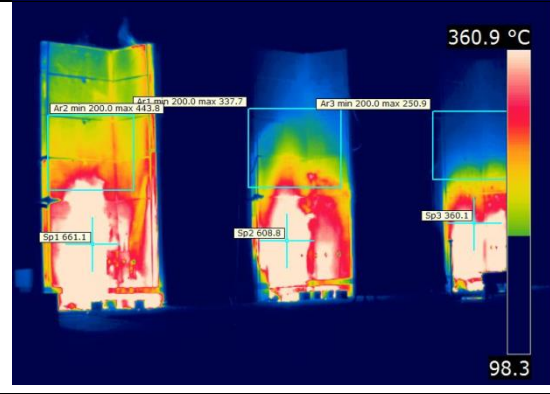
<p>360.9 °C</p> <p>Ar1 min 200.0 max 337.9 Ar2 min 200.0 max 443.3 Ar3 min 200.0 max 250.9</p> <p>Sp1 661.1 Sp2 608.8 Sp3 360.1</p> <p>98.3</p>	<p><u>33 minuta nakon početka izbijanja požara:</u></p> <p>Uzorak 1 temperature do samog vrha su oko 400°C. Stvorio se efekt dimnjaka vidljiv na desnom krilu uzorka. Izolacija je po cijeloj visini izgorjela. Čestice rastaljene izolacije još uvijek gore pri dnu uzorka.</p> <p>Uzorak 2 temperatura je još uvijek vrlo visoka pogotovo na bočnom zidu desno od ložišta čemu je uzrok zapaljene gorive čestice. Pri dnu uzorka gore ostaci rastaljene izolacije i gore na vrhu protupožarne barijere na koju su nakapale. Požarom nije zahvaćen jedino gornji lijevi kut uzorka.</p> <p>Uzorak 3 temperatura u ložištu pada na 360°C dok je na ložištima 1 i 2 iznad 600°C.</p> <p>Temperatura po cijeloj visini uzorka kontinuirano pada, nema otvorenog plamena i toplinska izolacija je ostala kompaktna.</p>

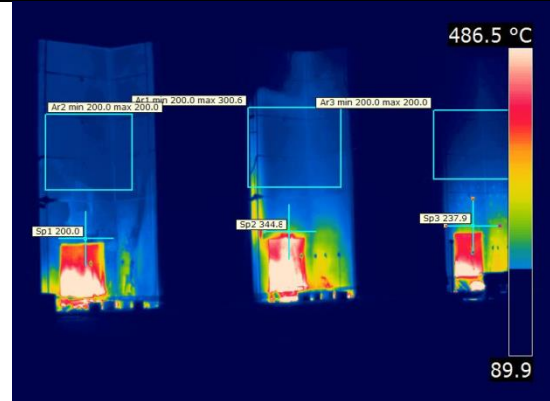
<p>486.5 °C</p> <p>Ar1 min 200.0 max 500.5 Ar2 min 200.0 max 200.0 Ar3 min 200.0 max 200.0</p> <p>Sp1 200.0 Sp2 344.6 Sp3 237.9</p> <p>89.9</p>	<p><u>48 minuta nakon početka izbijanja požara:</u></p> <p>Uzorak 1 fasada je izgorjela i požar se sam od sebe gasi. Temperatura je na sva tri uzorka pala. Na uzorku 2 gorive čestice na vrhu protupožarne barijere još uvijek gore te je zbog toga temperatura povišena i iznosi 344°C. Rastaljena toplinska izolacija gori pri dnu uzorka.</p> <p>Uzorak 3 požar se sam od sebe gasi s tim da fasada nije prenijela požar i zadržala je svoj integritet.</p>
