# SEIZMIČKA UČINKOVITOST POSTOJEĆIH MOSTOVA U HRVATSKOJ:

*nedostaci, skrivene rezerve i seizmičko ocjenjivanje*

Ana Mandić Ivanković

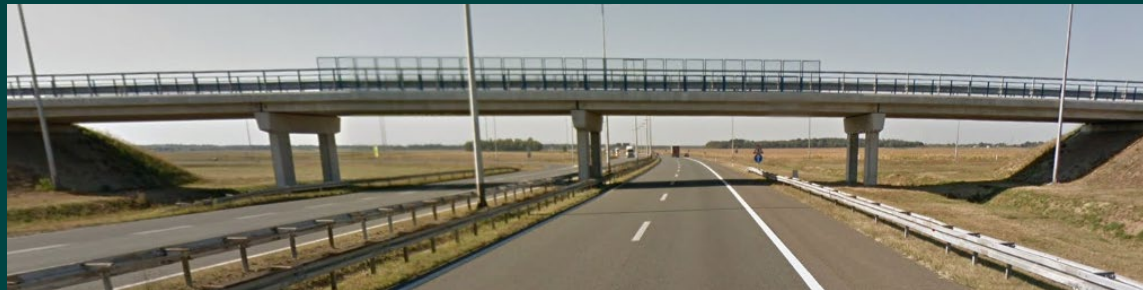
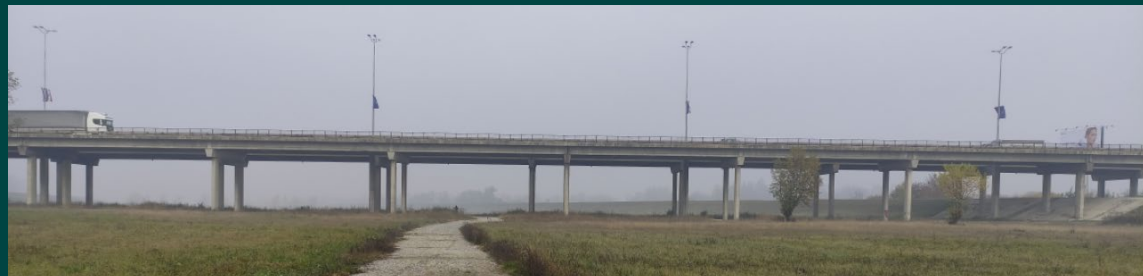
- ❑ Mostovi u visoko seizmičkim područjima
  - Vršno ubrzanje tla
- ❑ Primjer 1: Prednapeti predgotovljeni gredni most
  - $a_g=0.3g$
  - izgrađen 1980-ih
- ❑ Primjer 2: Armiranobetonski okvirni most na stupovima V oblika
  - $a_g=0.29g$
  - Izgrađen 1963
- ❑ Primjer 3: Niz od 6 kontinuiranih roštiljnih rasponskih konstrukcija
  - $a_g=0.23g$
  - Izgrađen 1973

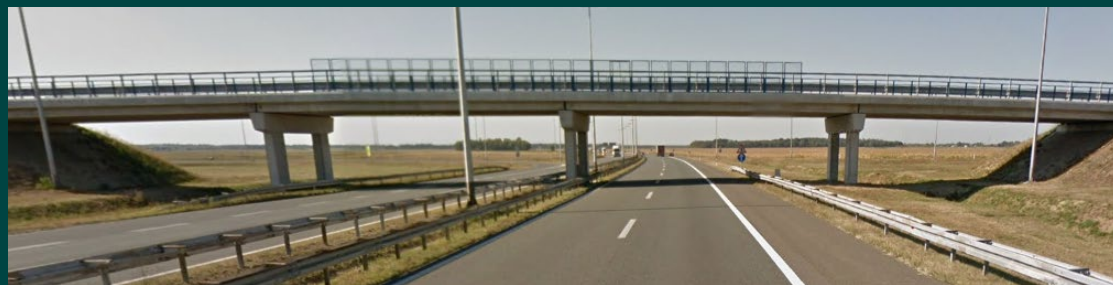
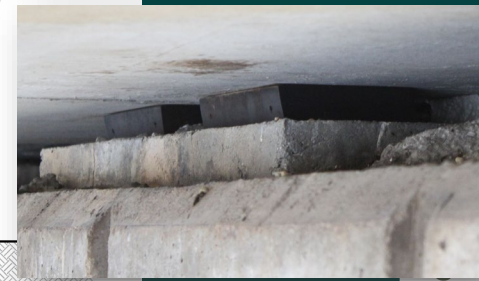
# Primjer 1: PB predgotovljeni most sustava slobodno oslonjenih greda

- ❑ Slobodno oslonjeni roštilji
- ❑ Tipični raspon mosta  $L=19,9$  m
- ❑ Poprečni presjek sastavljen samo od predgotovljenih nosača BEZ dobetonirane kolničke ploče
- ❑ “SAN” tip nosača, koji su se uglavnom koristili za nadvožnjake i male mostove
- ❑ Nosači su poduprijeti elastomernim ležajevima
  - $200 \times 150 \times 50$  mm (tip 1)
  - koji nisu usidreni ni u donji ni u gornji ustroj
  - maksimalni mogući pomak uslijed potresa - **70 mm** - dosegnut je pri otprilike  $a_g = 0.25g$ .
  - kritični elementi pod seizmičkim djelovanjem

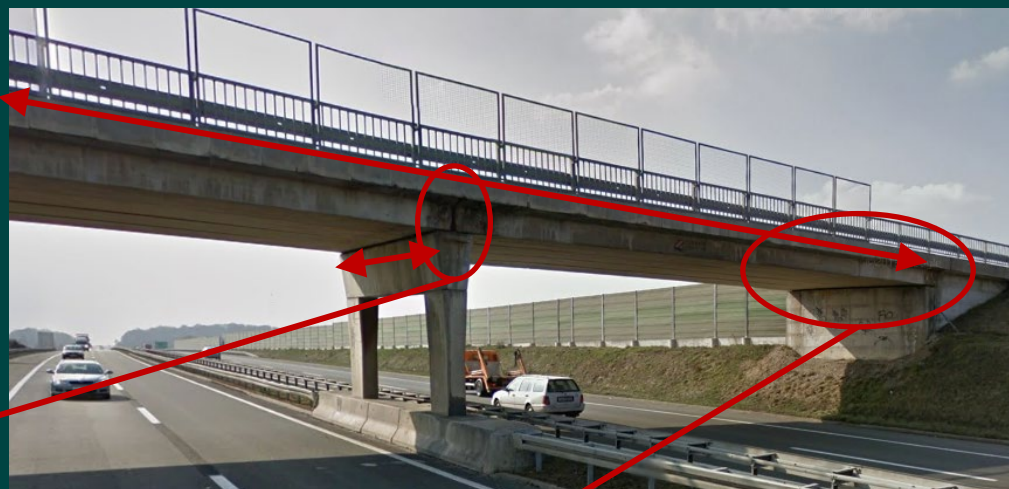
# Primjer 1: PB predgotovljeni most sustava slobodno oslonjenih greda

- ❑ Kako bi se dobio uvid u seizmički odgovor ovakvih mostova, provedena je linearna dinamička višemodalna spektralna analiza
- ❑ za različite intenzitete seizmičkog djelovanja i različite tipove temeljnog tla A, B, C, D

**U poprečnom smjeru**, ne postoje elementi koji ograničavaju pomak rasponskog sklopa pa se nakon otkazivanja ležaja, ovisno o intenzitetu seizmičkog djelovanja, mogu dogoditi veliki pomaci

**U uzdužnom smjeru** – pomak rasponskog sklopa ograničen je upornjakom te bi bilo kakav pomak, koji je veći od onoga koje dozvoljavaju prijelazne naprave, rezultirao udarom mosta u zid upornjaka s vjerojatnim oštećenjem obaju elemenata te drobljenjem prijelazne naprave

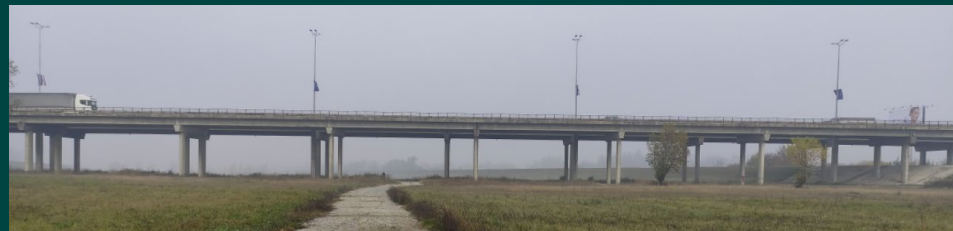
# Primjer 3: Niz od 6 kontinuiranih roštiljnih rasponskih konstr.

- $L_{uk} = 435,42 \text{ m}$
- Rasponi 24.5 m
- Prijelazne naprave na 7 mjesta

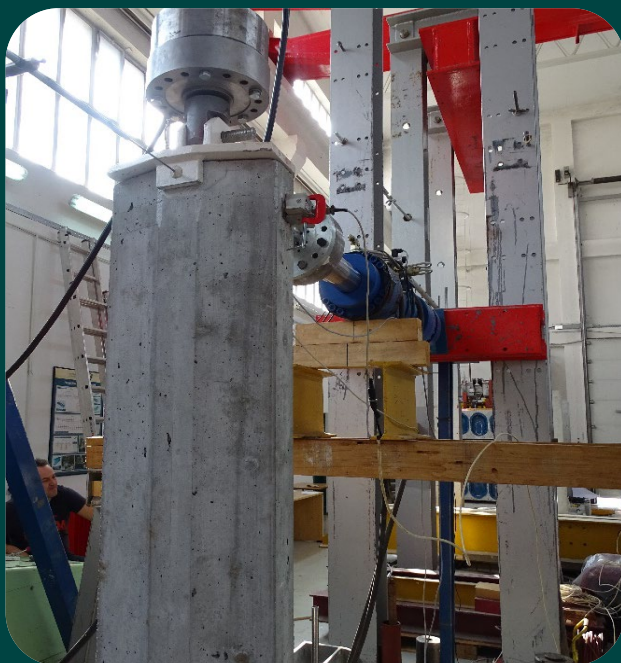
# Primjer 4: Otkrivanje razina duktilnosti na Šibenskom mostu

- ❑ Ne tipični poprečni presjeci, glatka armatura, bez smjernica za duktilno ponašanje
- ❑ Pokazatelji seizmičke učinkovitosti:
  - $M/\phi$  krivulje – koje pokazuju rotacijsku sposobnost plastičnih zglobova
  - Kut zaokreta krajnjeg presjeka i rotacijski kapacitet kod dosezanja granice popuštanja i kod GSN
  - Duljina plastičnog zgloba
- ❑  $M/\phi$  krivulje – analitičkim, eksperimentalnim i numeričkim pristupom:
  - Učinak proklizavanja glatke armature izaziva veće rotacije presjeka do točke popuštanja, ali se smanjuje kako se približavamo GSN

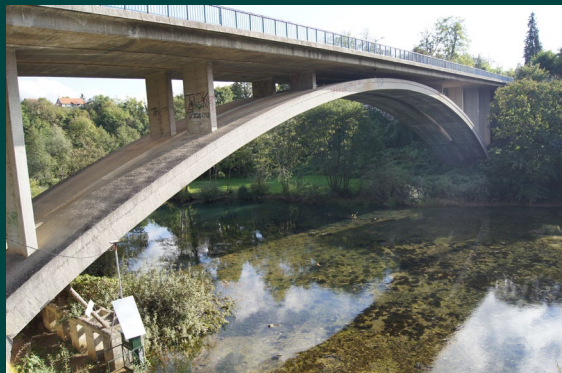
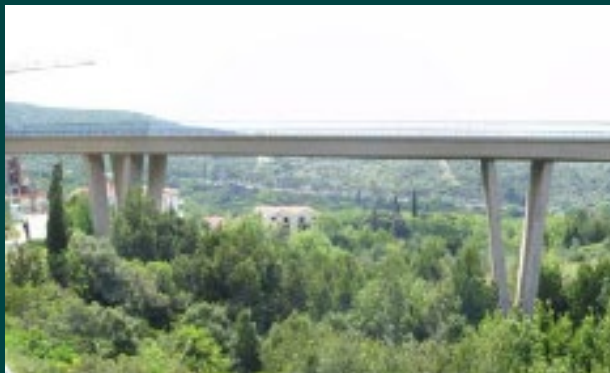
- Robusnost integralnih/okvirnih i lučnih mostova
- Glatka armatura, koja zbog svojstava materijala i manjeg prijanjanja uz beton dopušta veće deformacije
- Manje dimenzije – manje seizmičke sile
- Većina mostova pokazala je dobro ponašanje tijekom potresa i nastavili su se koristiti za potrebe spašavanja i evakuacije.
