# Pravilan pristup cjelovitoj obnovi zgrada

Marko Iveković, mag.ing.aedif.

Travanj, 2023.

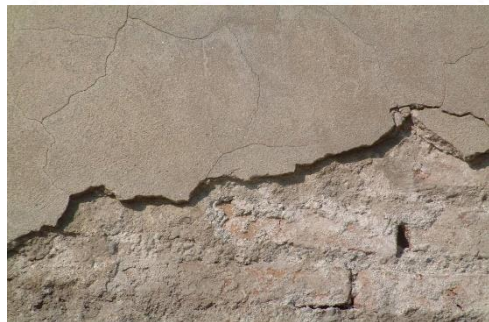
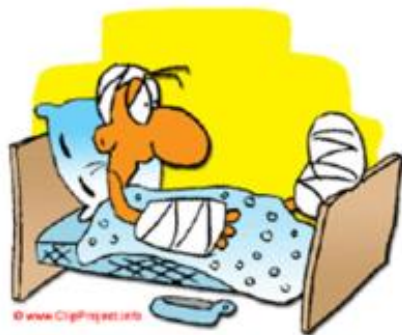
ANAMNEZA

Podaci o objektu

DIJAGNOZA

Ocjena stanja

TERAPIJA

Izbor načela, metode i materijala

KONTROLA

Revizija projekta i nadzor izvedbe

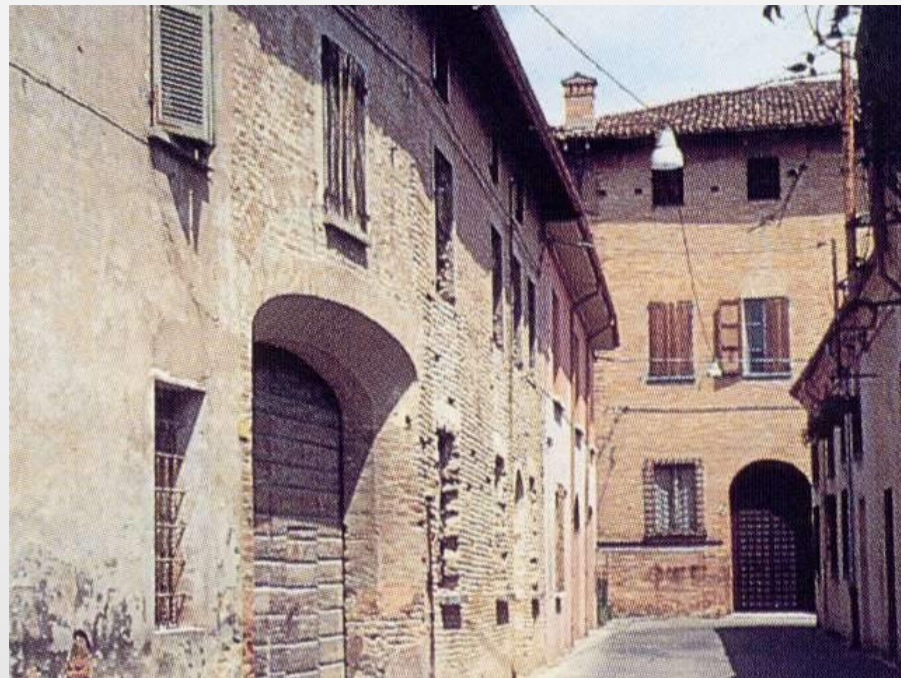
## ZIDANE KONSTRUKCIJE

- POVIJEST OBJEKTA
- POLOŽAJ OBJEKTA
- ISTRAŽNI RADOVI
- STANJE HIDROIZOLACIJE
- STANJE DRENAŽNIH SLOJEVA
- ODVODNJA KROVA

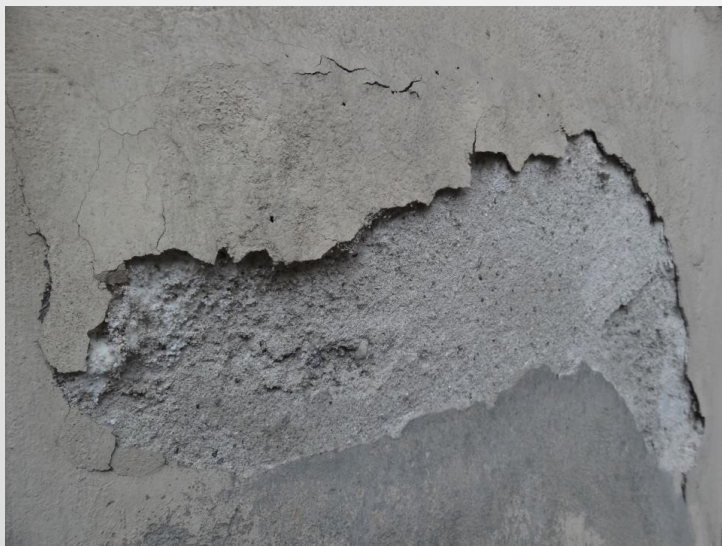
# Projekt sanacije - DIJAGNOZA

## UZROCI DEGRADACIJE

- Eflorescencija – iscvjetavanje
- Odlamanje završnih slojeva
- Stvaranje gljivica

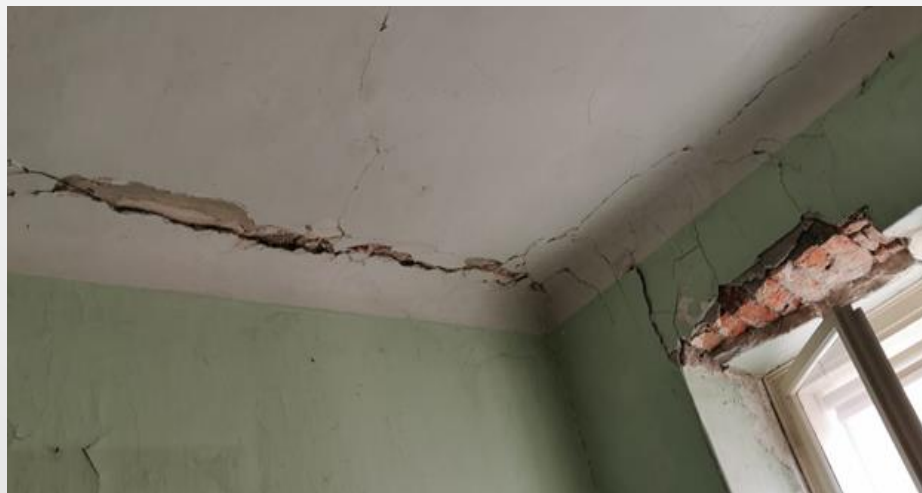
- Pukotine na zidanim elementima
- Odvajanje zidova
- Degradacije međukatnih konstrukcija

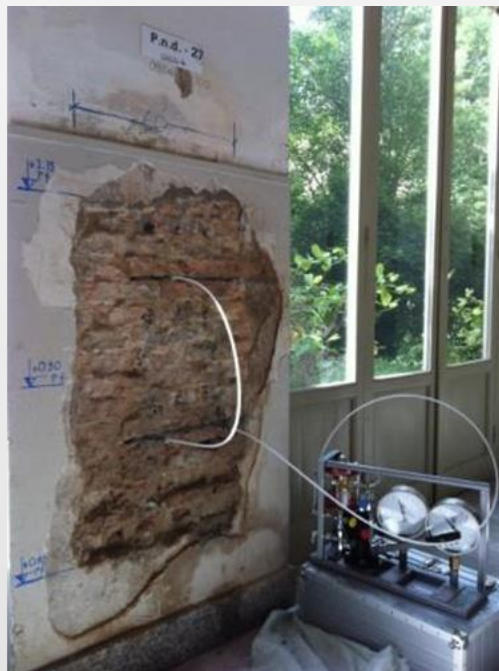
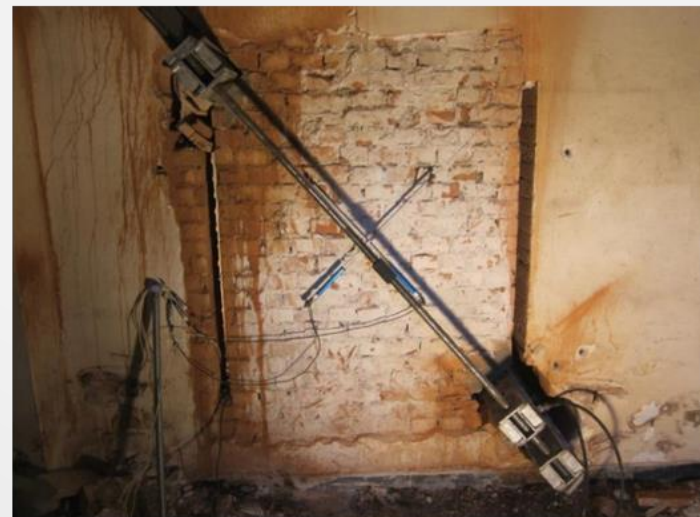
# Projekt sanacije - DIJAGNOZA

## UTVRĐIVANJE STANJA

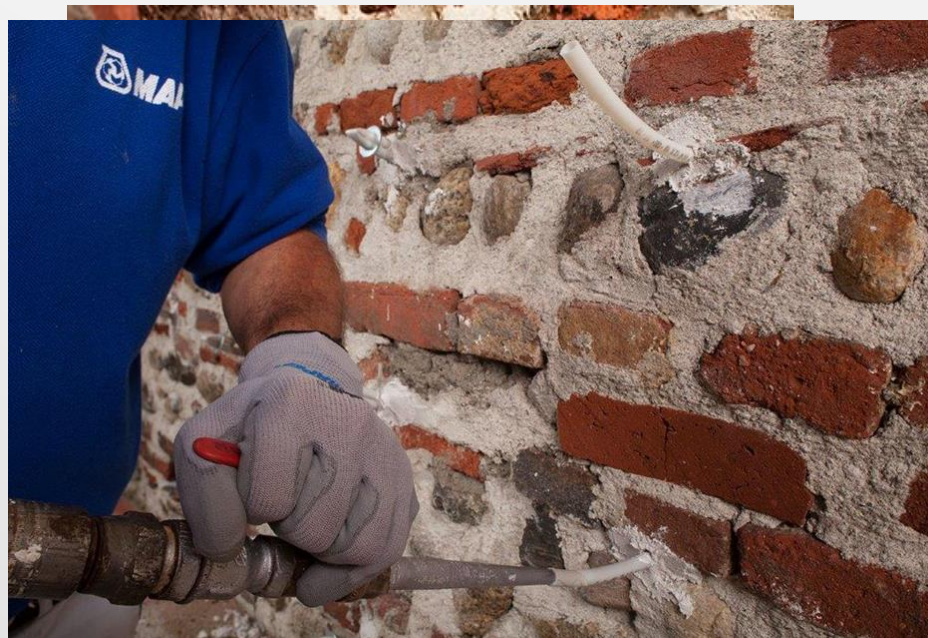
# Projekt sanacije - TERAPIJA

## PRVO - SANACIJA

- PRIPREMA – UKLANJANJE DEGRADIRANIH DIJELOVA
- KONSOLIDACIJA OBJEKTA
- SANACIJA VLAGE

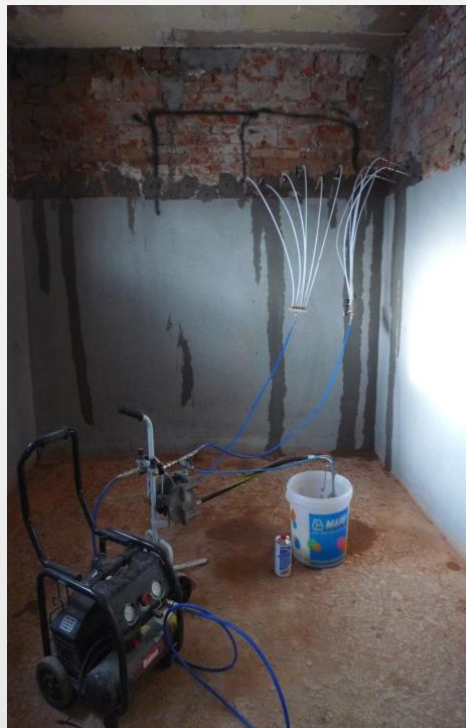
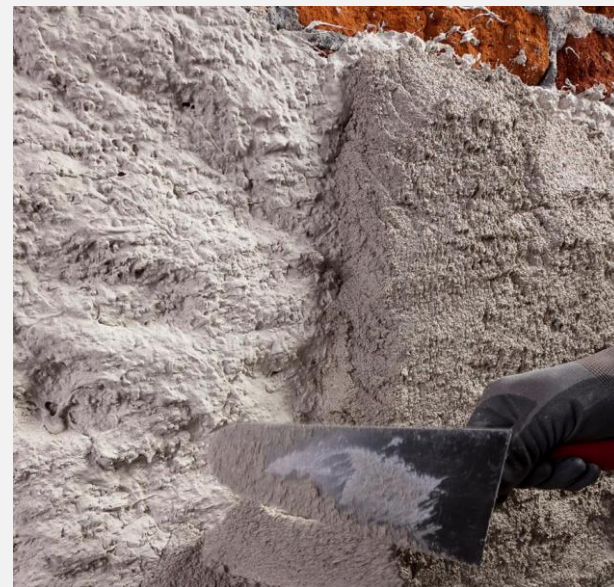
## NAČINI SANACIJE VLAGE

- Izrada drenaže oko objekta
- Primjena isušujućih žbuka
- Izvedba prekida kapilarnog uzdizanja vlage

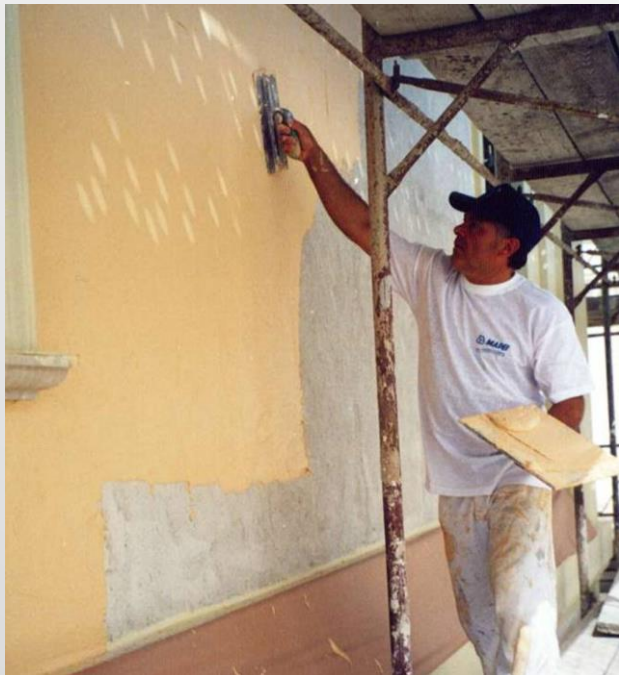
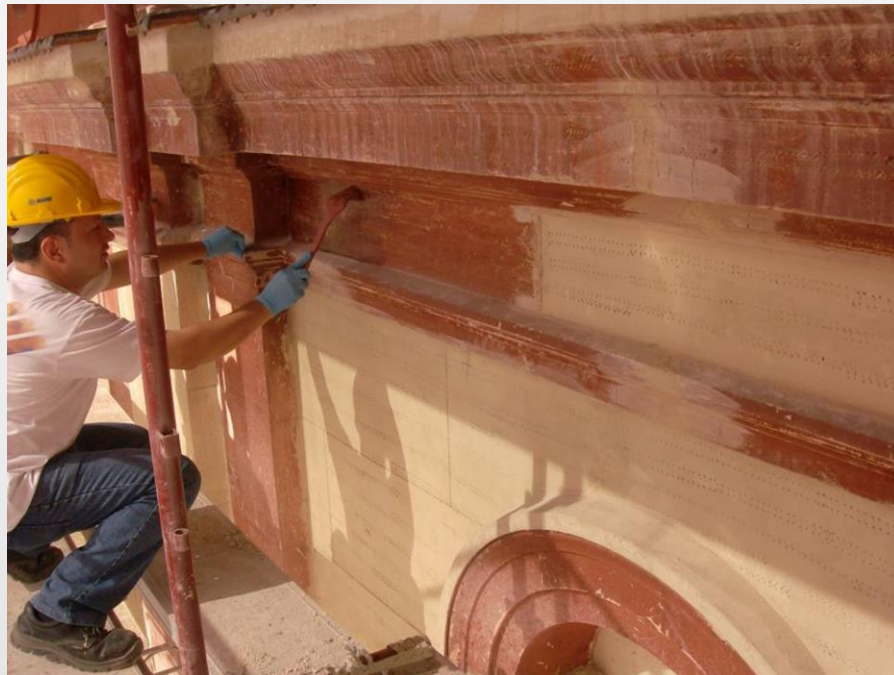
## TREĆE – ZAVRŠNI DEKORATIVNO ZAŠTITNI SUSTAVI
