| GRAĐEVINA: | Obiteljska kuća Prekopa 139, Prekopa |
| ZAJEDNIČKA<br>OZNAKA PROJEKTA: | 01/21-DB |
| VRSTA PROJEKTA: | ELABORAT OCJENE POSTOJEĆEG STANJA GRAĐEVINSKE<br>KONSTRUKCIJE |
| DATUM IZRADE PROJEKTA: | Karlovac, Kolovoz 2021 |

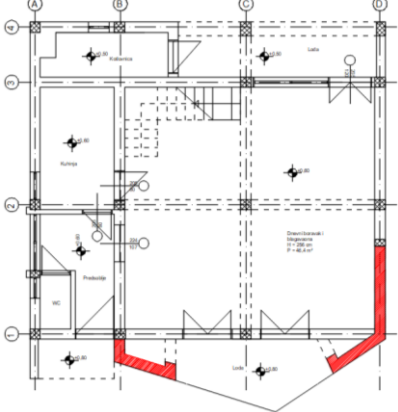
| Opis oštećenja | <p>Kameni zid je izveden kroz cijelu svoju debljinu od prirodnog kamena bez armature i bez drugih vezivnih sredstava koji bi povećali njegovu duktilnost.</p> <p>Kameni zid je značajno ispucao na JI pročelju, a na SI pročelju je vidljivo odvajanje zida od JI pročelja i njegovo ispadanje iz ravnine.</p> <p>Na dijelovima zida je vidljivo i ispadanje blokova kamena.</p> |
| Kategorija oštećenja | <p><b>Teška oštećenja</b></p> <p>Značajne pukotine po zidovima sa ispadanjem dijelova zida kojima zid gubi nosivu funkciju, a koja upućuju na potrebu za hitnim saniranjem i osiguranjem njegove stabilnosti.</p> |

| Predložene mjere sanacije | <p>Obzirom da ovaj ima nosivu funkciju, a zid je cijelom svojom debljinom zidan kamenom, a oštećenja takve prirode da će se ovaj zid teško zadržati u svojoj izvornoj poziciji i sa izvornom funkcijom, predlaže se uklanjanje SI dijela zida na način da se ovaj u cijelosti ukloni po cijeloj njegovoj visini, te se isti zamjeni i novim zidanim omeđenim zidom.</p> <p>Ji zid pročelja je moguće sanirati na način da se iza postojećeg kamenog zida izvede AB nosivi zid na kojeg bi se kameni zid povezao i na taj način stabilizirao. Alternativno, obzirom na isključivo dekorativnu funkciju ovog zida, ovaj zid je moguće i ukloniti bez potrebe za njegovom zamjenom.</p> |

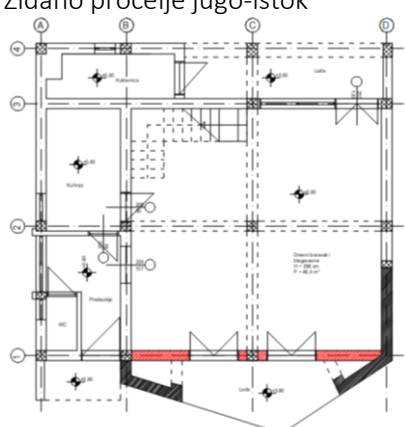
| Opis oštećenja | <p>Zidani zid JI pročelja je izveden omeđenim zidom, a u njegovom centru veliku površinu zauzimaju dvije staklene stijene bez serklaža na njihovim pobočkama. Na JI čeonom zidu pojavile su se dijagonalne pukotine. Većina pukotina otvorila se na horizontalnim sljubnicama a bez nagnječenja ili oštećenja same opeke.</p> |
| Kategorija oštećenja | <p><b>Umjerena oštećenja</b><br/>Zidovi pokazuju umjerena oštećenja s razdvajanjem sljubnica i otpadanjem žbuke.</p> |

| Predložene mjere sanacije | <p>Obzirom na nosivu funkciju ovog zida bitno je ponovno uspostaviti horizontalnu nosivost zida, a potencijalno i onemogućiti daljnje oštećivanje konstrukcije. Izvedba ojačanja je moguća nekom od sljedećih metoda:<br/>Nanošenjem sloja armiranog betona (torkret beton) kojim bi se povezala konstrukcija i povećala njena posmična nosivost.<br/>Popravkom nastalih oštećenja injektiranjem, te izvedbom novog serklaža na pobočkama staklenih stijena. U ovom slučaju potrebno bi bilo provjeriti stanje već izvedenih serklaža, te eventualni izvršiti njihov popravak ako imaju oštećenja.<br/>Popravkom nastalih oštećenja injektiranjem te armiranjem zida.</p> |

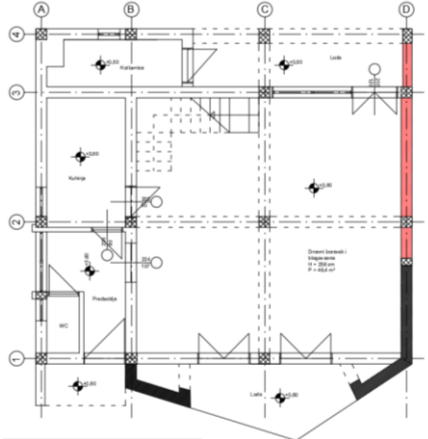
| Dio konstrukcije | <p>Zidano pročelje sjeveroistok</p> |

| Opis oštećenja | <p>Zidani zid SI pročelja je izveden omeđenim zidom.<br/>S vanjske strane kuće, na pročelju osim na kamenom zidu koji j obrađen u prethodnom prikazu, pokazalo se blago razdvajanje zida po sljubnicama.<br/>S vanjske strane kuće, oštećenja na zidu nisu vidljiva</p> |
| Kategorija oštećenja | <p><b>Blaga oštećenja</b><br/>Pukotine u zidovima uz otpadanje dijelova žbuke bez degradacije nosivosti zida.</p> |

| Predložene mjere sanacije | <p>U ovom dijelu tretira se samo zidani zid, dok je kameni zid analiziran prije.<br/>Obzirom na razinu oštećenja na ovom zidu, zid se može popraviti popravkom razdvojenih sljubnica, te zaštititi armiranom žbukom.</p> |

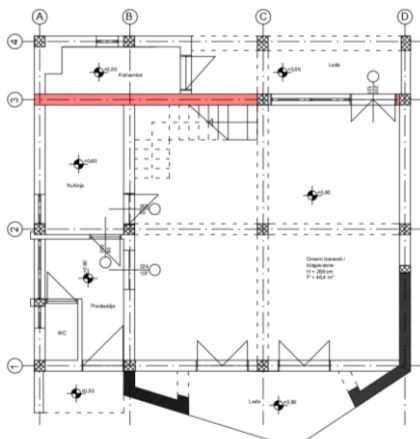
| Dio konstrukcije | <p>Zid u osi 3</p> |

| Opis oštećenja | <p>Zid u osi 3 je izveden omeđenim zidom, no na tom zidu se nalazi velika staklena stijena. Na zidu dnevnog boravka se ocrtao obris nekadašnjeg otvora koji je naknadno neadekvatno zazidan. U kuhinjskom dijelu istog zida nisu vidljiva oštećenja.</p> |
| Kategorija oštećenja | <p><b>Blaga oštećenja</b><br/>Pukotine u zidovima uz otpadanje dijelova žbuke bez degradacije nosivosti zida.</p> |

| Predložene mjere sanacije | <p>Zid dnevnog boravka ukazuje na pomak koji se dogodio slijedom potresa, a koji je potrebno ograničiti. Obzirom na položaj ovog zida, zid je potrebno popraviti na način da se zapune otvorene pukotine i zid zaštititi armiranom žbukom, no posmičnu nosivost konstrukcije je potrebno povećati interveniranjem na vanjski obod građevine.</p> |

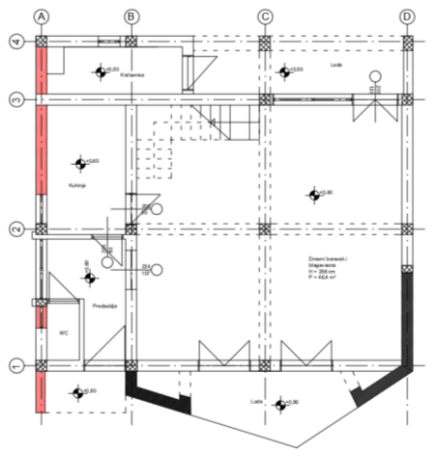
| Dio konstrukcije | Zid u osi A<br> |

| Opis oštećenja | Zid u osi A je izveden omeđenim zidom, a sa velikim otvorom u hodniku. U kuhinji i kupaoni iscrtava se blaga pukotina sa otpadanjem žbuke, no sa vanjske strane oštećenja opeke nisu vidljiva. |
| Kategorija oštećenja | <b>Blaga oštećenja</b><br>Pukotine u zidovima uz otpadanje dijelova žbuke bez degradacije nosivosti zida. |

| Predložene mjere sanacije | Obzirom na razmjer oštećenja za ovaj zid može se predložiti popravak sljubnica, no stvarne intervencije će biti definirane globalnom ulogom zida u ojačanju. |

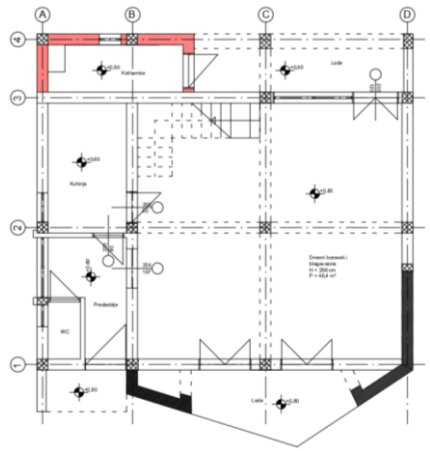
| Dio konstrukcije | Prostor kotlovnice<br> |

| Opis oštećenja | U prostorima kotlovnice nisu uočena oštećenja |
| Kategorija oštećenja | <b>Nema oštećenja</b> |

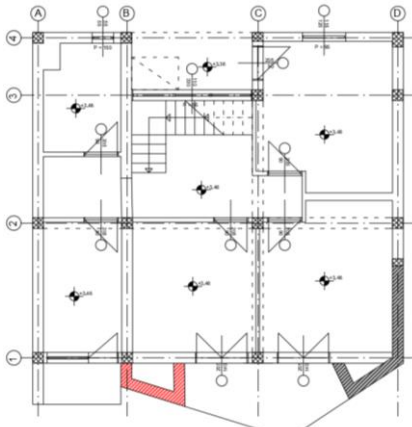
| Dio konstrukcije | <p>Kameni zid I kata</p> |

| Opis oštećenja | <p>Kameni zid označen na tlocrtu je izveden na način da se oslanja na konstrukciju no nema nosivu funkciju. Točan oblik izvedbe i povezanosti zida sa konstrukcijom nije poznat vlasnicima, a projektna dokumentacija nije dostupna.</p> <p>Zid pokazuje viljive znake odvajanja od osnovne konstrukcije i pucanje po sljubnicama.</p> |
| Kategorija oštećenja | <p><b>Umjerena oštećenja</b></p> <p>Zidovi pokazuju umjerena oštećenja s razdvajanjem sljubnica.</p> |

| Predložene mjere sanacije | <p>Unatoč umjerenim oštećenjima zid nema nosivu funkciju, pa je s toga preporučljivo ukloniti ovaj zid, no u slučaju izričitog zahtjeva od strane investitora potrebno ga je s unutrašnje strane (dostupno na način da se otvori nadstrešnica) sidriti i vezati uz AB zid kojeg je potrebno izvesti u svrhu stabilizacije kamenog zida.</p> |

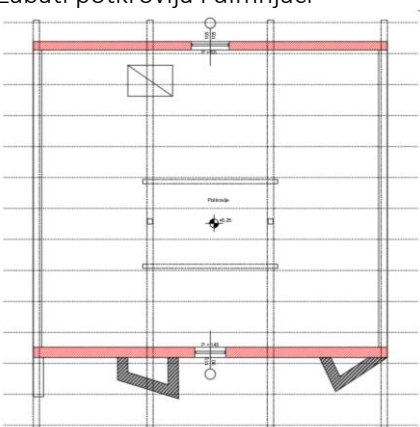
| Opis oštećenja | <p>JI zabat je jednim dijelom srušen na unutrašnju stranu građevine. Dimnjaci su pukli i pali, te su prilikom pada oštetili i krovnu konstrukciju i pokrov.</p> |
| Kategorija oštećenja | <p><b>Teška oštećenja</b><br/>Značajne pukotine po zidovima sa ispadanjem dijelova zida i ograničenim rušenjem dijelova konstrukcije.</p> |

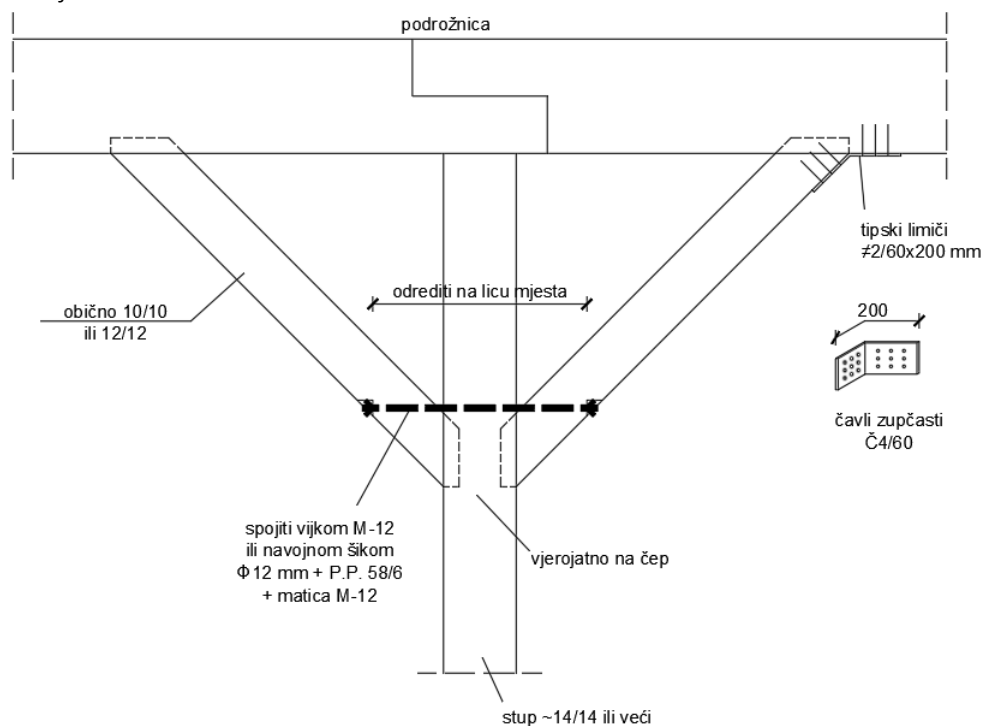
Slika gore: detalj A (Crnogorac, Todorić, Uroš, & Atalić, 2020)

- Ruke na podrožnicu i stup
- Kosnik na ploču uz parapetni zid podrožnicu
- Razupora između podrožnica na mjestu poprečne stabilizacije
- Dodatno:
  - o Dijagonale na robove s donje strane radi povećanja posmične nosivosti krovne ravnine

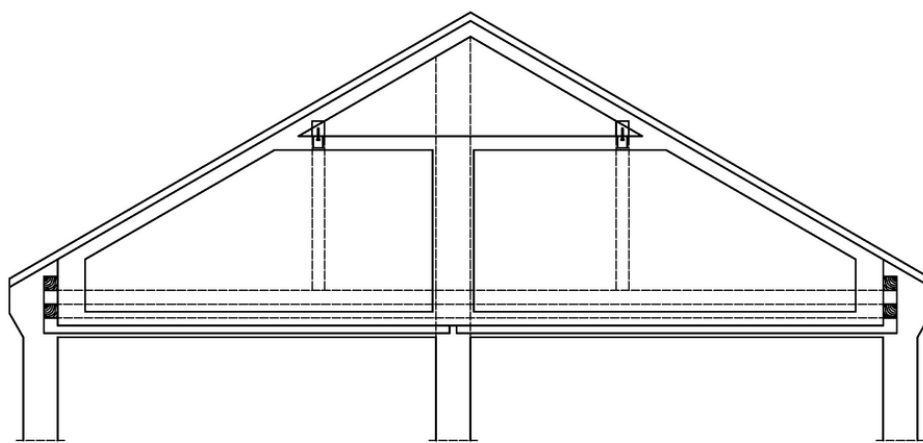
Zabatni zidovi su izvorno izvedeni bez serklaža, te je ove nužno izvesti i konstrukciju zabatnih zidova sidriti u postojeću podnu konstrukciju ili novu stabilizaciju kuće kako bi se onemogućilo ispadanje zabatnih zidova iz ravnine.

Slika gore: Primjer ojačanja serklaža (Crnogorac, Todorić, Uroš, & Atalić, 2020)
