# Pregled nekih geotehničkih problema na području Banovine pogodjenim potresom M6.4, 29.12.2020.

- *preliminarno izvješće* -

## Pregled prepoznatih geotehničkih problema na području Banovine

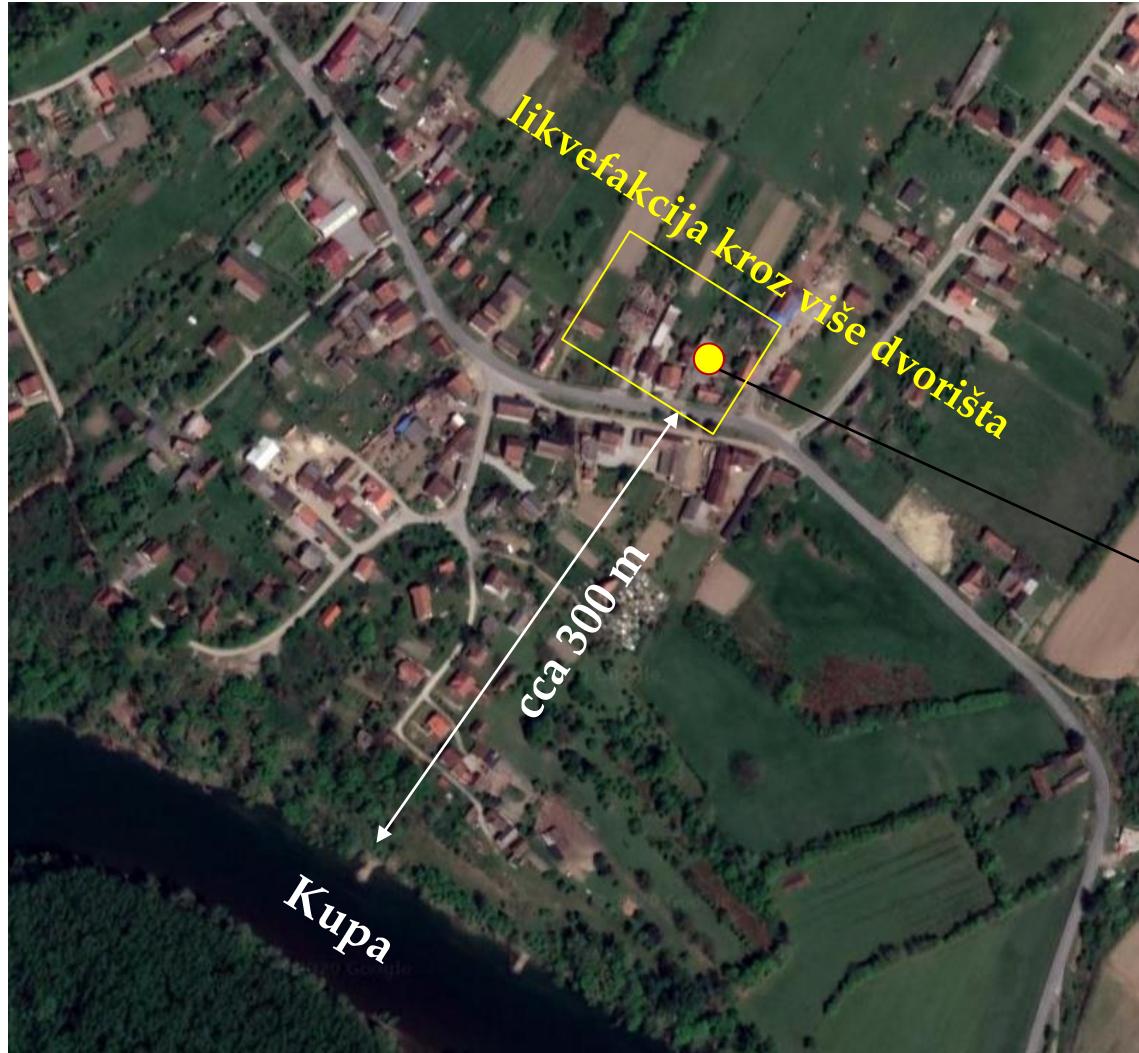
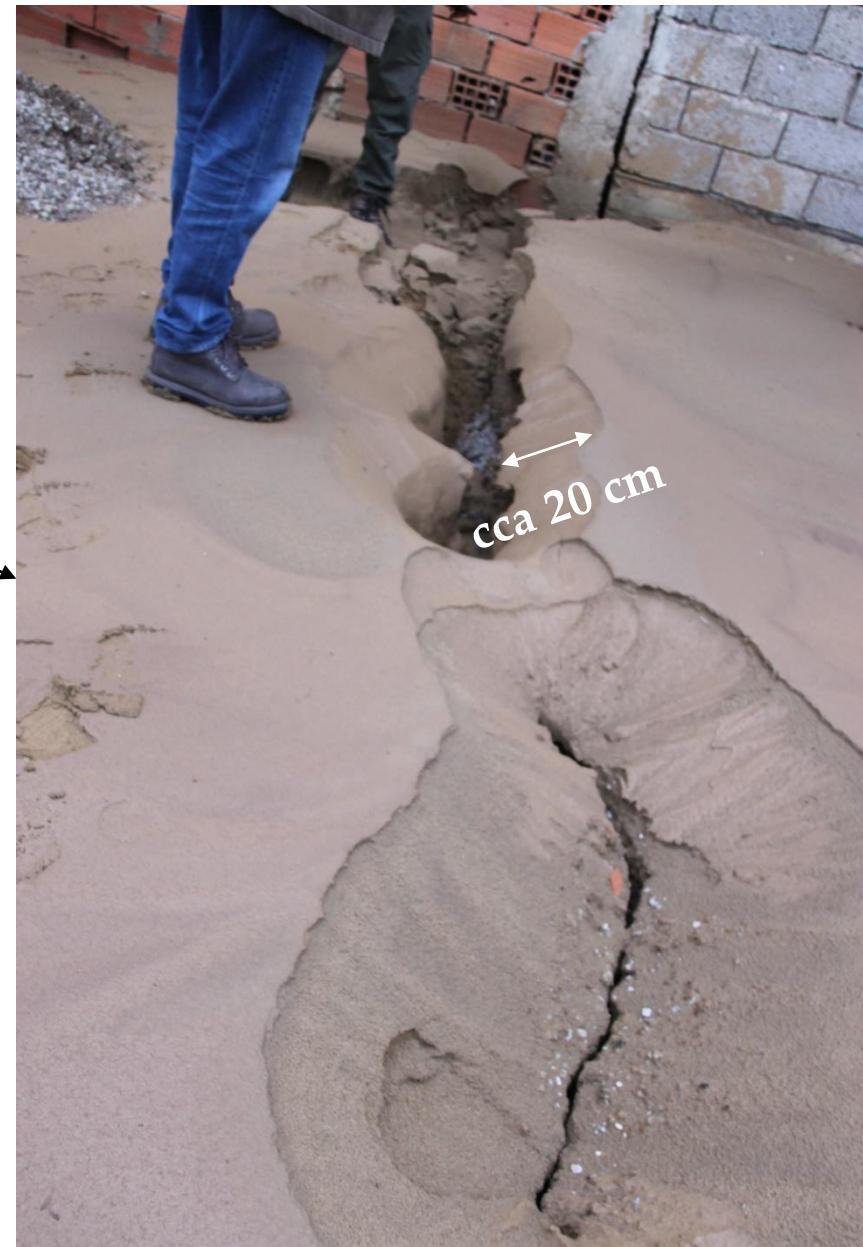
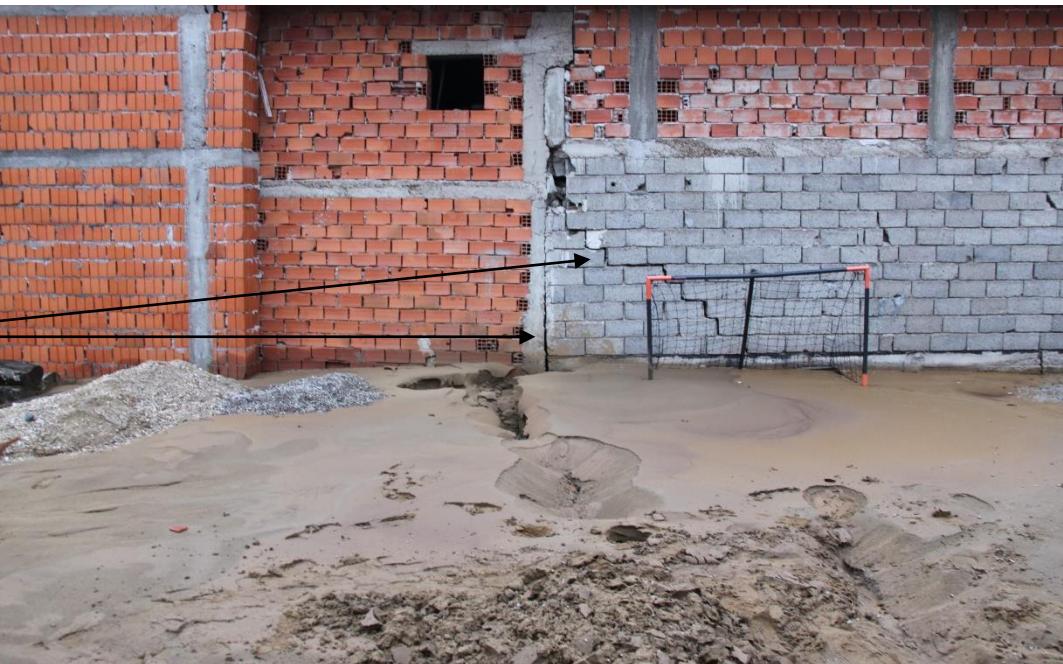
Lokacija: Brest Pokupski

odvajanje dva dijela  
građevine zbog  
gubitka tla ispod  
građevine; pukotine  
na objektu

Moguće je i daljnje slijeganje objekta (post-potresno slijeganje)!

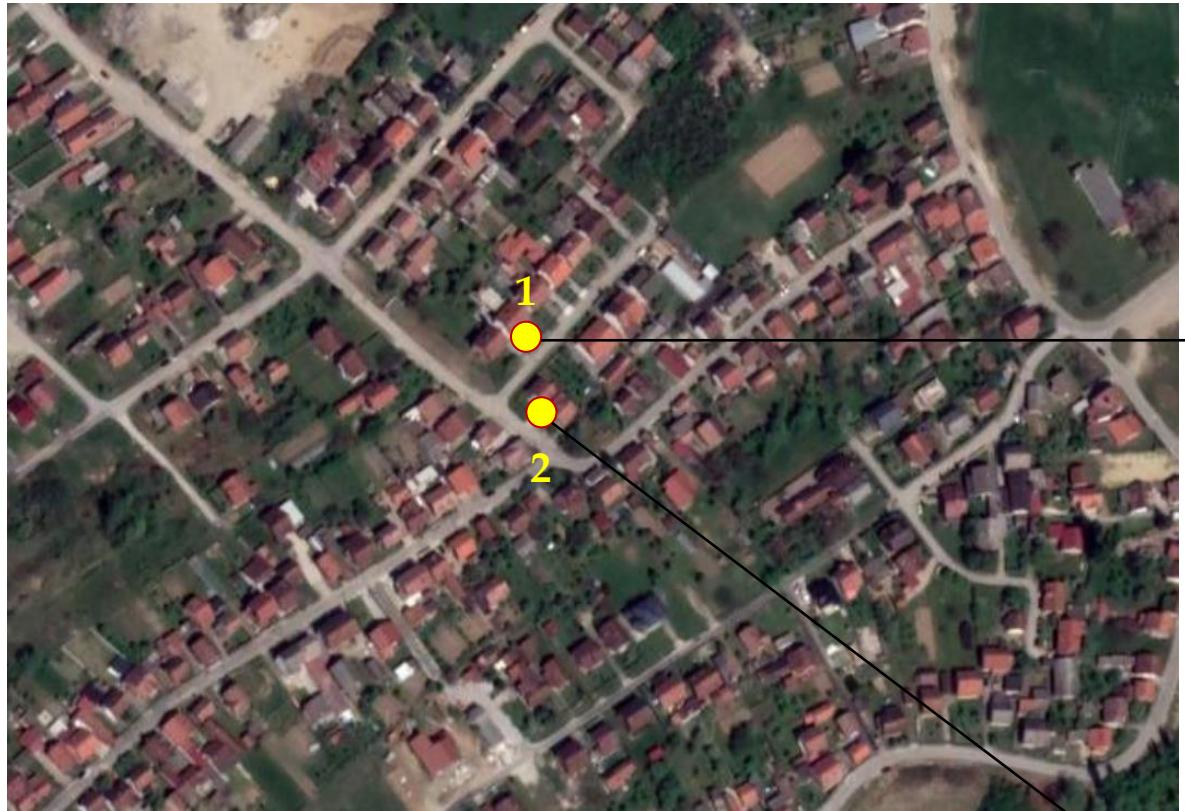
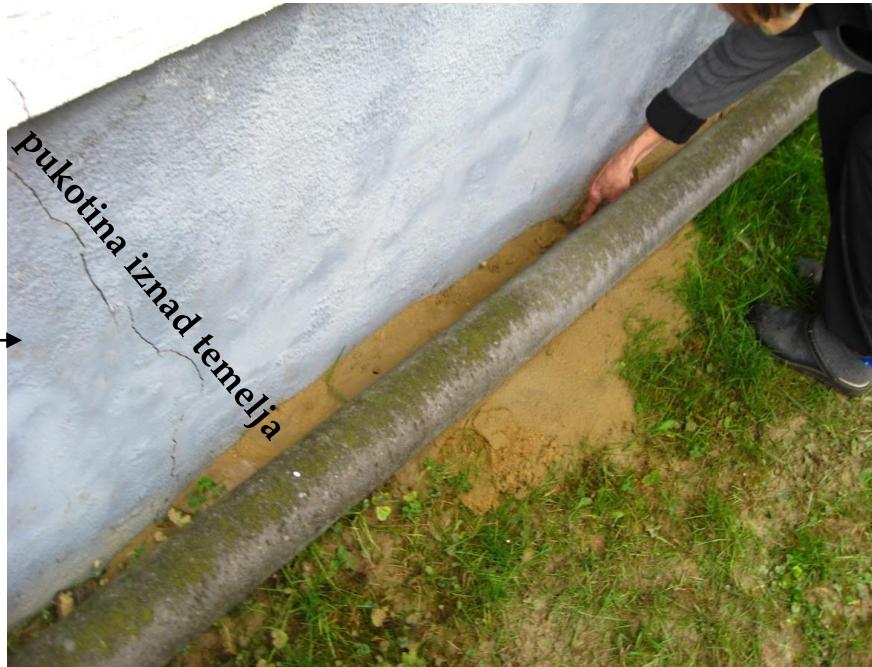
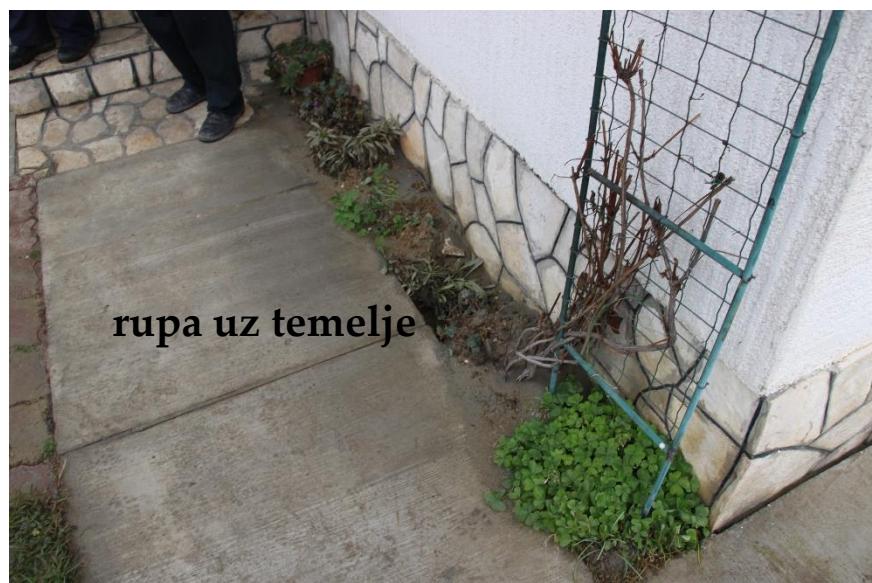
Lokacija: Petrinja

A. Likvefakcija uz objekt, gubitak materijala, slijeganje temelja

B. Preraspodjela opterećenja na stup i temelj samac, formiranje pukotina na objektu

C. Izidanje tla uz temelj stupa  
(likvefakcija? ili prekoračenje nosivosti tla ispod temelja uslijed preraspodjele opterećenja?)

Moguće je i daljnje slijeganje objekta  
(post-potresno slijeganje)!

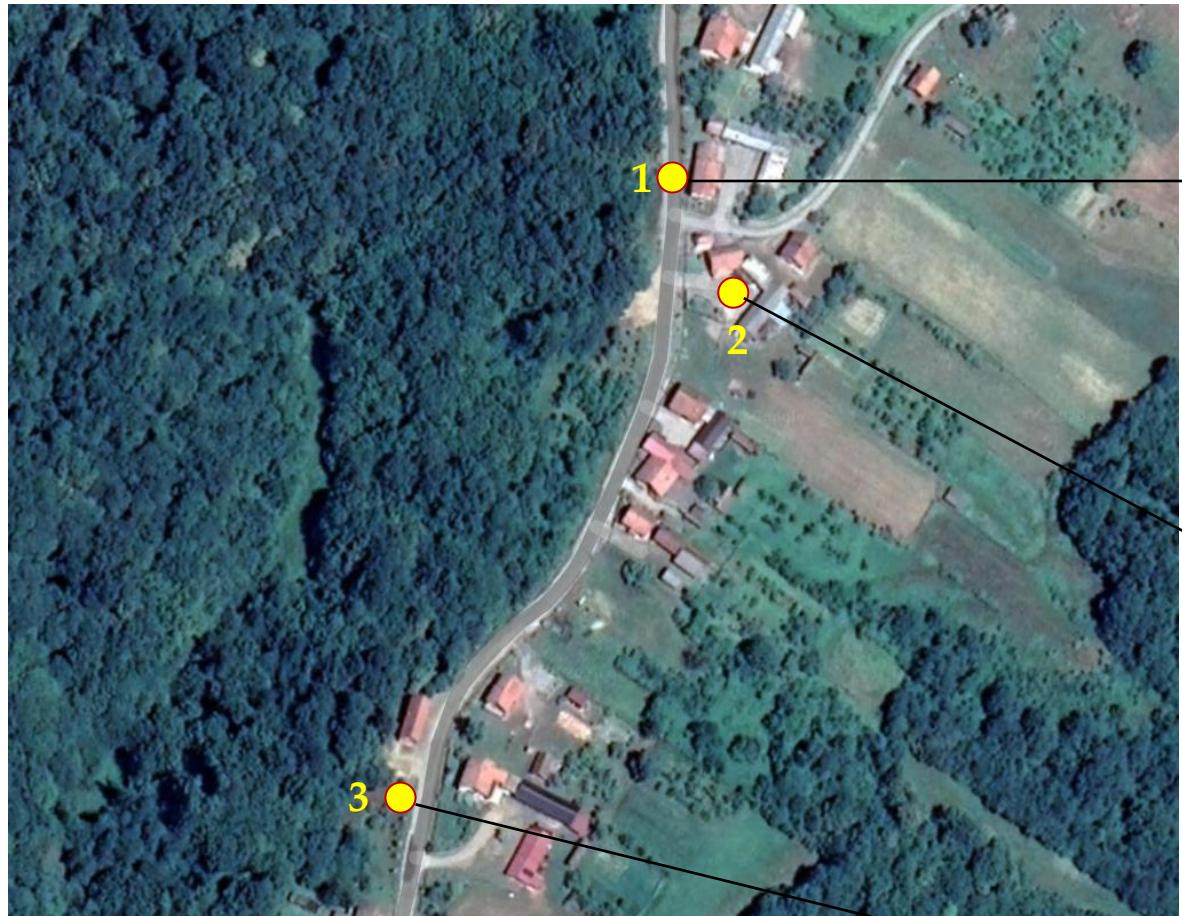
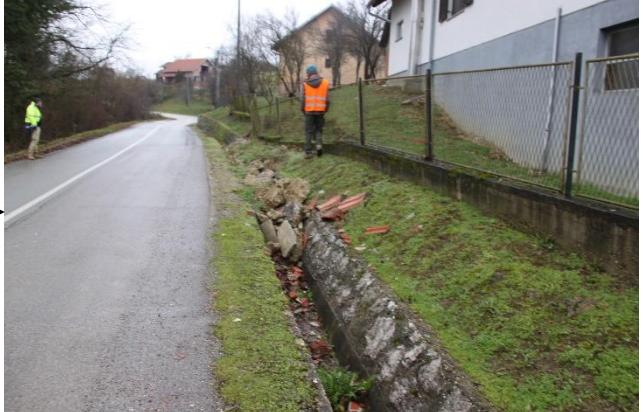
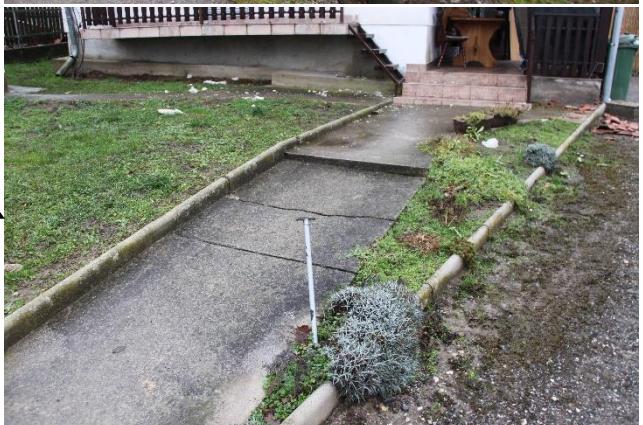
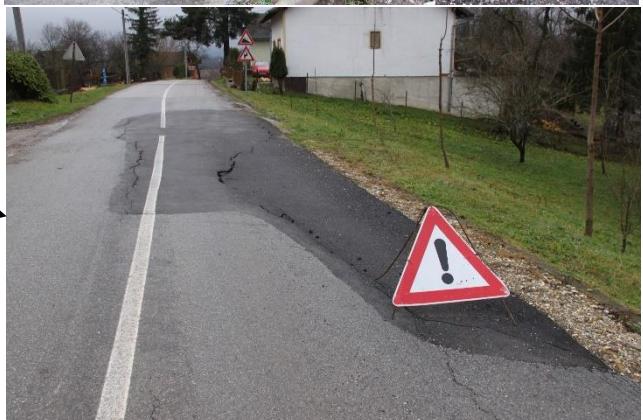
Lokacija: Hadžer

## Lokacije 1 i 3 – ranije registrirana klizišta, dodatno aktivirana uslijed potresa

Lokacija 1: pribrežna strana

Lokacija 1:  
nizbrežna strana,  
odvajanje rubnjaka  
i kolnika

Lokacija 2:  
vrh klizišta,  
slijeganje kolnika

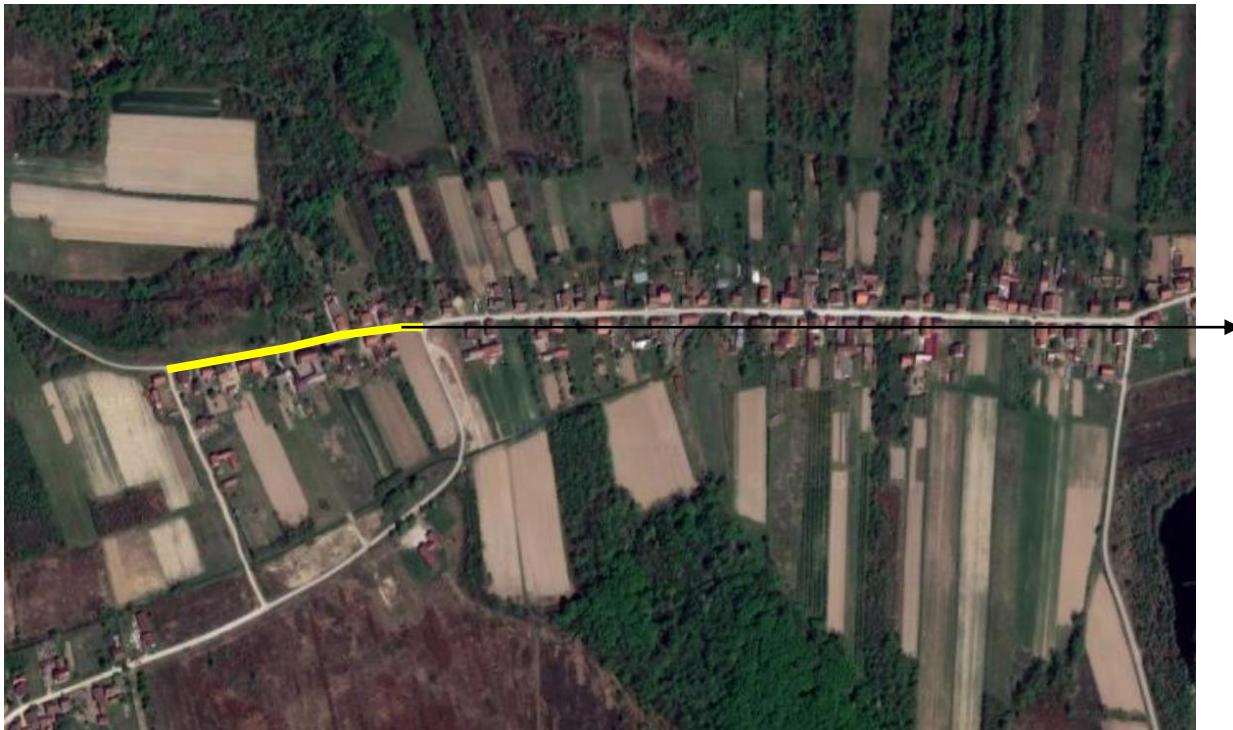
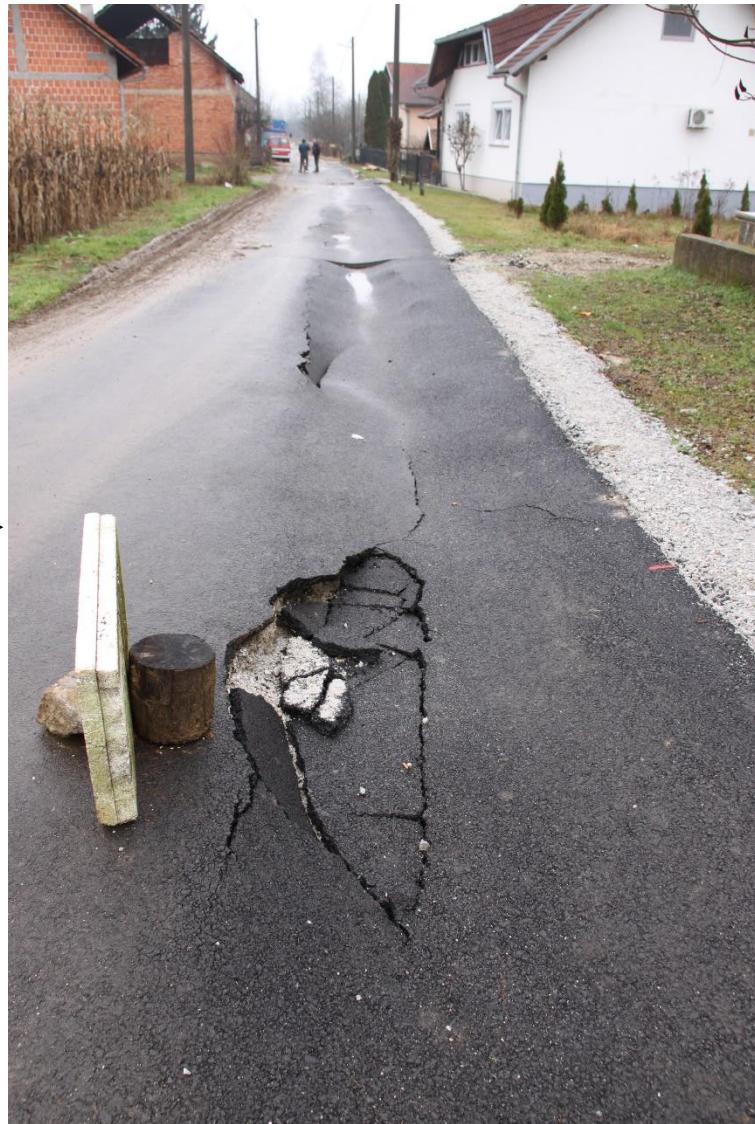
Lokacija: Drenačka ulica, Nova Drenčina

- Oštećenje cesta na više lokacija.
