# Razvoj sustava gospodarenja mostovima

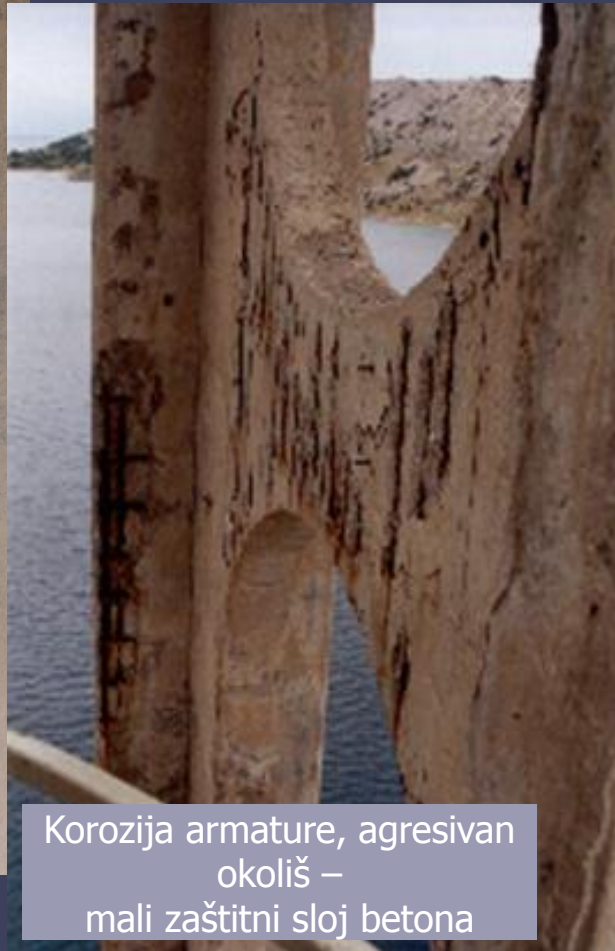
Korozija armature, agresivan  
okoliš –  
mali zaštitni sloj betona

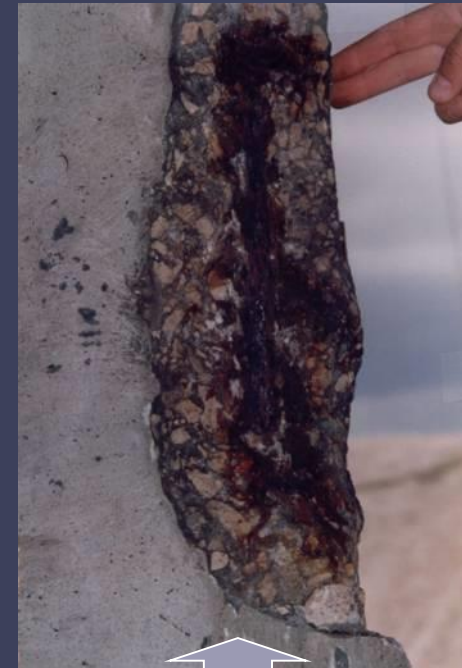
Korozija prednapetih  
kabela,  
agresivan okoliš –  
mali zaštitni sloj  
betona

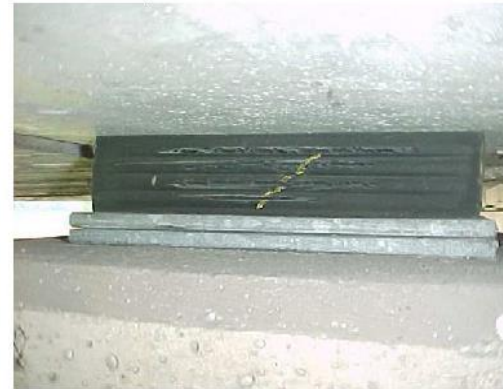
Brücke, Elastomer, Gummi, ein Stück, rissig, 1-ter Pfeiler/Stütze, 1-tes Bauteil von links

ELASTOMERLAGER RISSIG

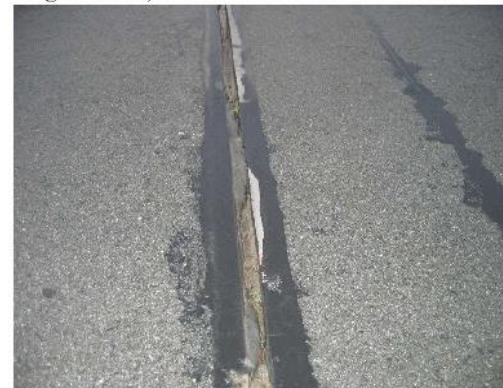
## Fahrbahnübergang - Konstruktion mit 1 Dichtprofil

Brücke, Fuge, gesamtes Bauteil, Schmutzablagerung, am Bauwerksabschluss vorne, (Bewegungsmöglichkeit durch Fugenvergussmaterial im Fugenspalt eingeschränkt)

FUGENSPALT VERSCHMUTZT

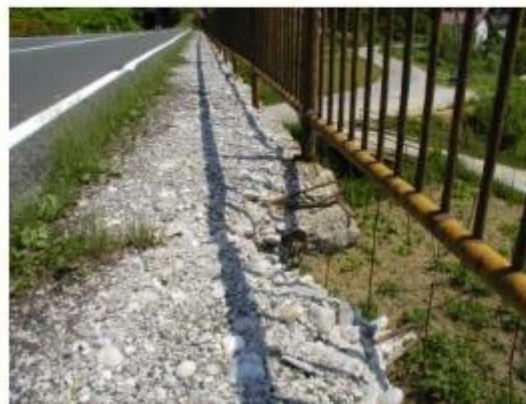
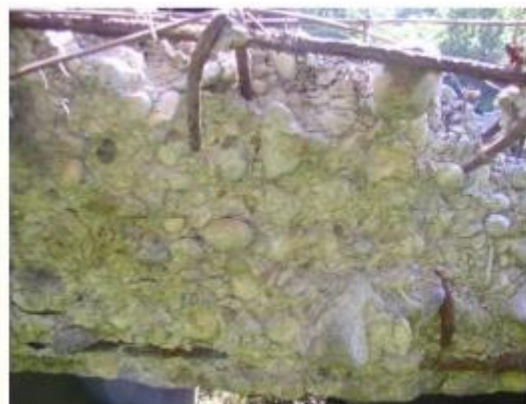
MATERIJAL  
VRSTA OŠTEĆENJA  
ŠIFRA I OPIS OŠTEĆENJA

02 BETON  
01 FIZIKALNA OŠTEĆENJA  
02-01-07 Drobljenje i raspucavanje uslijed smrzavanja i odmrzavanja u sredini zasićenoj kloridima
