# Mostovi 3

Oštećenja mostova

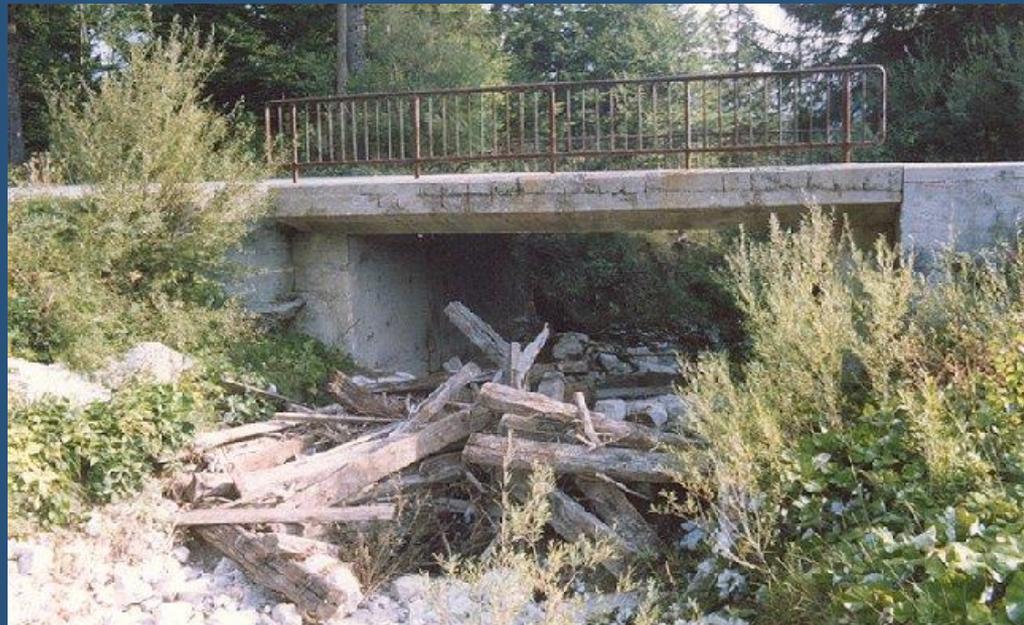
- **Smanjenje slobodnog profila**
  - do redukcije slobodnog profila dolazi uslijed nagomilavanja krhotina, kamenja, krupnog pješčanog agregata ispod ili uz most ili u propustima.

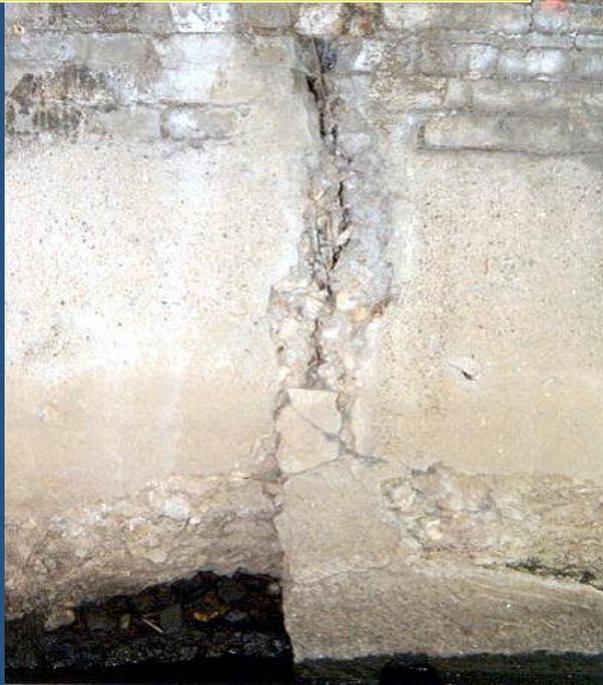
Diferencijalno slijeganje upornjaka

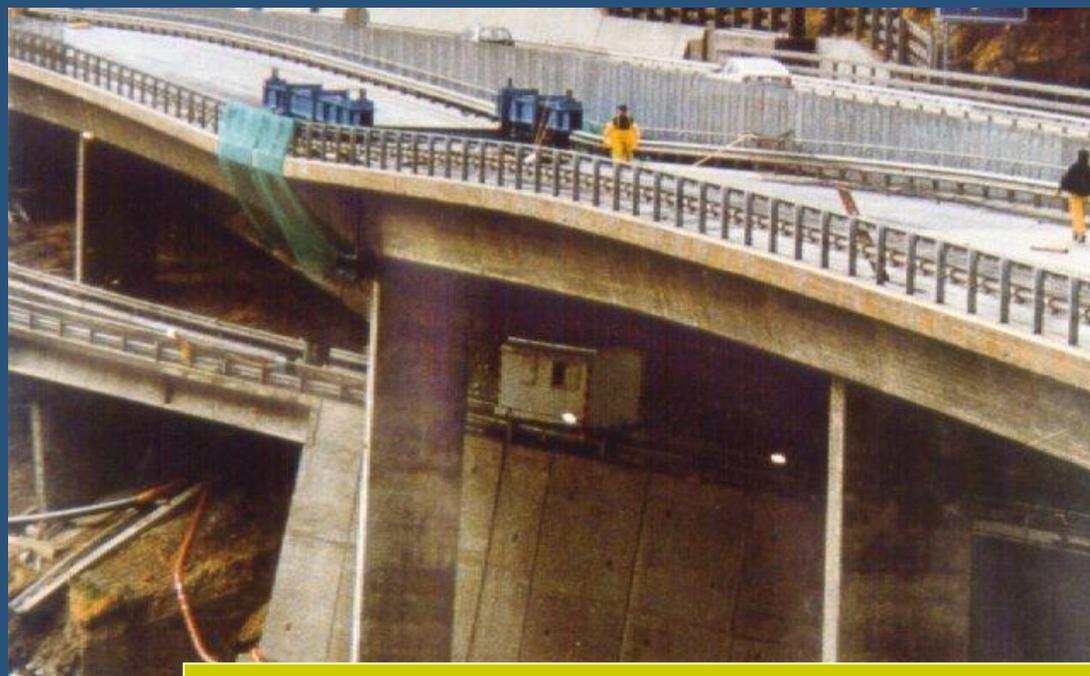
Vertikalno slijeganje stupa uslijed podlokavanja ispod temelja

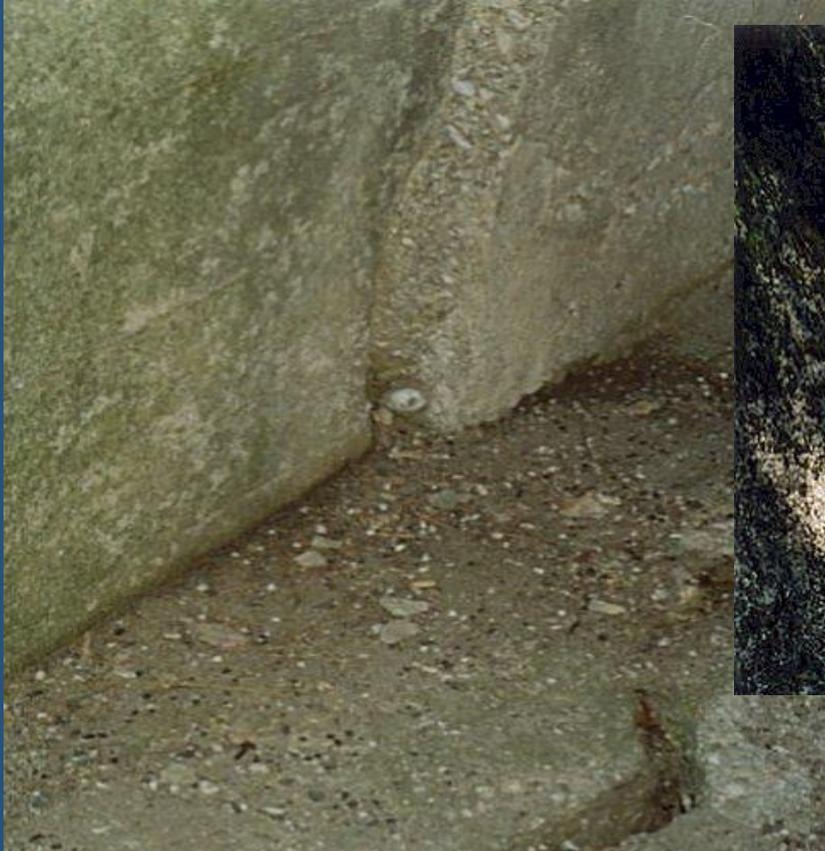
**Pomak obloge uslijed nestabilnosti kosine temeljnog tla**

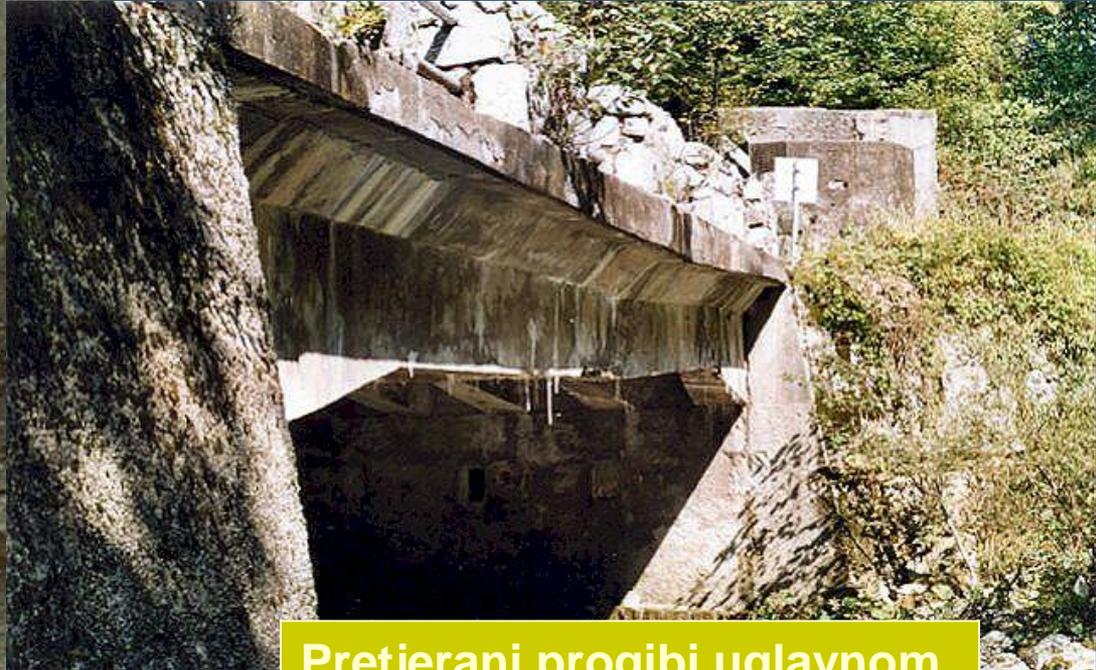
**Pretjerani progibi uglavnom uzrokovani puzanjem**

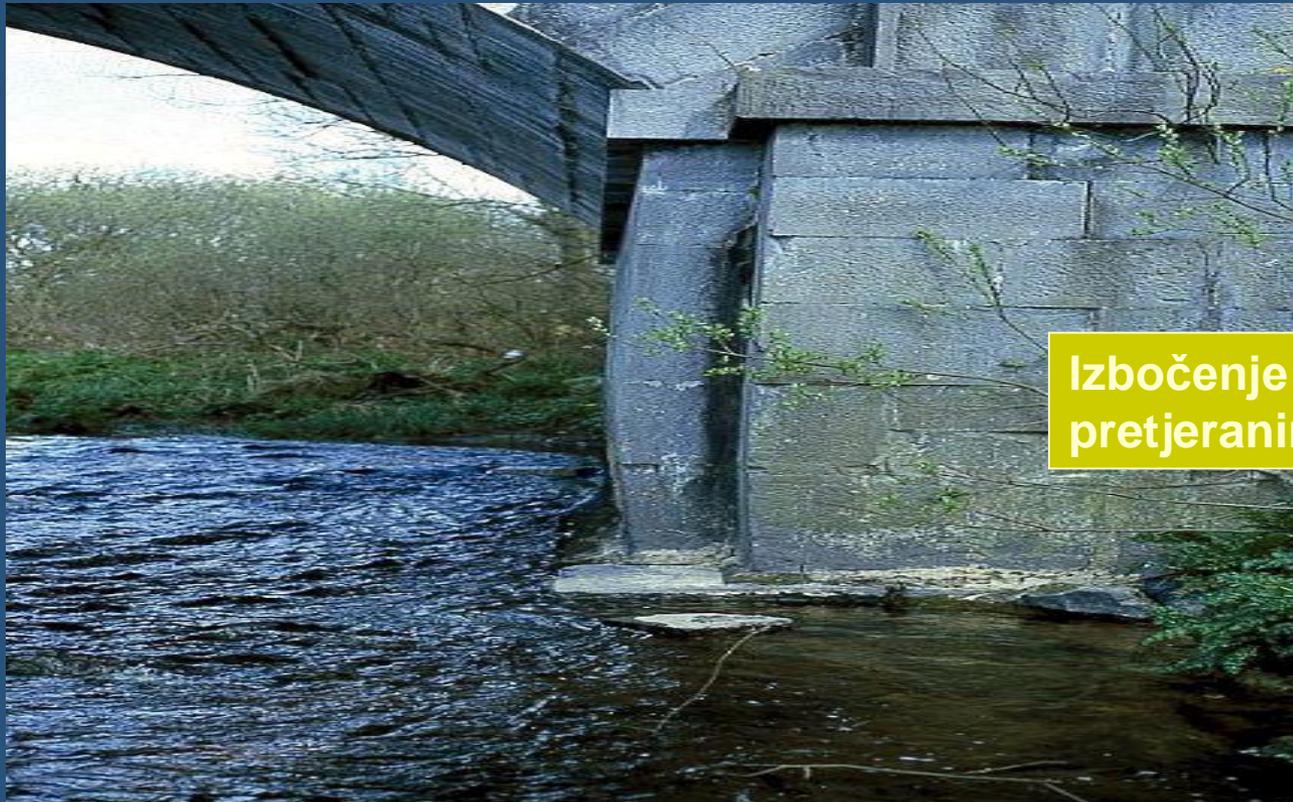
- Neelastična promjena u liniji elementa uslijed tlačnih sila i bočnih pritisaka

Izbočenje uzrokovano pretjeranim pritiskom tla

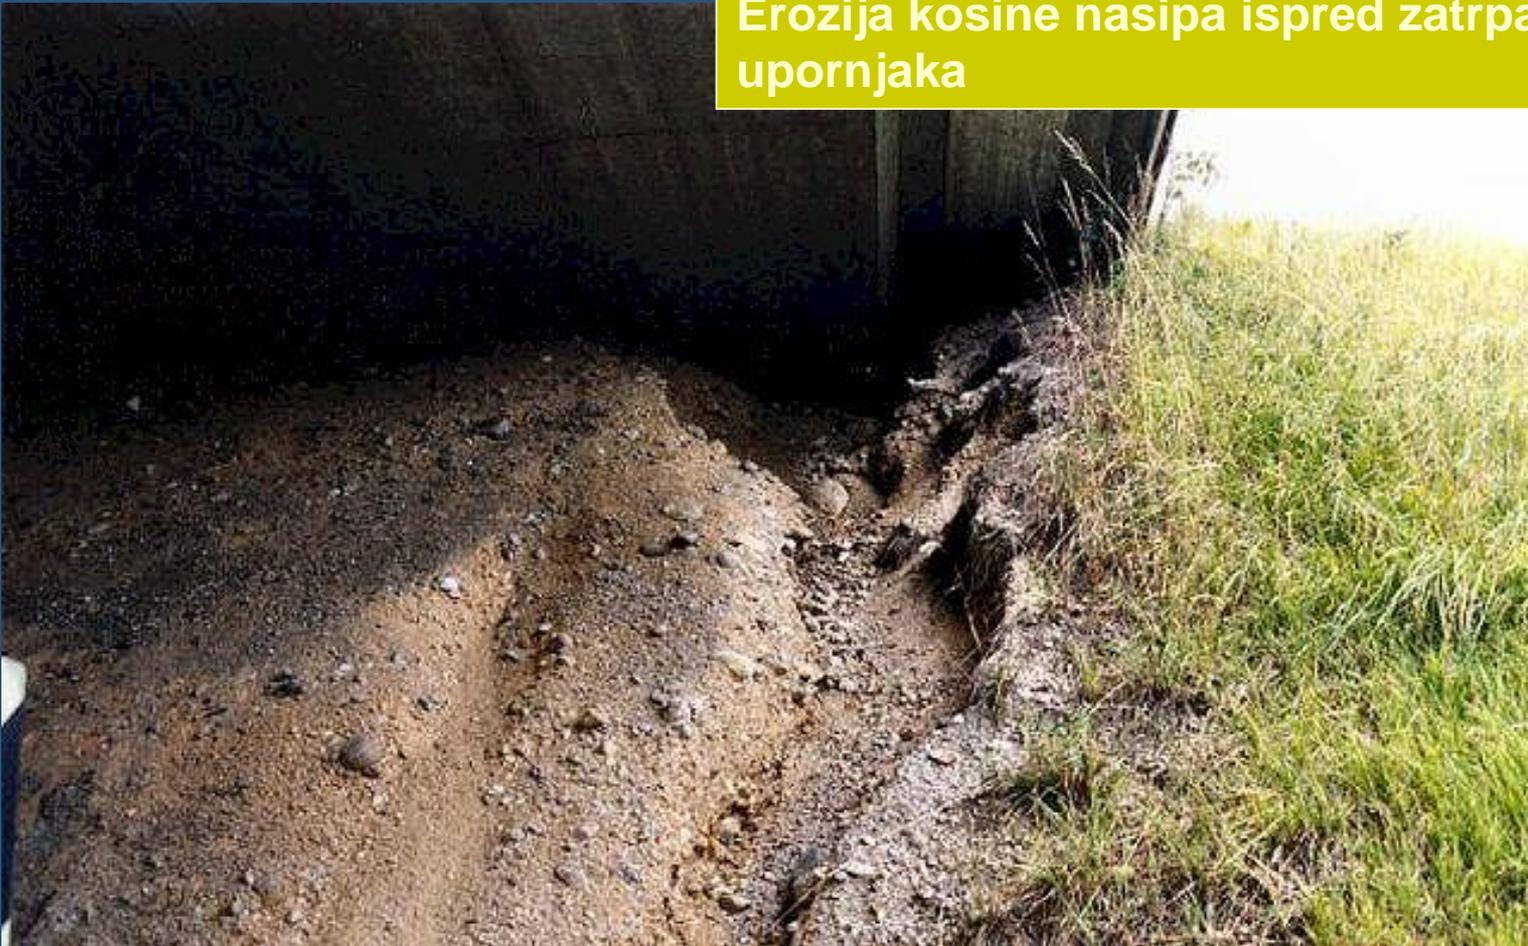
Erozija kosine nasipa ispred zatrpanog upornjaka

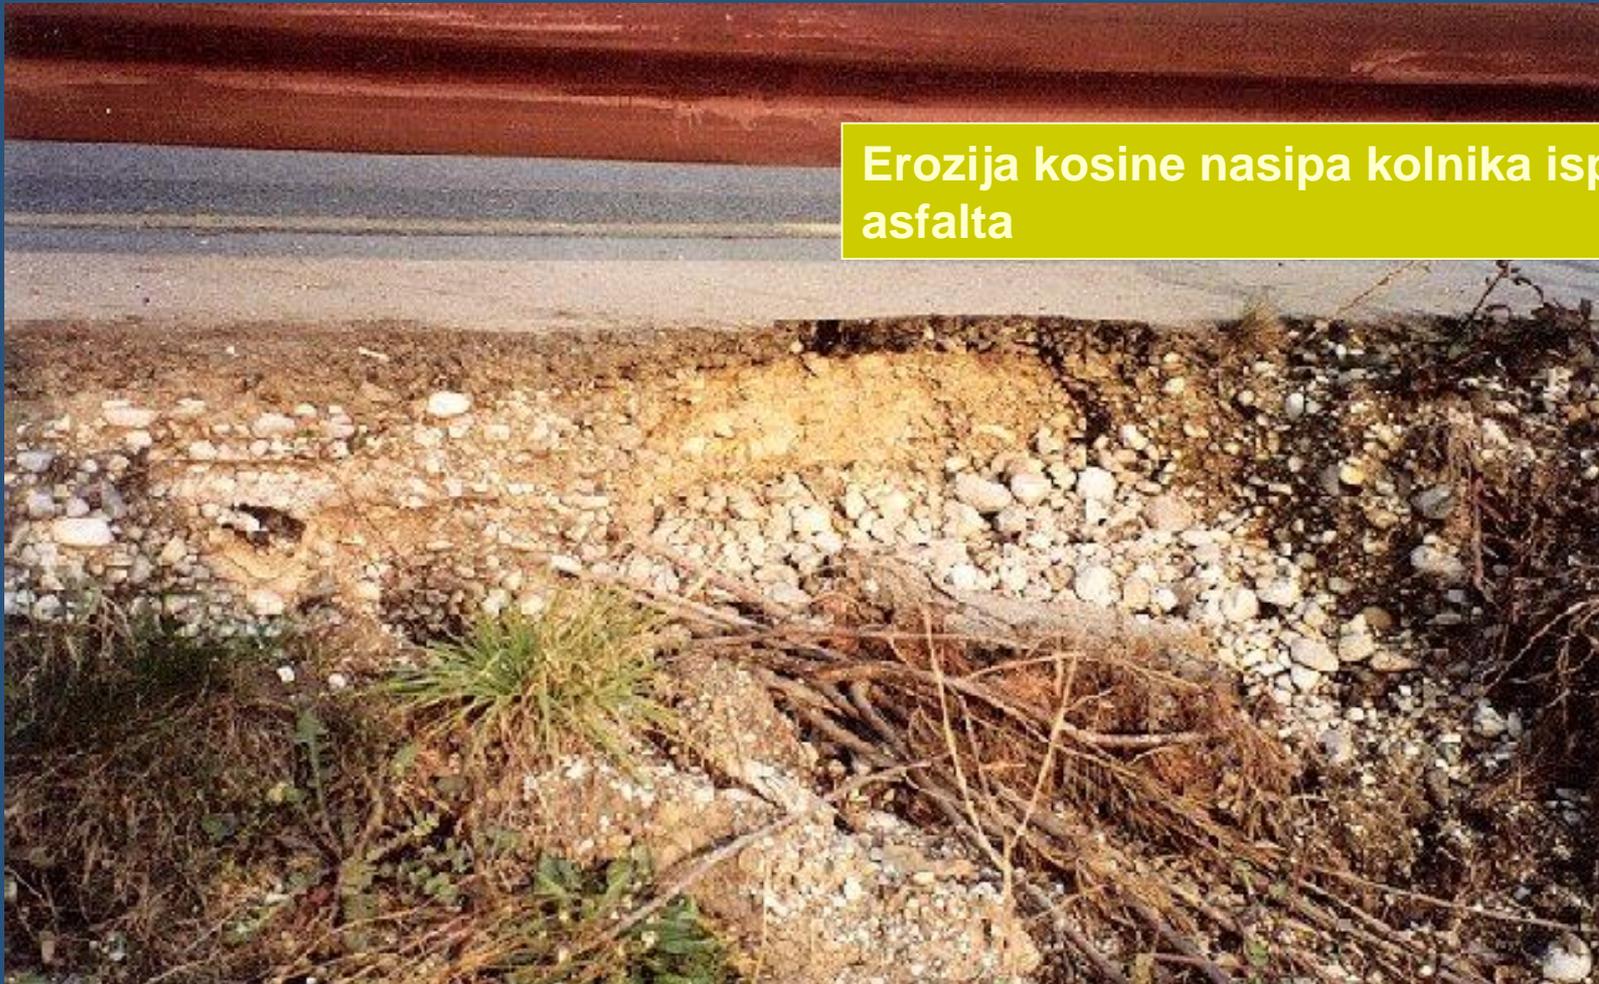
Erozija kosine nasipa kolnika ispod asfalta

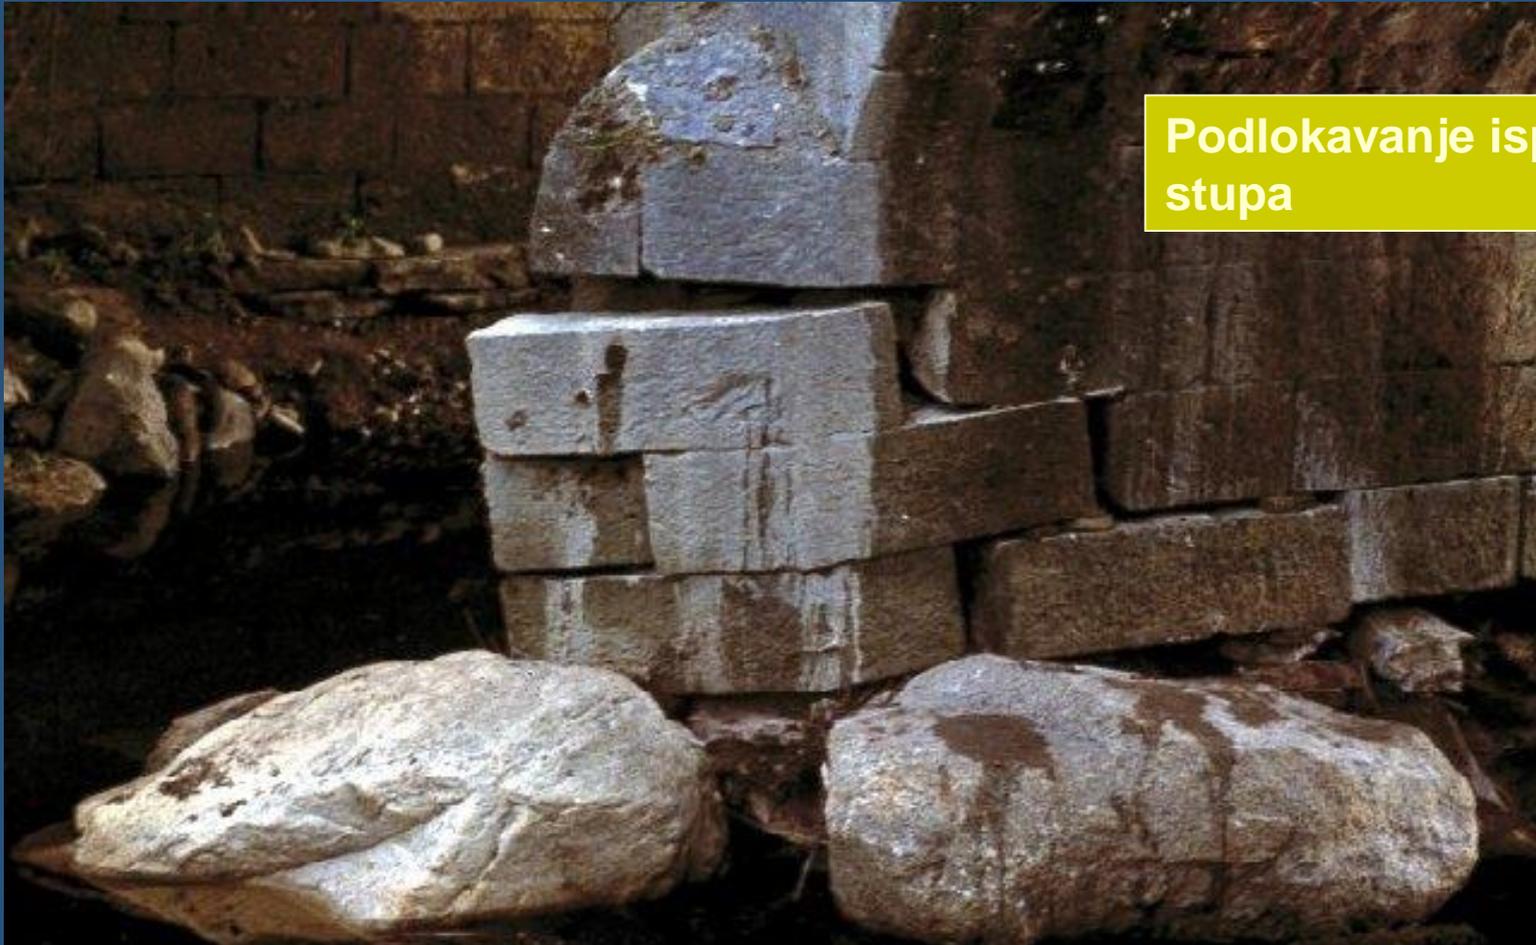
Podlokavanje ispod stupa

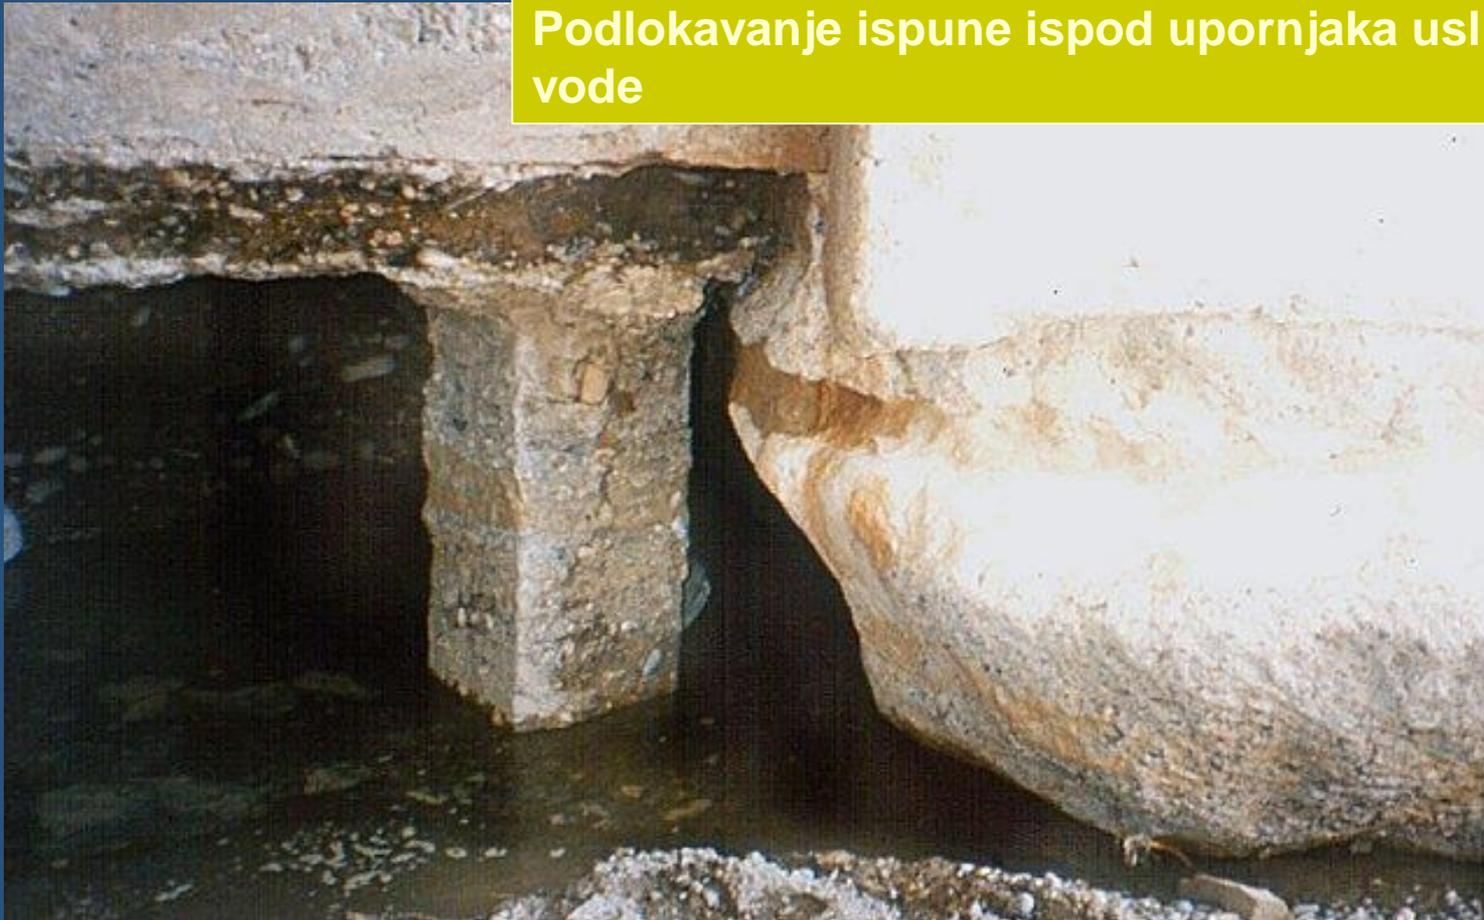
Podlokavanje ispune ispod upornjaka uslijed protoka vode

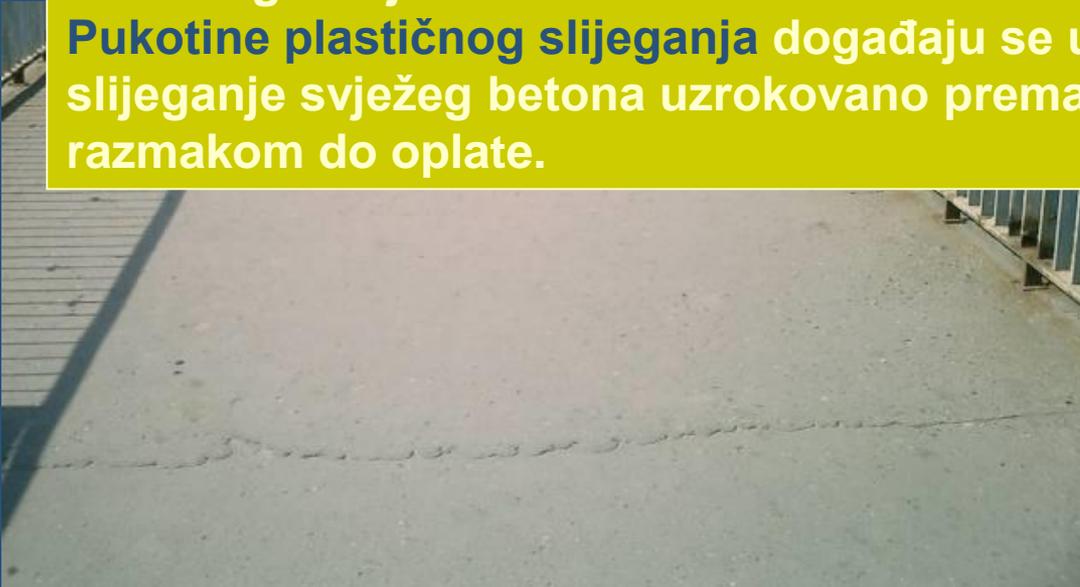
**Pukotine od plastičnog puzanja** pojavljuje se na površini betona odmah nakon ugradnje.

**Pukotine plastičnog slijeganja** događaju se uzduž armature ako je slijeganje svježeg betona uzrokovano premalim razmakom šipki ili malim razmakom do oplate.

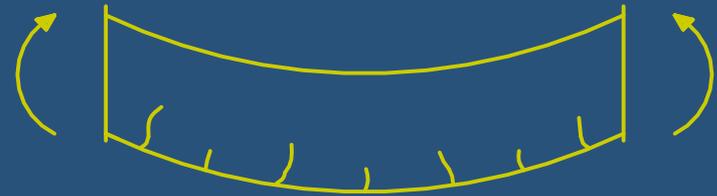
Vlastita naprezanja od  
temperature ili  
skupljanja

Opterećenje  
savijanjem

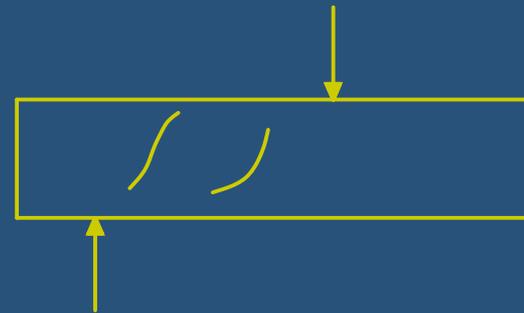
Vlačno opterećenje

Opterećenje  
posmikom

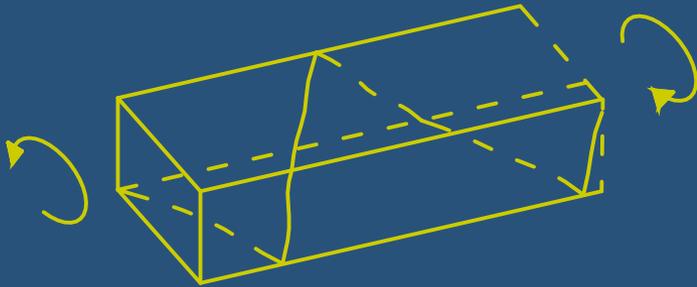
Torzijske pukotine

Pukotine od savijanja  
(vertikalne) i  
pukotine uzduž  
armature

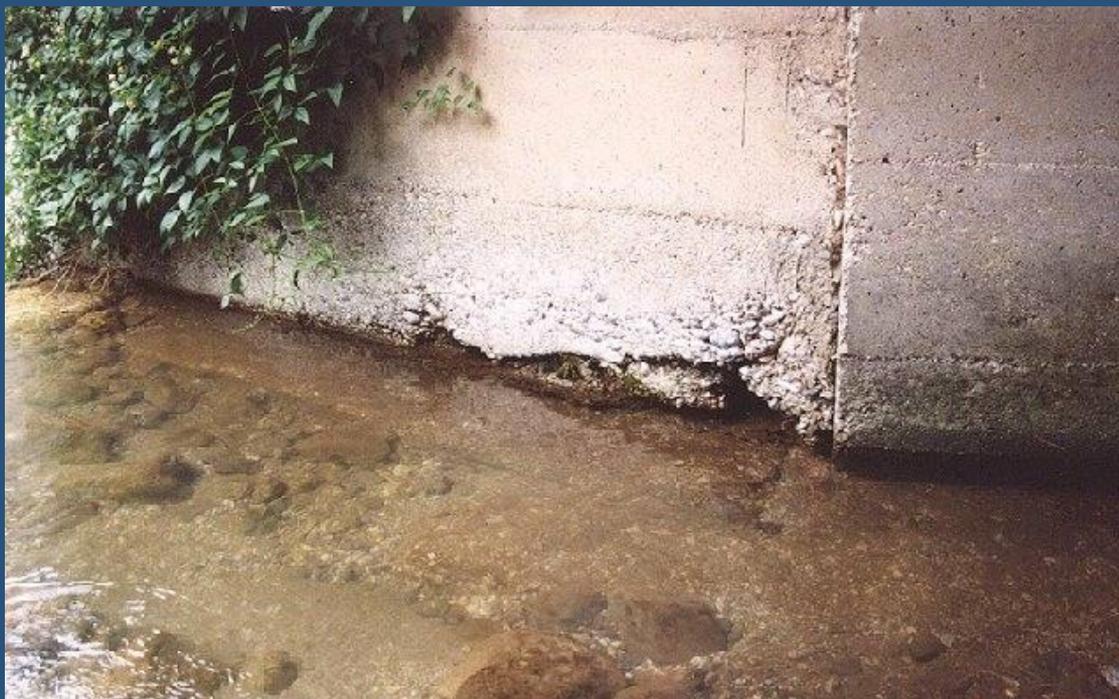
- Šupljine u betonu zbog toga što mort nije ispunio prostor između zrna agregata uzrokovane neodgovarajućom mješavinom

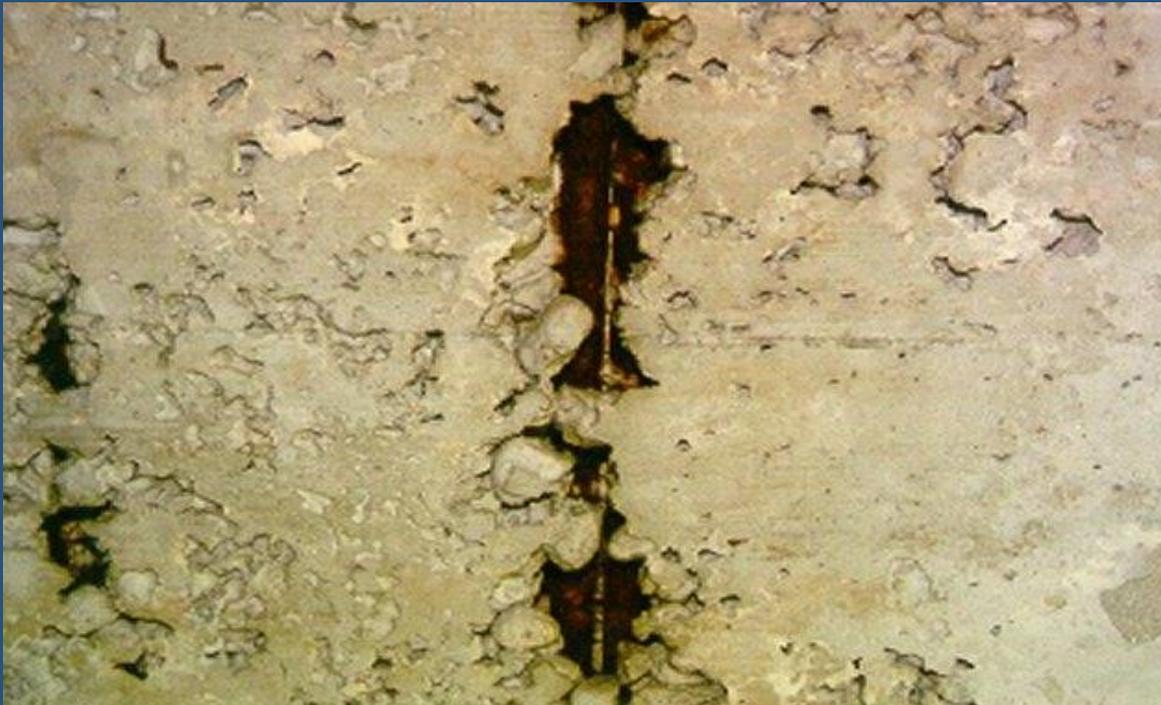
- Različita koncentracija komponenti betona rezultira nejednolikim udjelom dijelova u betonskoj mješavini

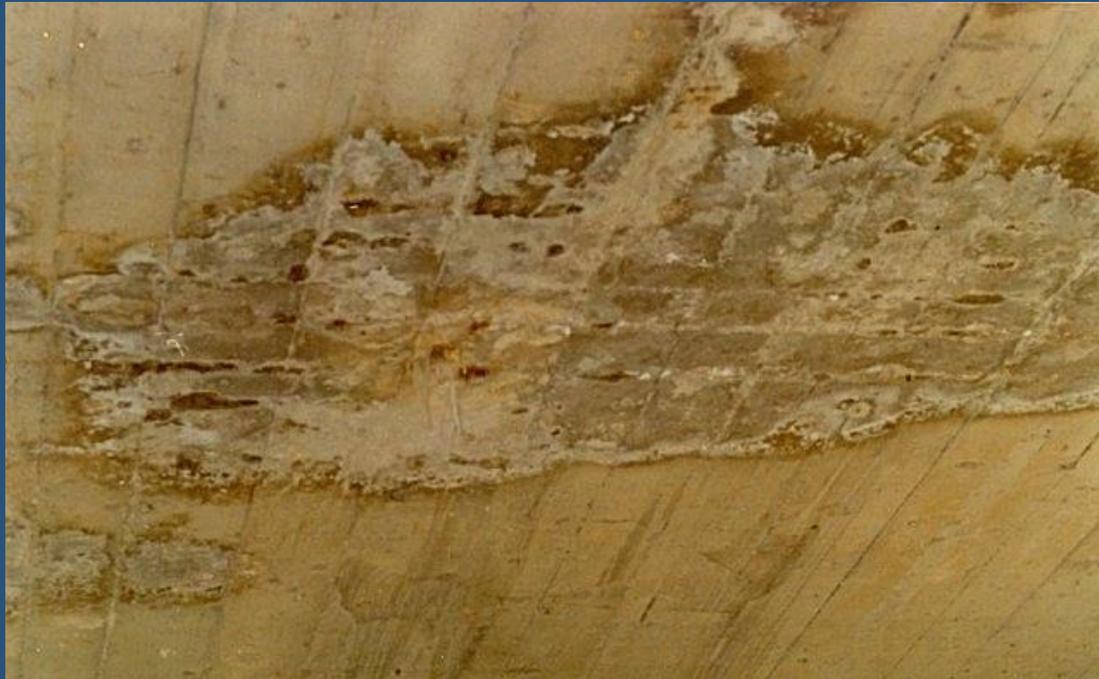
- Prodor tekućine (čista ili zagađena voda ) kroz beton kroz pukotine, zbog propusnog betona ili nedovoljne debljine elementa ili zbog loše ili nepostojeće hidroizolacije ili neočekivanih pukotina

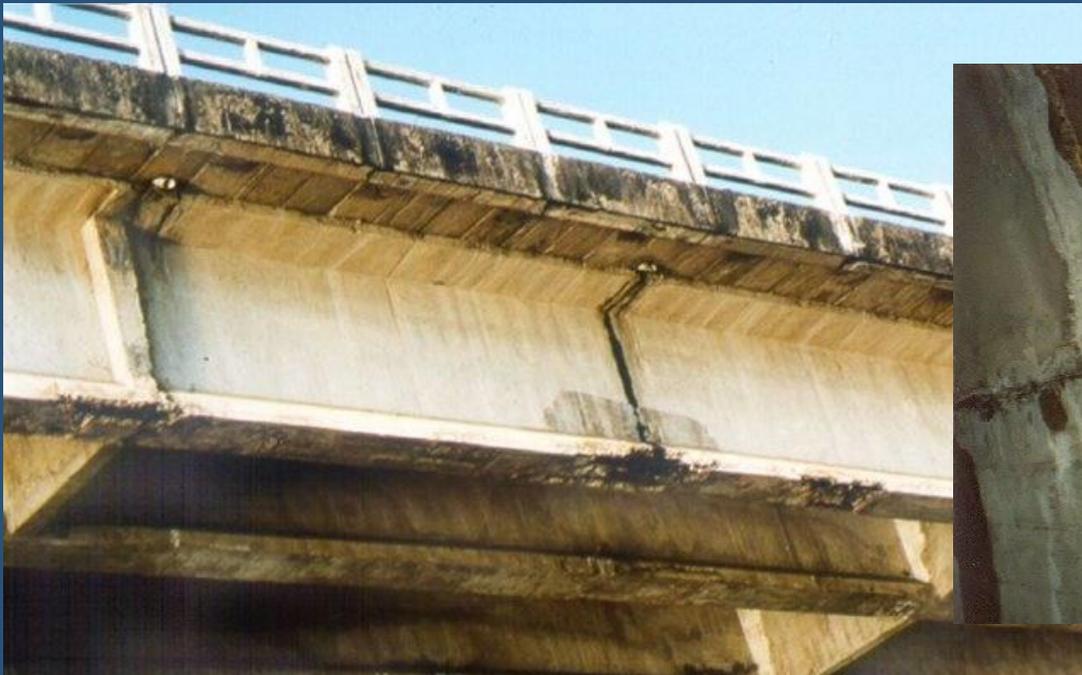
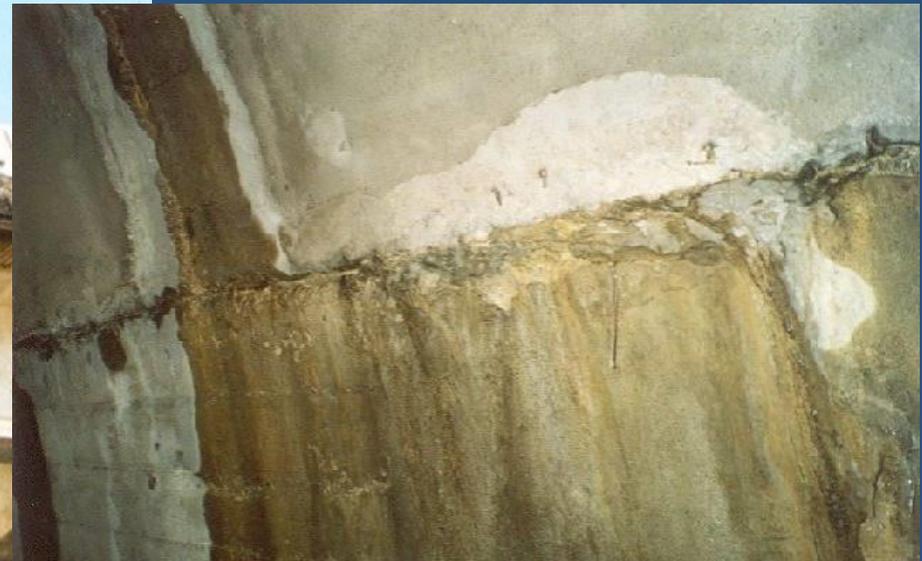
- Prodor vode s površine mosta kroz reške ili kroz prijelazne naprave, hodne staze uzrokovan lošim detaljima

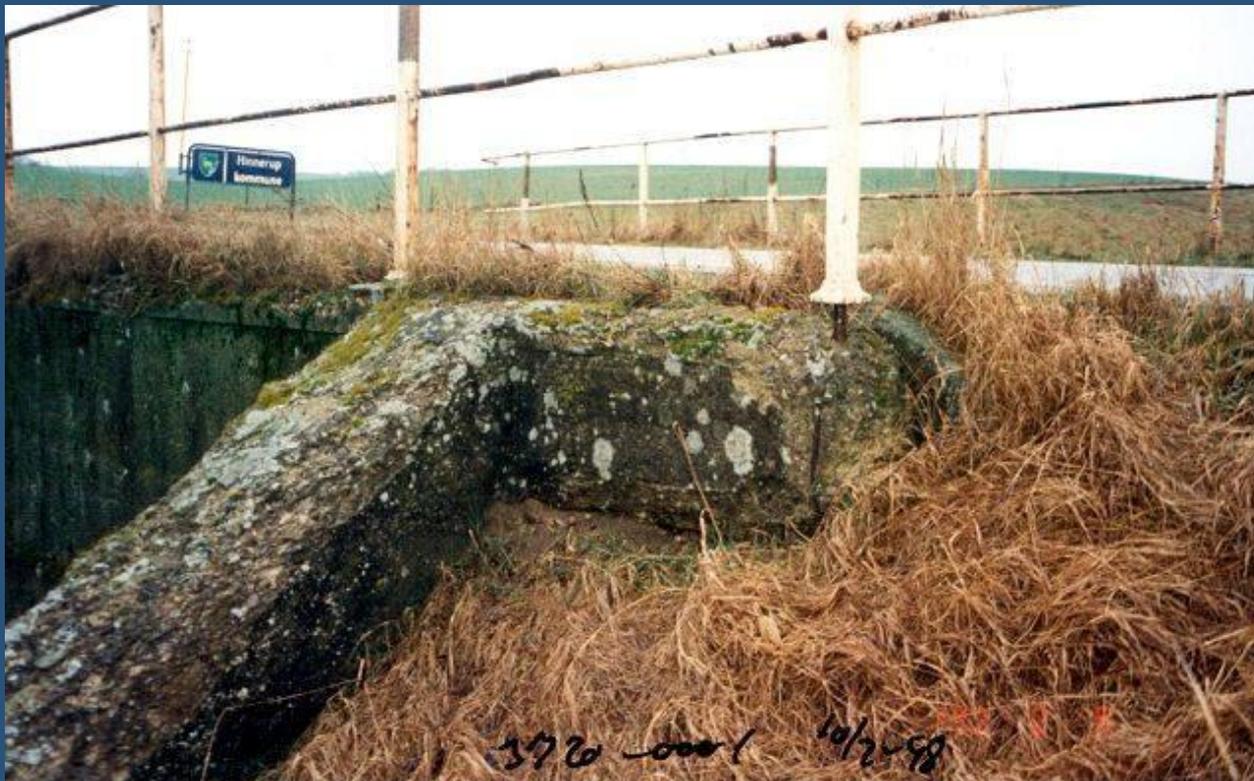
- Promjene u boji, teksturi, čvrstoći, kemijskom sastavu, uslijed klimatskih utjecaja

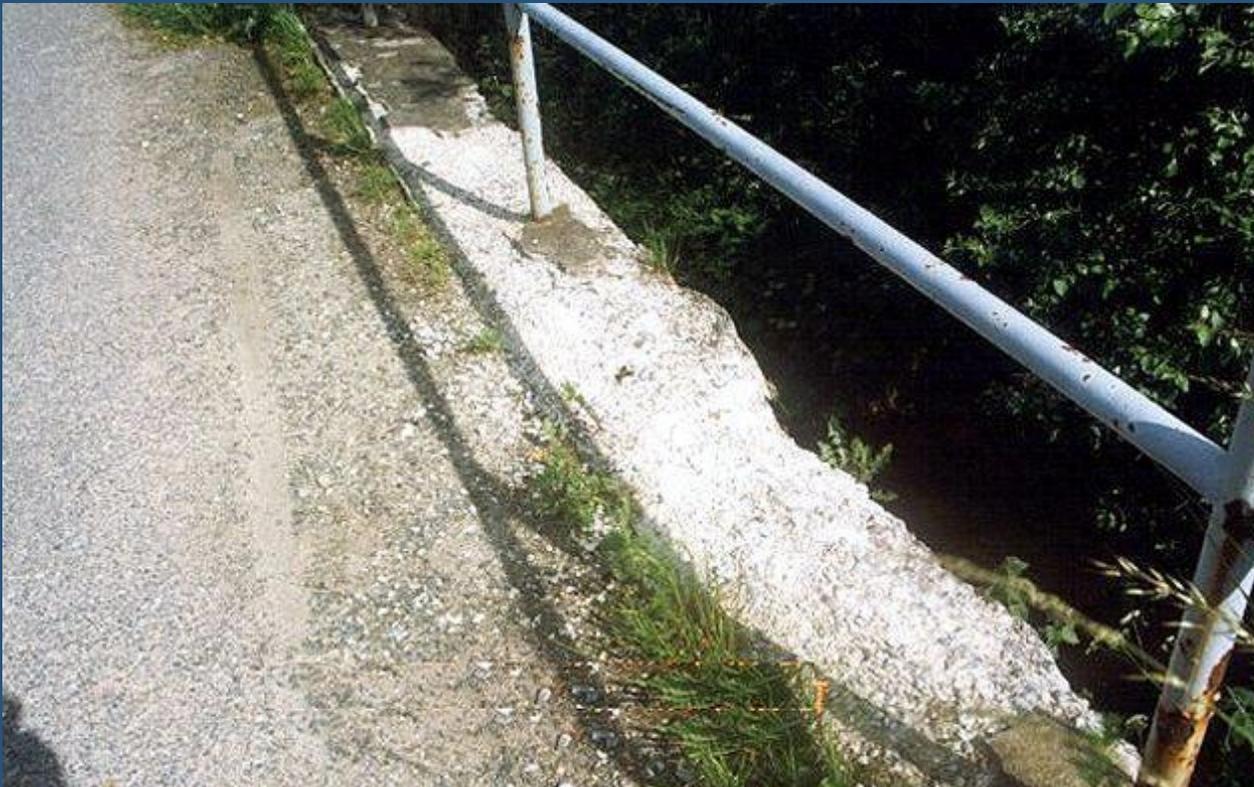
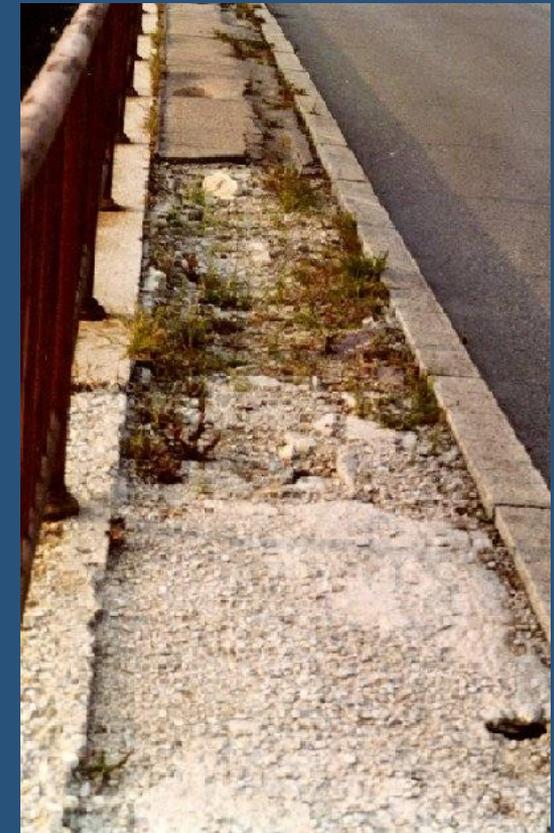
- Lokalno guljenje površinskog betona uglavnom zbog smrzavanja i soljenja cesta

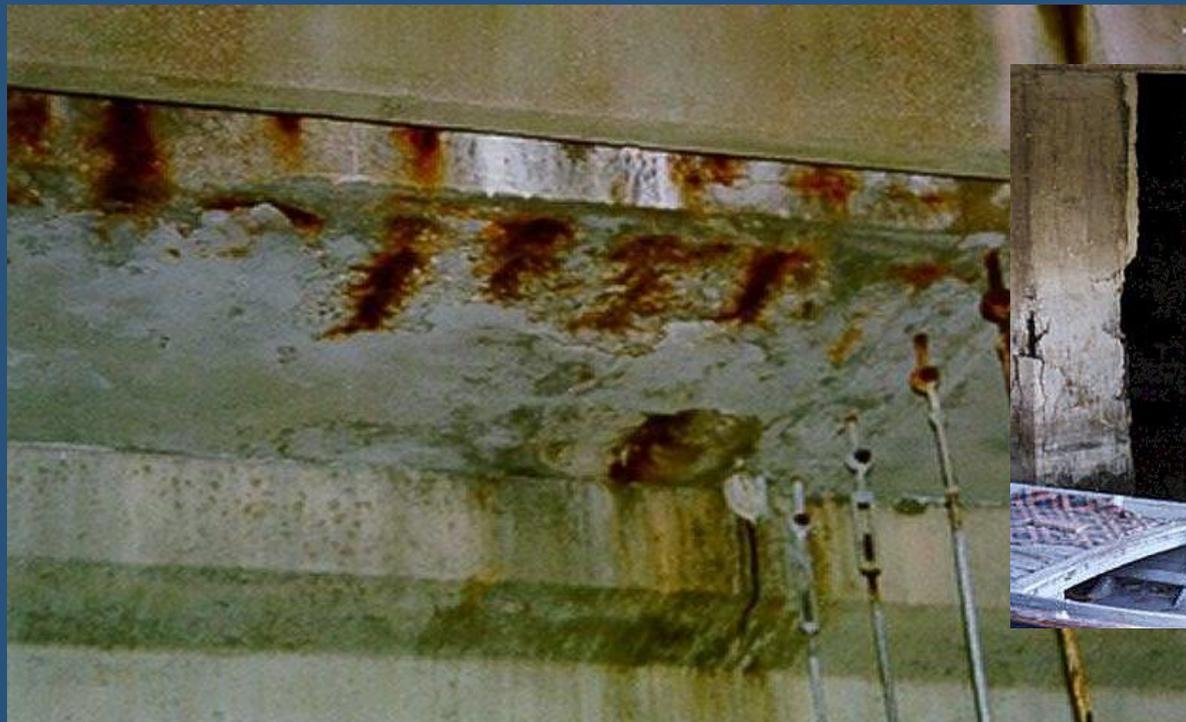
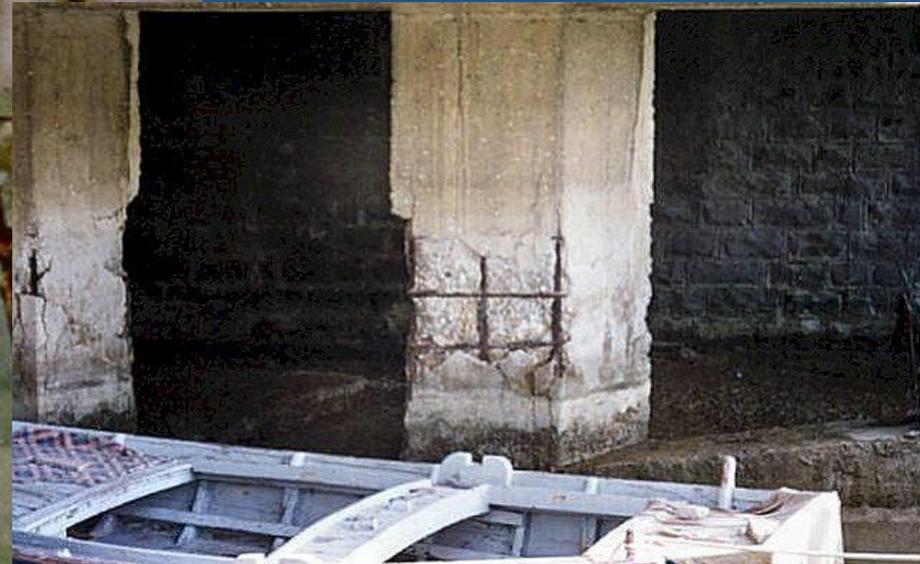
- Razvoj ovalnih fragmenata odlamanja betona uslijed udarca, ili korozije armature

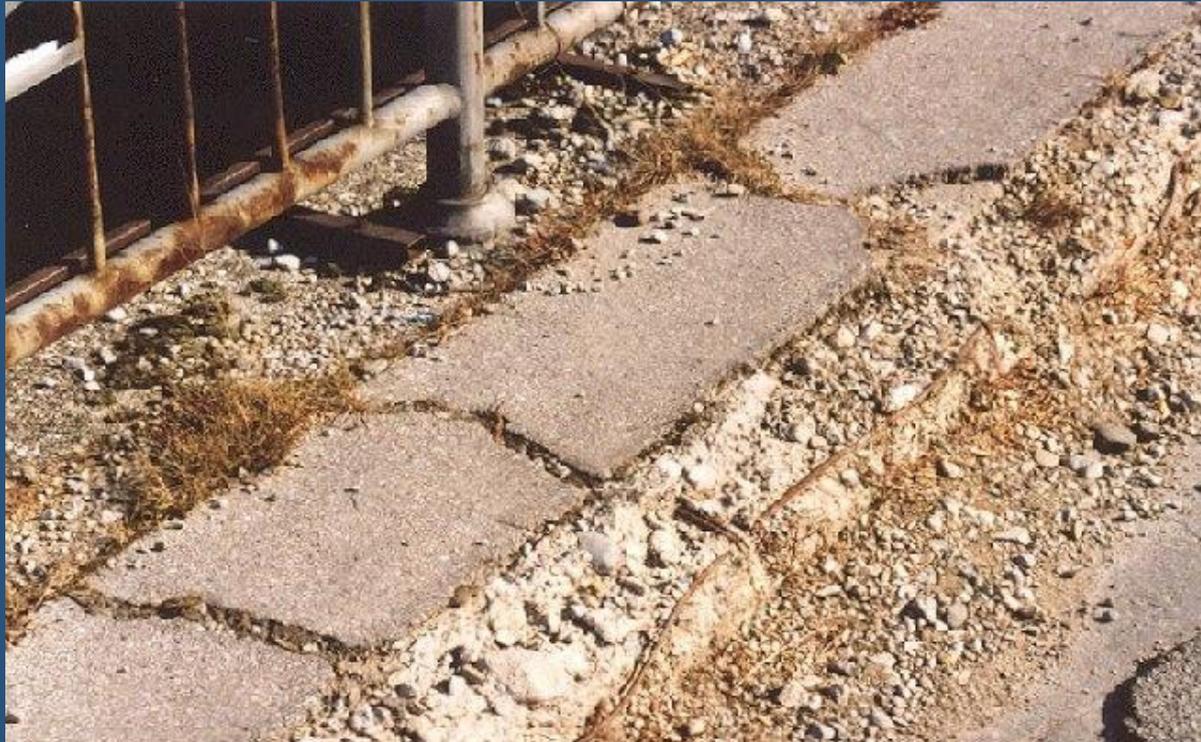
- Dijeljenje u sitne komade uzrokovano erozijom, kemijskom agresijom, ili nastavak ljuštenja i odlamanja

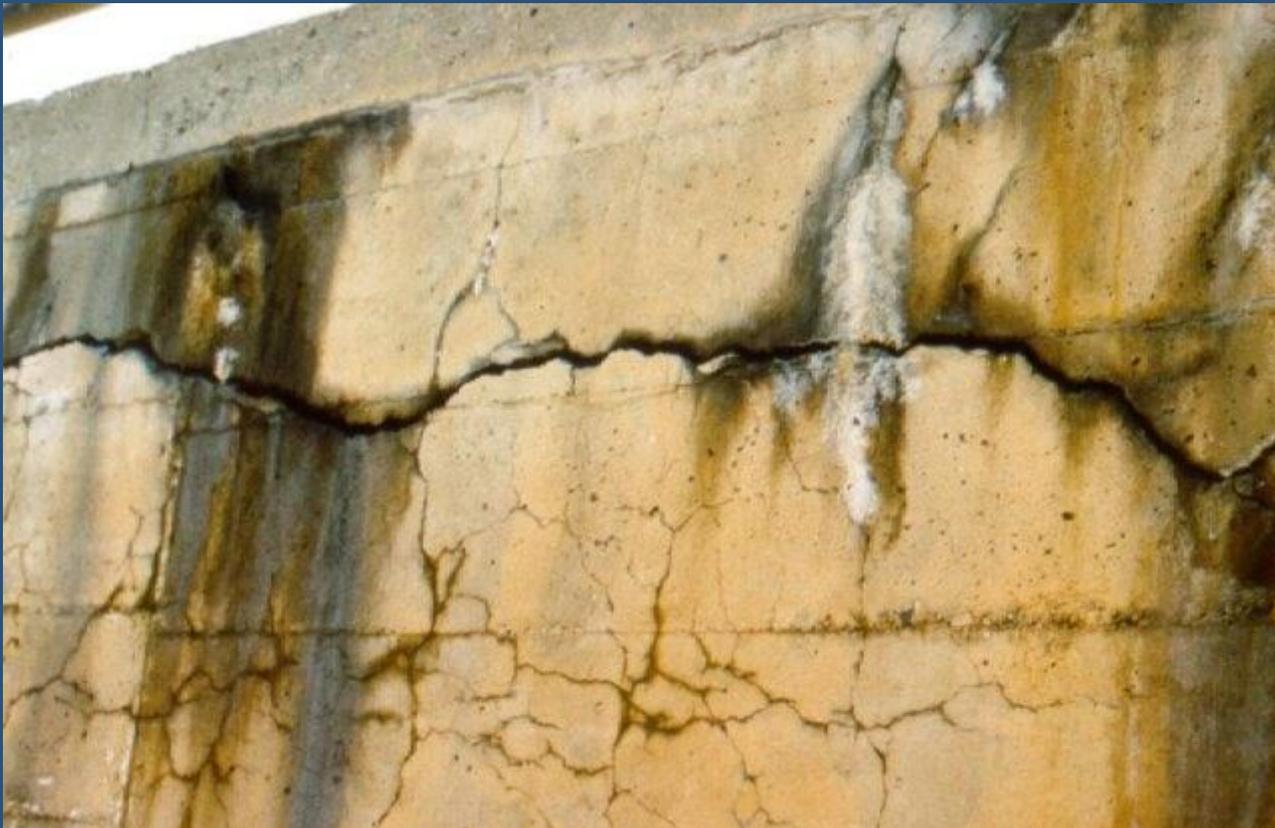
- Curenje po površini uzrokovano alkalno silikatnom reakcijom

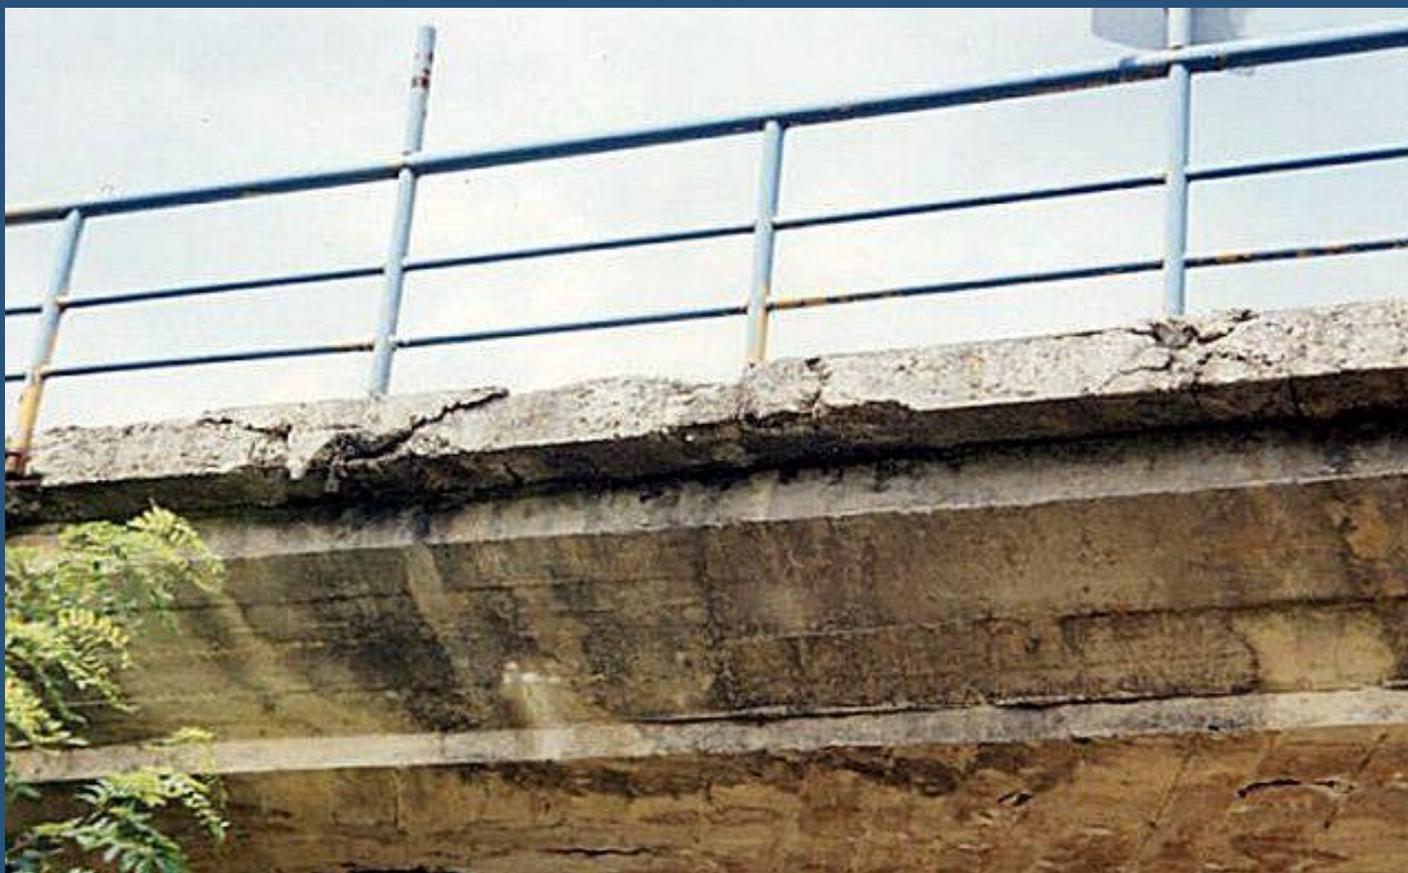
- 1. faza – tragovi rđe na površini betona

- Propadanje čelika uslijed elektrokemijske reakcije sa okolinom. Korozija može biti posljedica karbonatizacije ili prodora klorida u beton.
- Korozije od karbonatizacije nema u suhom ili potpuno vodom zasićenom betonu, dok je jako izražena u izmjeni tih uvjeta. Korozija armature dovodi do pukotina i odlamanja betona.
- Korozija uslijed klorida uzrokuje lokalni gubitak presjeka armature i može dovesti do krkog loma.

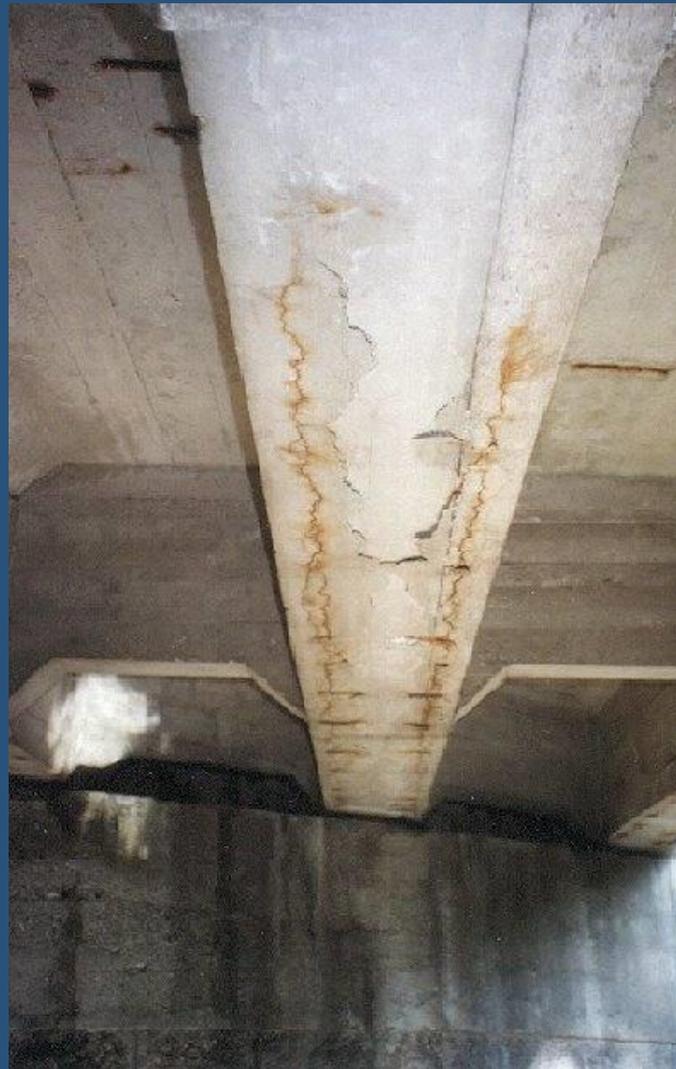
- 2. faza - pukotine
