# Mostovi 3

Oštećenja mostova

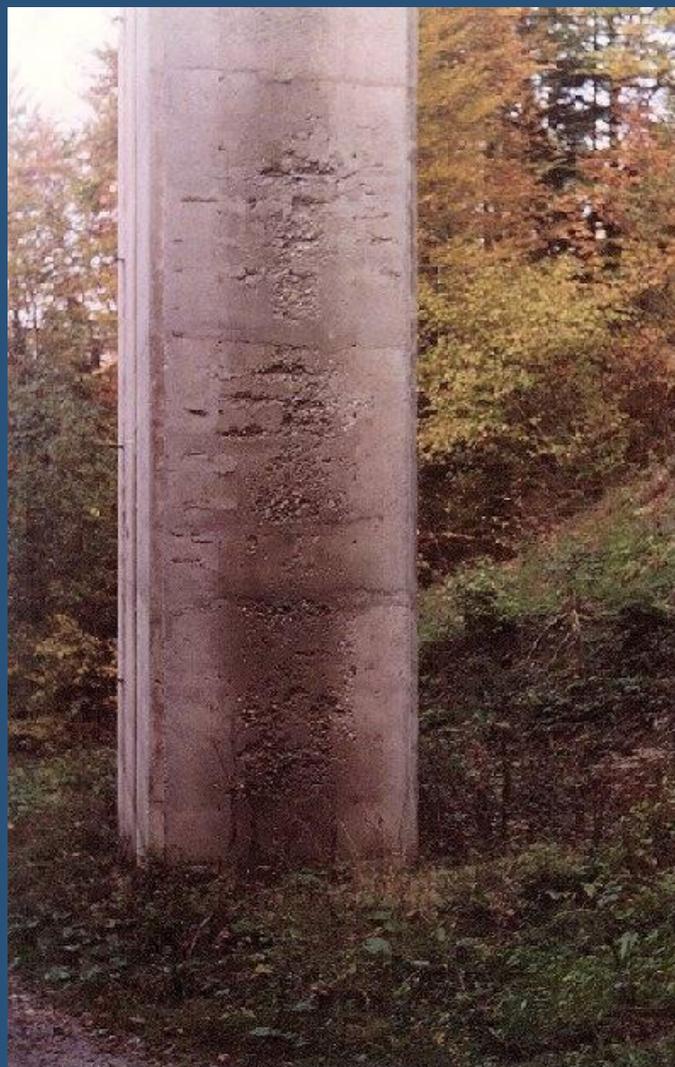
- 3. faza – ljuštenje

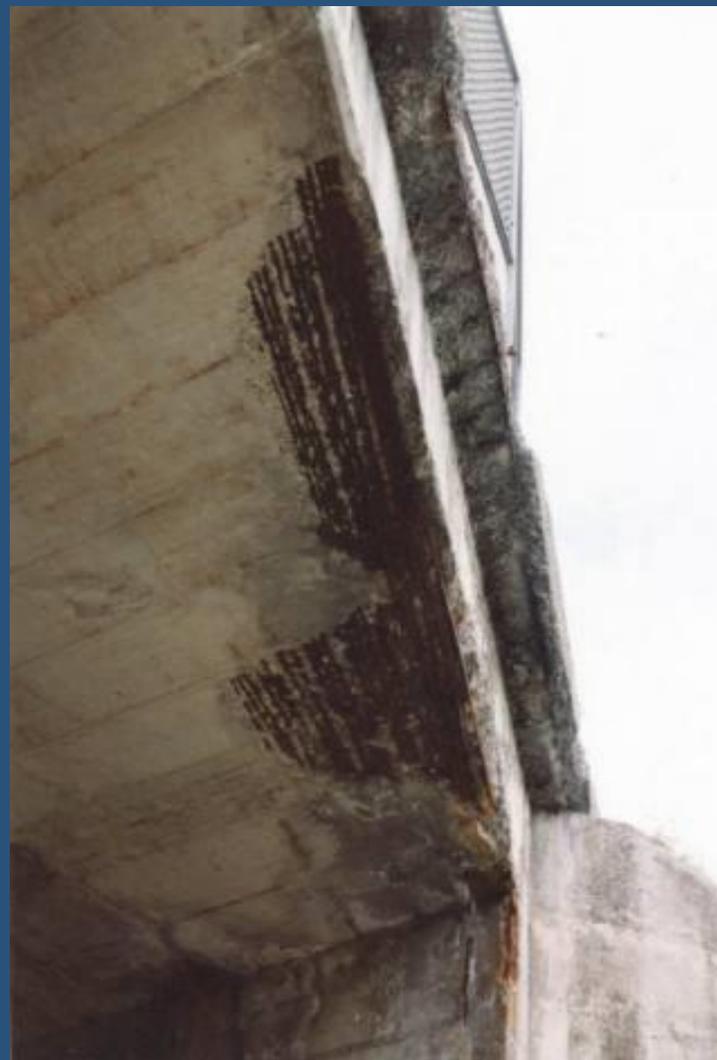
- 4. faza – odlamanje

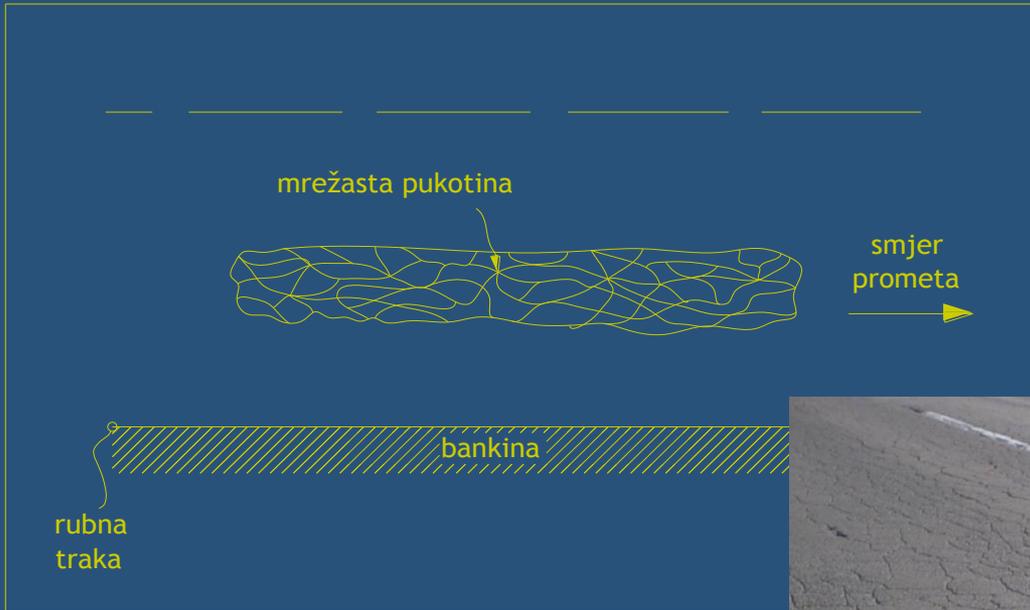
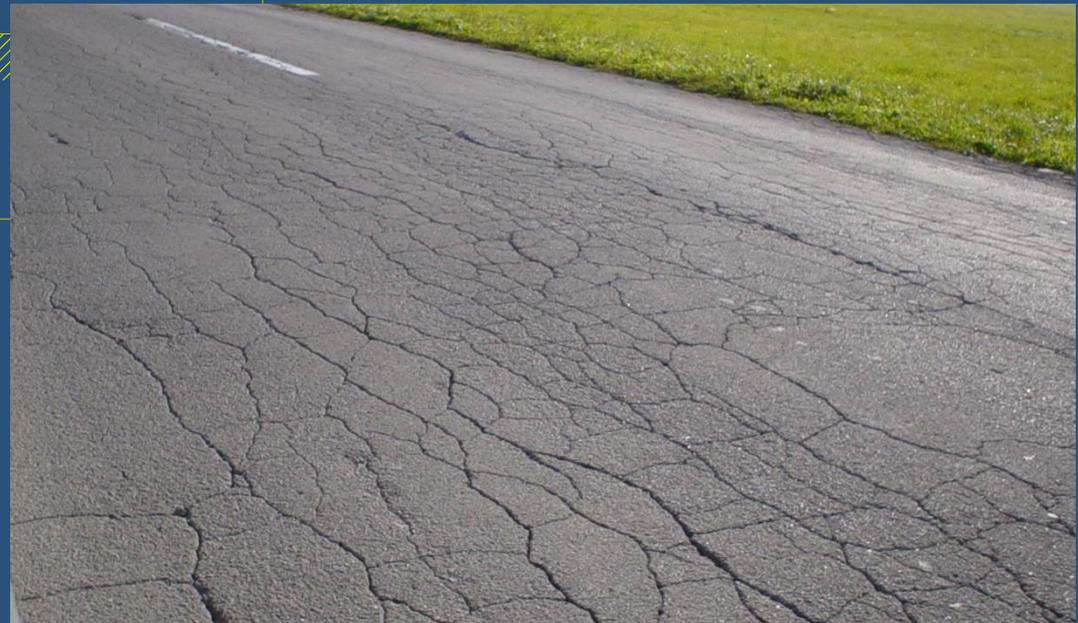
# Mrežaste pukotine

- Serija međusobno povezanih pukotina uzrokovanih propadanjem površine od zamora uslijed ponavljajućeg opterećenja.
- Isprepletene, međusobno povezane pukotine, koje površinu kolnika razdjeljuju u niz malih poligona, tvoreći uzorak sličan mreži.
- Veličina poligona uobičajeno je manja od 150 mm, a rijetko prelazi 300 mm.
- Pojava mrežastih pukotina učestalija je u području tragova kotača vozila, no nerijetko zahvaćaju i čitavu površinu kolnika

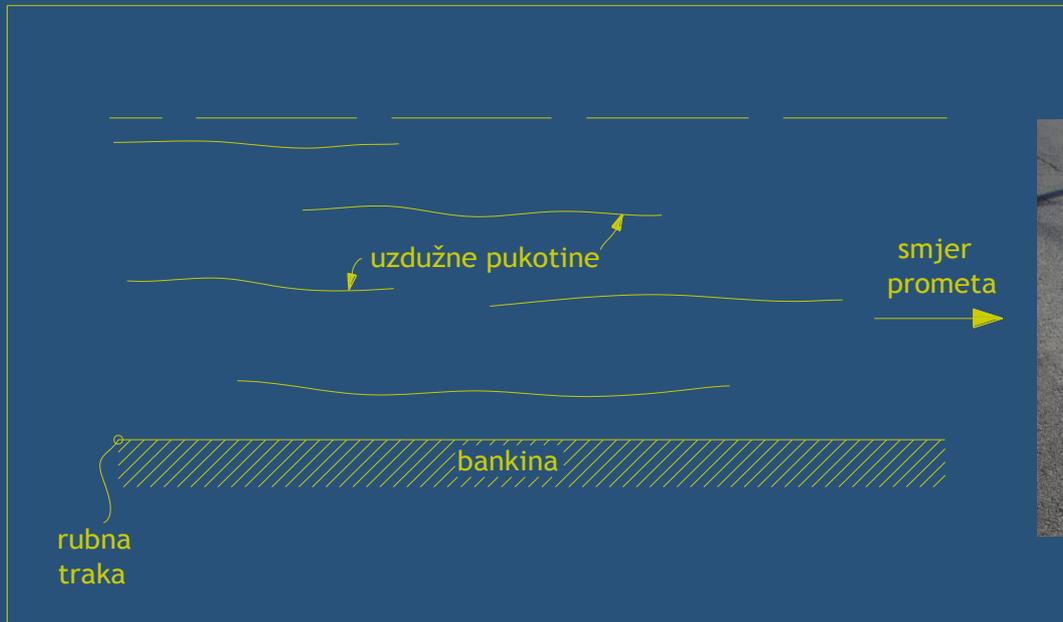
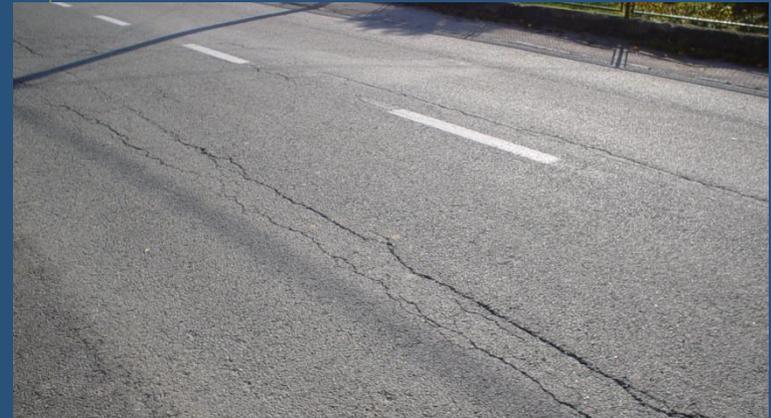
# Uzdužne pukotine

- Pukotine se pružaju približno paralelno osi ceste
- Javljaju se kao dugačke pojedinačne pukotine ili kao niz kraćih paralelnih pukotina

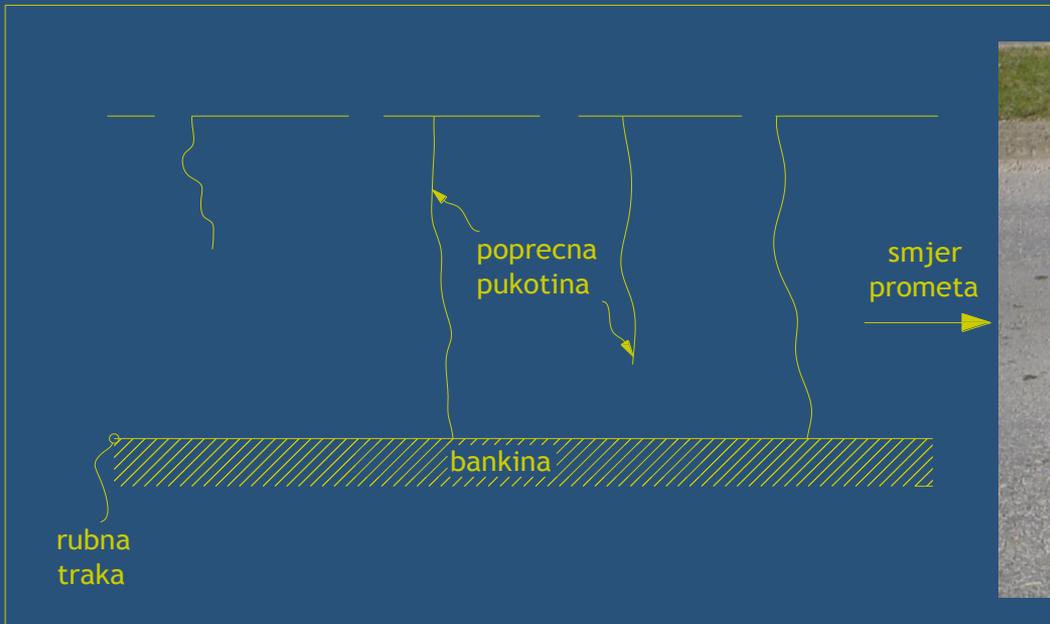
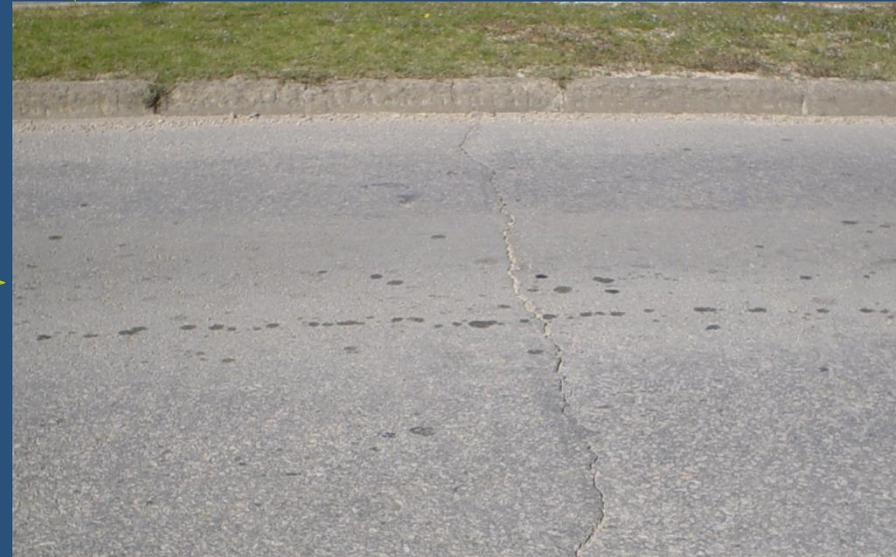
# Poprečne pukotine

- Pukotine sa izrazitim smjerom pružanja poprečno na os ceste

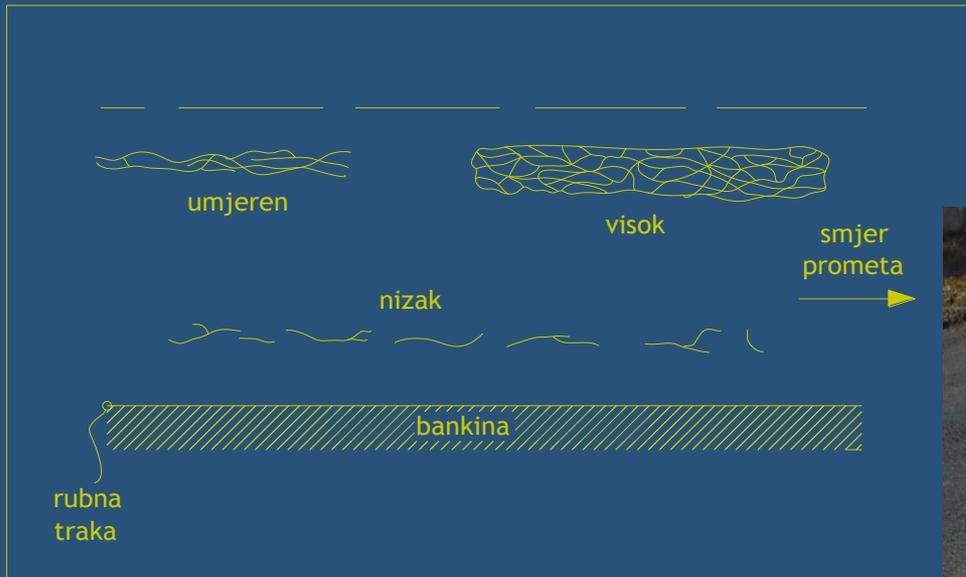
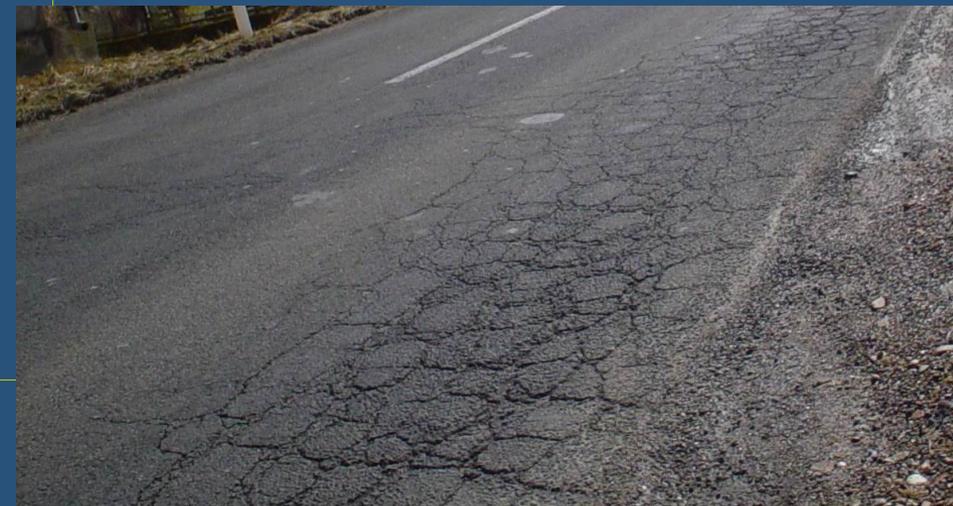
# Pukotine u tragovima kotača

- Pukotine koje se javljaju u tragovima kotača nastaju kao posljedica umora materijala kolnika

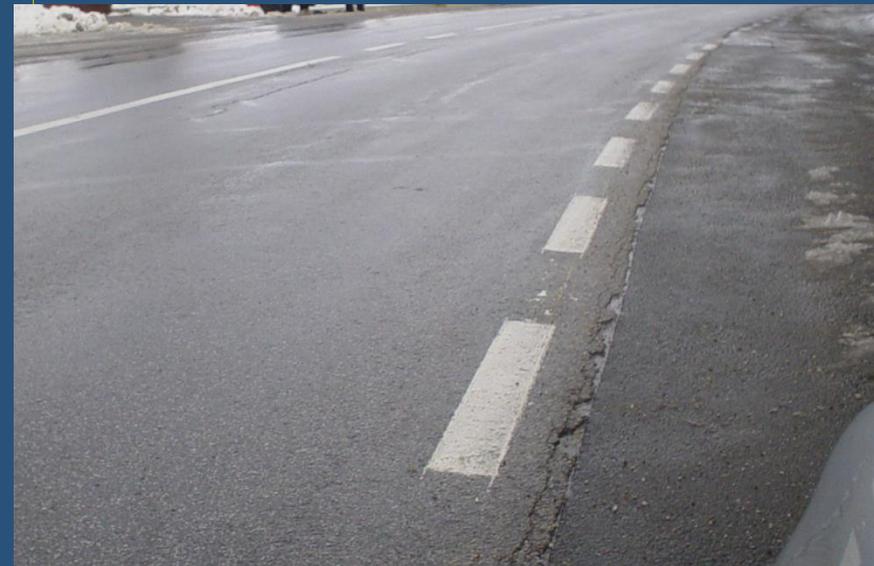
# Otvoreni radni spojevi

- Otvaranje habajućeg sloja u obliku pojedinačne pravolinijske pukotine jasnih rubova, na uzdužnim i/ili poprečnim radnim spojevima

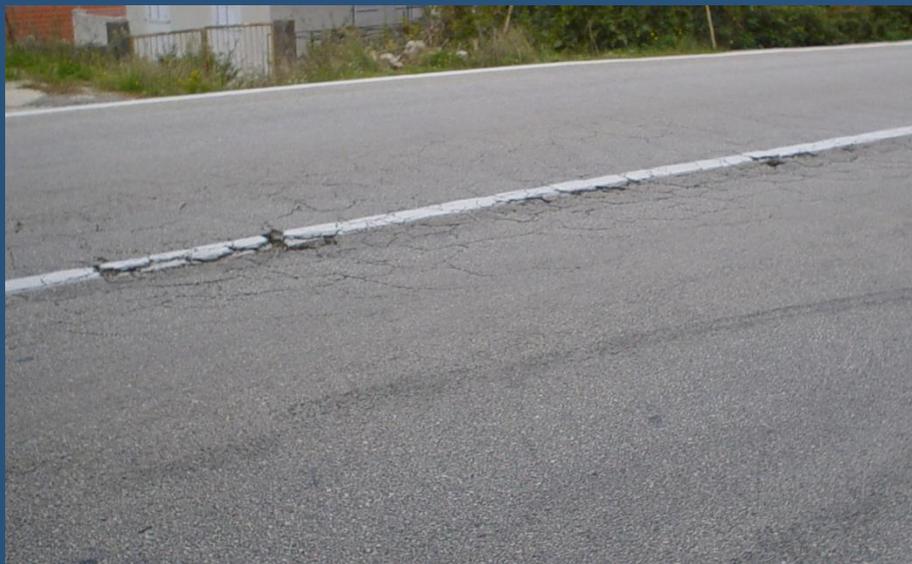
# Pukotine uslijed slijeganja

- Pojedinačne ili niz koncentrično razmještenih lučnih pukotina, koje nastaju po rubu formirane klizne plohe, uz vidljivu denivelaciju površine kolnika

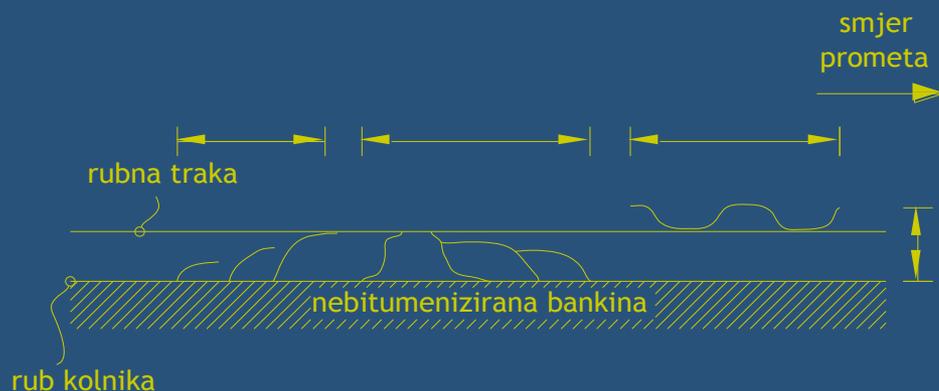
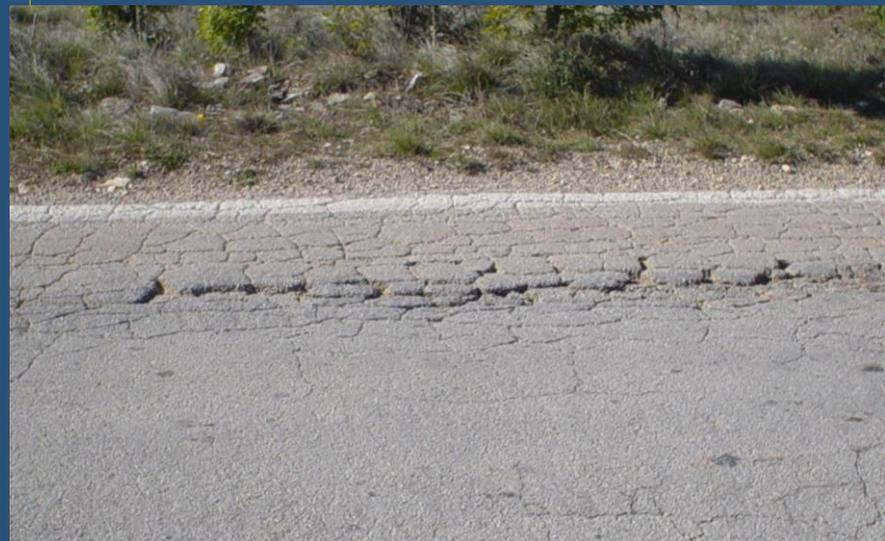
# Pukotine uz rub kolnika

- Pukotine koje se javljaju u pojasu širine 50 cm od ruba kolnika

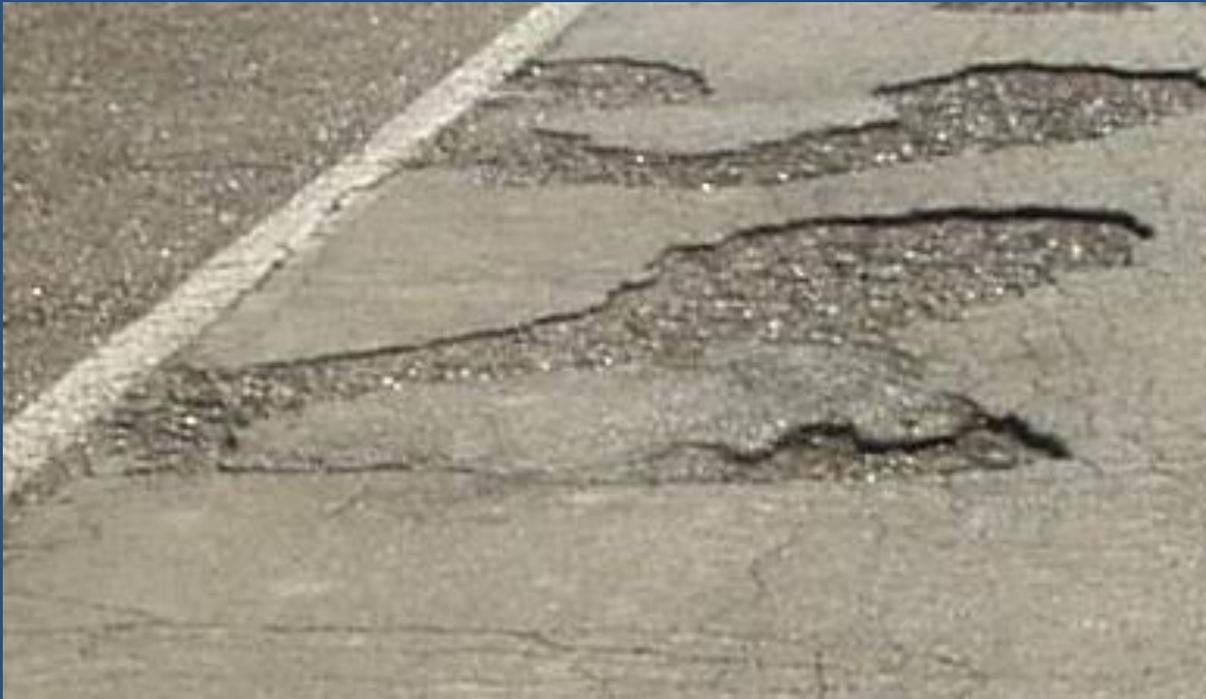
# Oštećenja završnog sloja

- Mjestimično potpuno odvajanje habajućeg sloja uslijed nedovoljne povezanosti s donjim slojem, pri čemu gornja površina tog sloja postaje jasno vidljiva

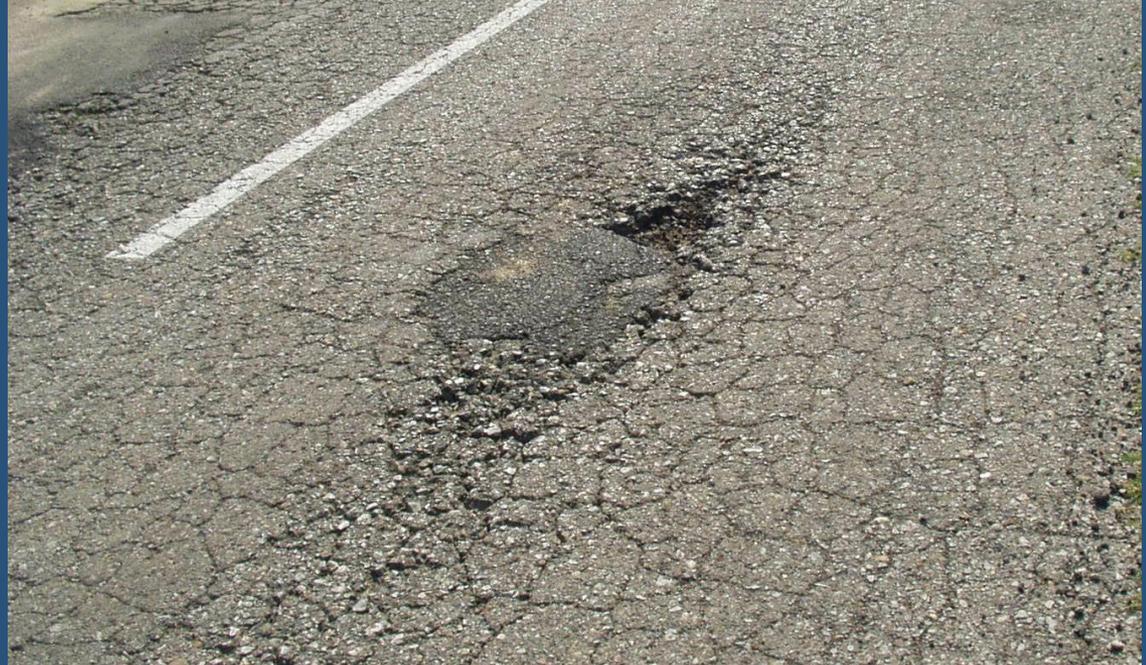
# Udarne rupe/zakrpe

- Oštećenja kolnika, nepravilnog oblika promjera do 50 cm, kod kojih je potpuno uništen i odstranjen samo završni asfaltni sloj ili i svi bitumenom vezani slojevi, te dio donjih nosivih slojeva kolničke konstrukcije
- Sanirane udarne rupe nazivaju se zakrpe

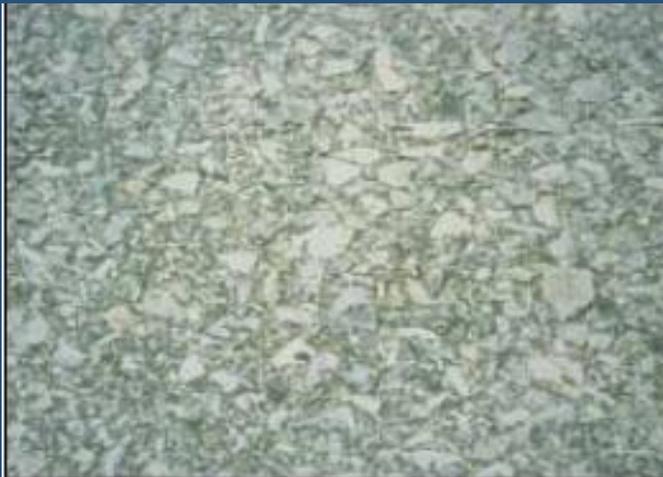
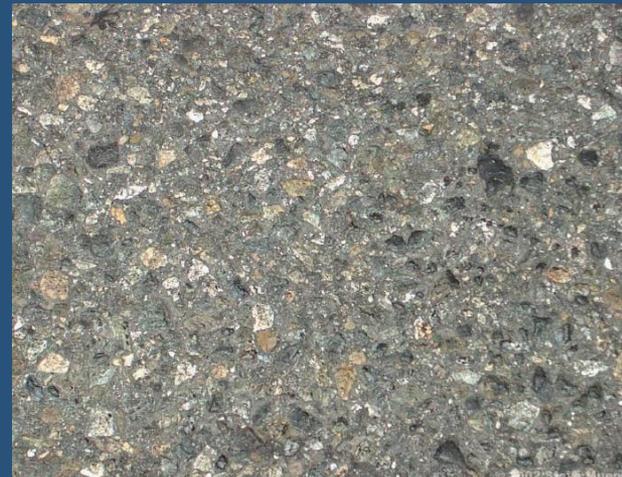
# Zaglađena (polirana površina)

- Bitumen je potrošen, a agregat je izložen i viri iznad površine bitumenskog morta, gladak, potpuno zaobljen, bez oštih rubova
- Površina habajućeg sloja, posebno u tragovima kotača, glatka je i ulaštena

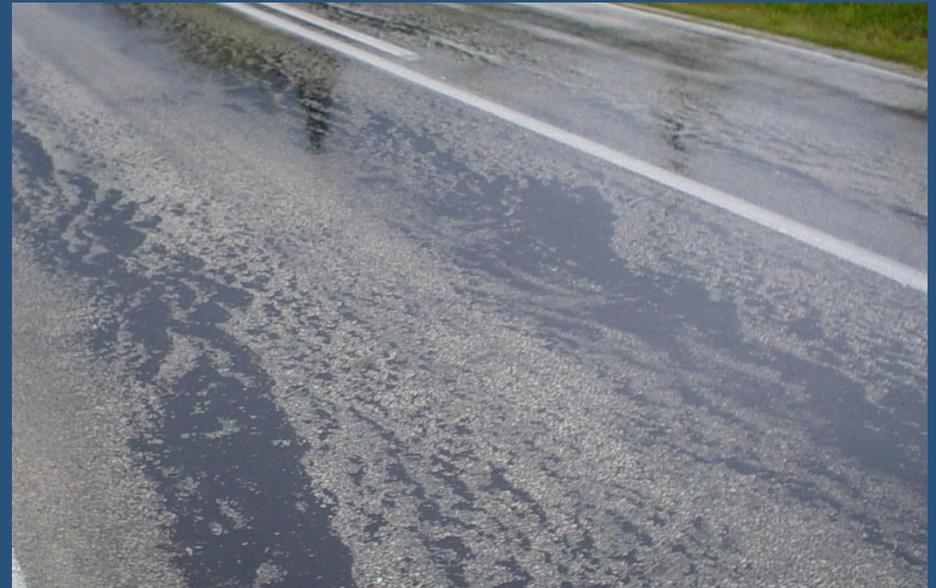
# Izbijanje bitumenskog veziva

- Izbijanje viška bitumenskog veziva na površinu kolnika obično u tragovima kotača
- Može se pojaviti kao površina različite boje od ostatka asfaltne površine, pa preko površine koja gubi teksturu zbog viška asfalta, sve do stanja gdje je agregat posve neprimjetan zbog viška bitumena sa vjerojatnom staklastom, sjajnom, reflektirajućom površinom koja može biti ljepljiva na dodir
- Skoro uvijek je tamnije boje od ostalog dijela kolnika

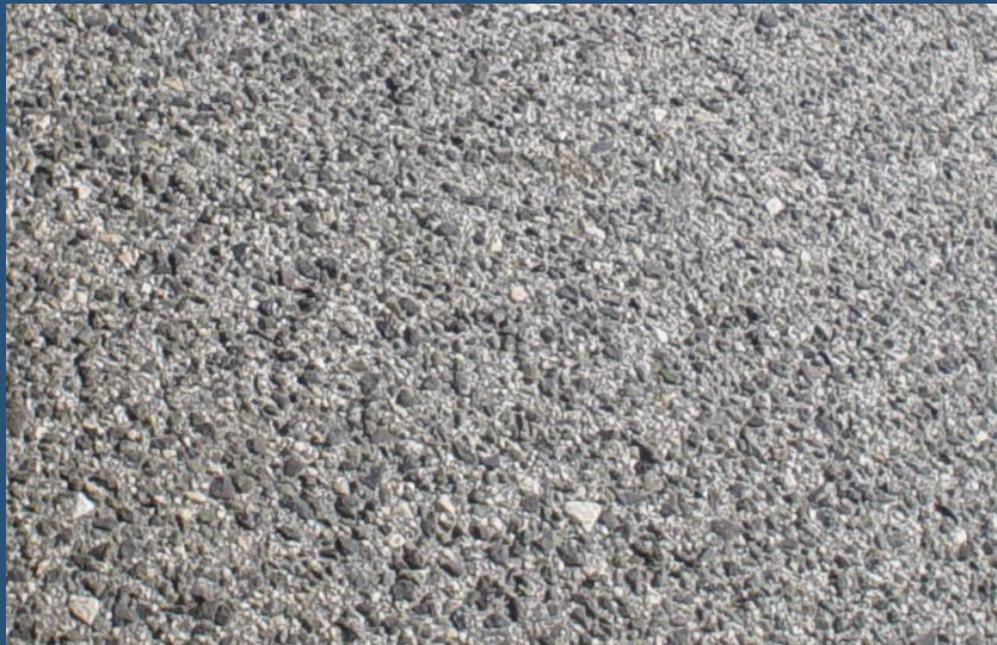
# Trošenje

- Trošenje površine kolnika uzrokovan izbijanjem agregata i gubitkom bitumenskog veziva
- Trošenje površine kolnika može se sastojati od gubitka sitnih čestica do gubitka krupnijih zrna, pa sve do stanja grube, vrlo hrapave površine, s ogoljelim stršećim zrnima kamenog agregata

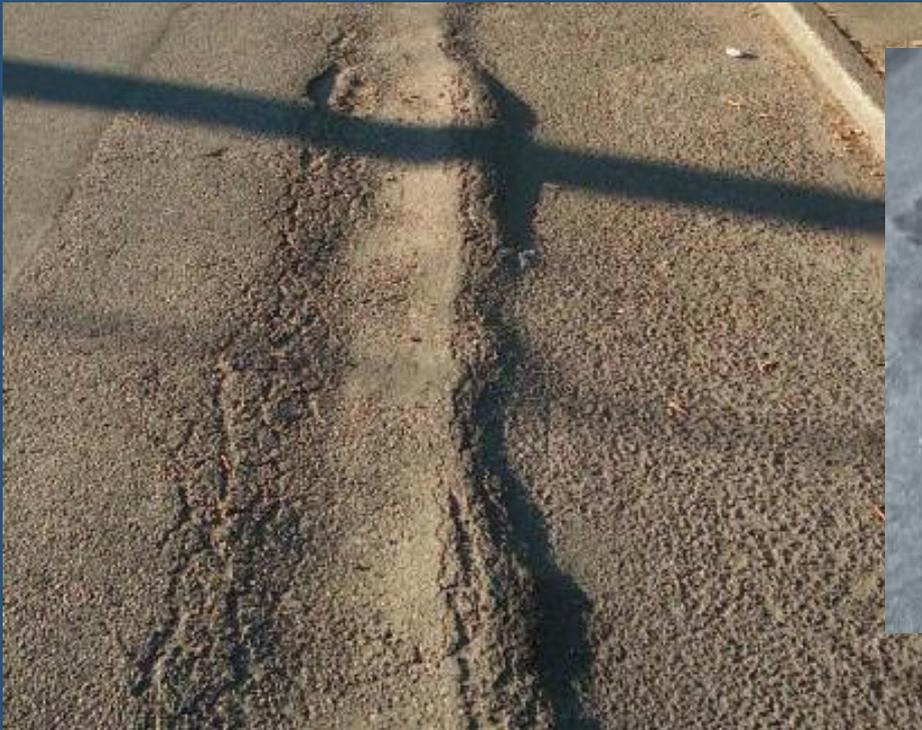
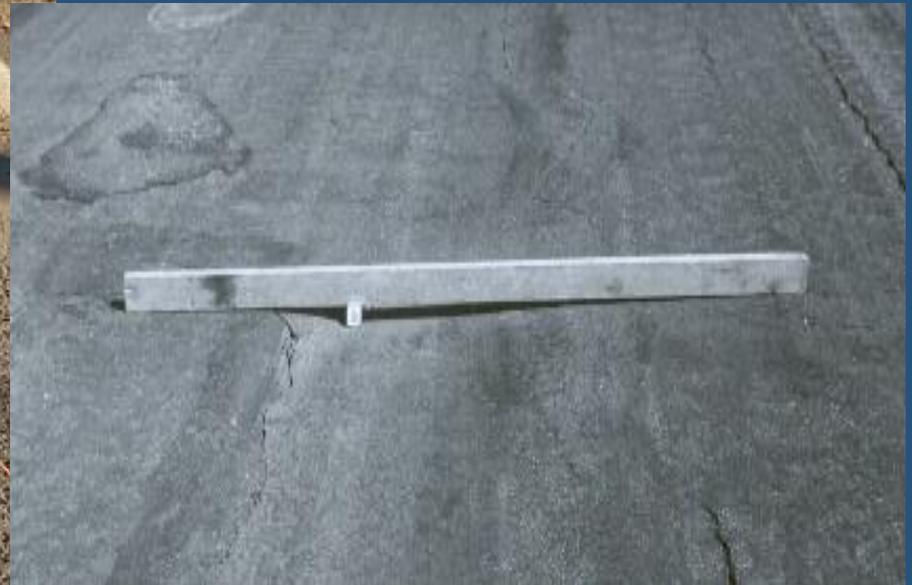
# Kolotraženje

- Kontinuirano uzdužno uleknuće u tragu kotača vozila koje zahvaća jedan ili više slojeva kolnika

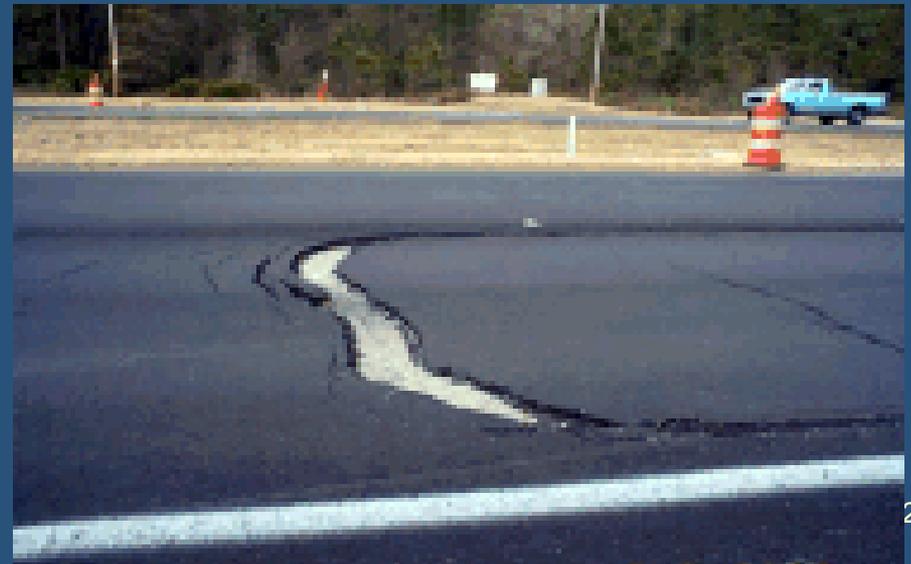
# Kliranje

- Uzdužna deformacija habajućeg sloja koja se javlja na mjestima kočenja ili usporavanja vozila, na dionicama većih uzdužnih nagiba nivelete, te u krivinama ili križanjima
- Uslijed kliranja asfalta dolazi do pojave paraboličnih pukotina ili pukotina koje se pružaju koso na smjer vožnje. Može imati i pridruženu vertikalnu deformaciju

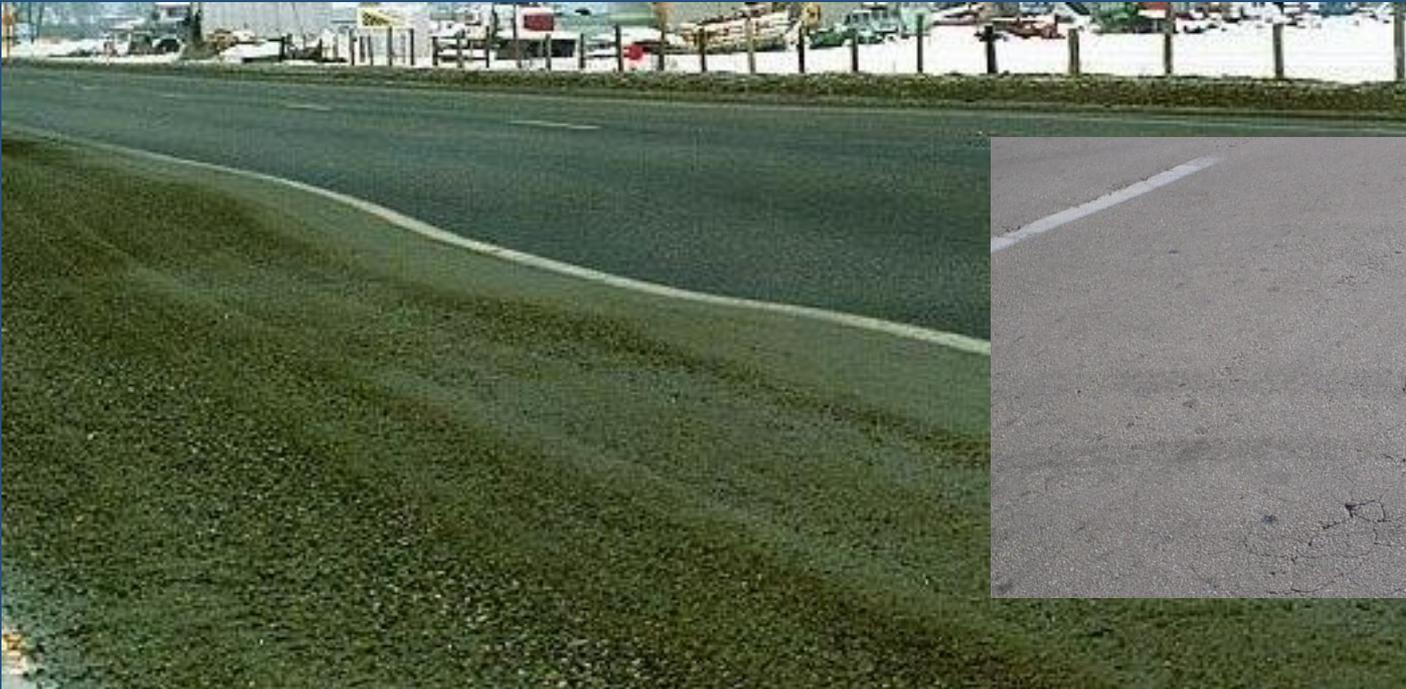
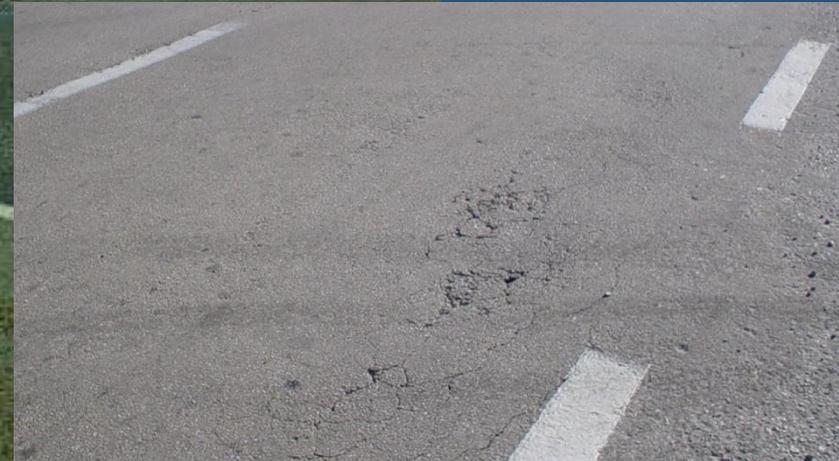
# Lokalna uleknuća

- Lokalno udubljenje površine kolnika, okruglog ili eliptičnog oblika. Moguća pojava pukotina po rubu i unutar uleknute površine

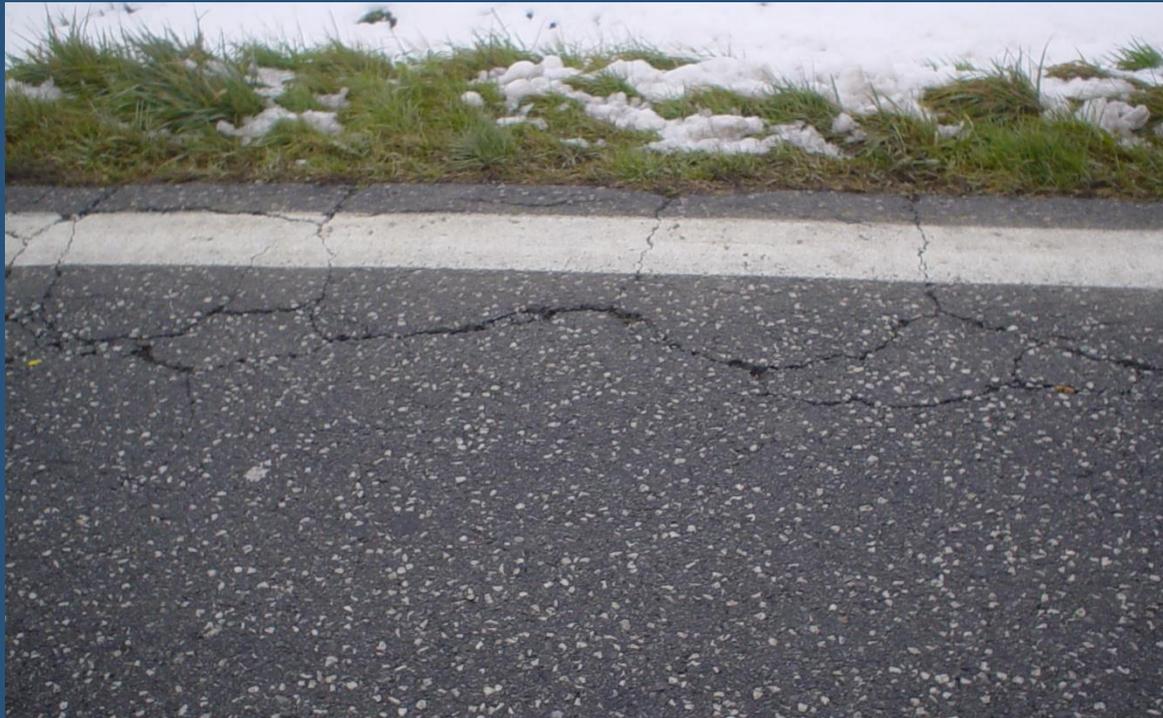
# Slijeganje ruba kolnika

- Rub kolnika slegnut je prema van. Često se istovremeno uz rub kolnika pojavljuju pukotine.

- **Promjena dimenzija ili oblika** npr. povećavanje, smanjivanje, promjena duljine, promjena volumena, puzanje, stezanje, elastične i neelastične deformacije, vremenski uvjetovane promjene
- **Za konstrukciju u cjelini** karakteristični oblici deformacije su:
  - vertikalni pomaci i horizontalni pomaci
  - progib
- **Za elemente** karakteristične su lokalne deformacije elemenata:
  - Izvijanje
  - Mehaničko oštećenje
  - Zaokretanje
  - Rub kolnika slegnut je prema van. Često se istovremeno uz rub kolnika pojavljuju pukotine.

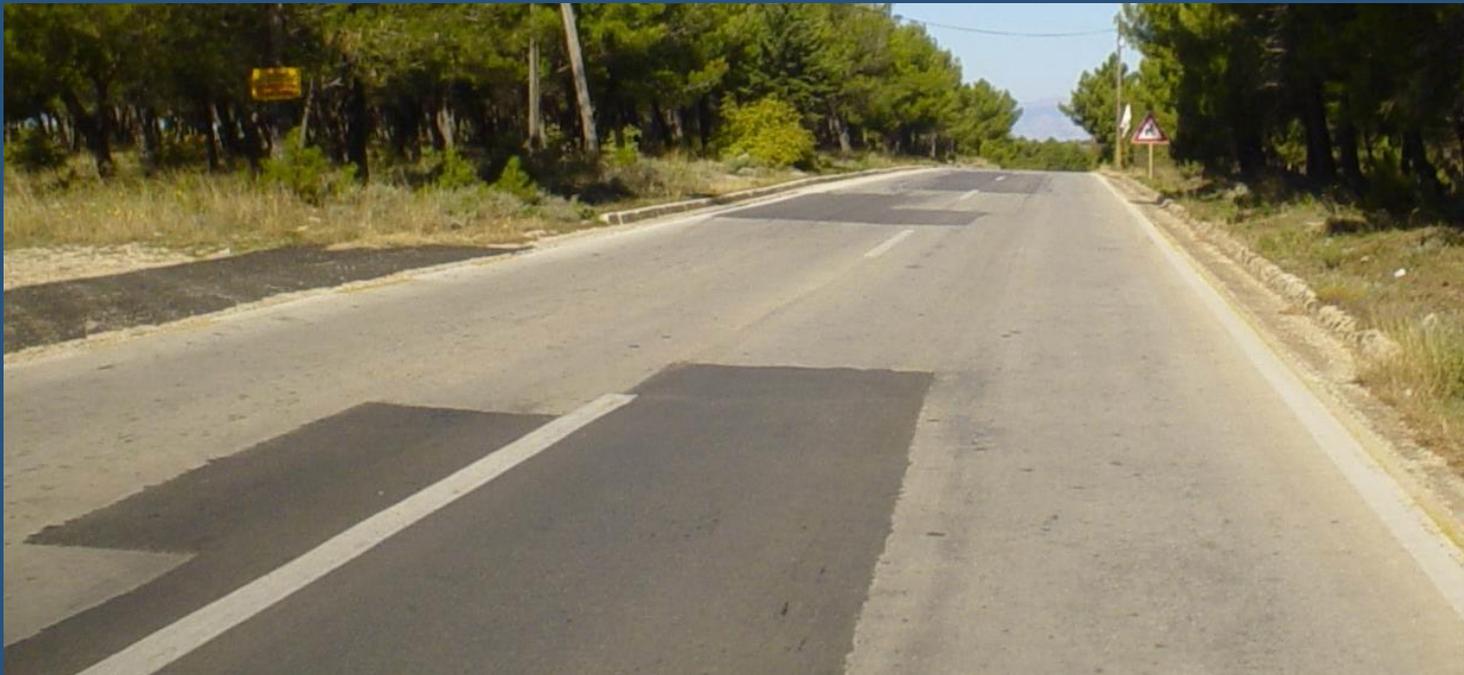
# Popravci

- Mjestimično uklanjanje i zamjena slojeva kolničke konstrukcije na površinama pravilnog oblika većim od 0.5 m<sup>2</sup>
