# Procjena ponašanja postojećih zgrada pri djelovanju potresa

## Seismic performance assessment of existing buildings

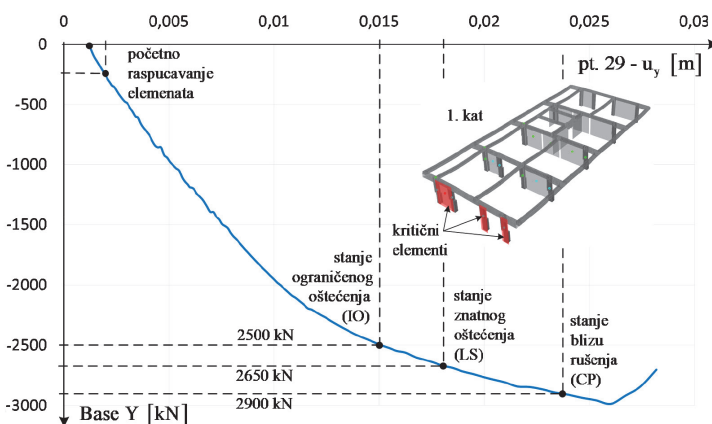
Slika 6. Krivulja kapaciteta nosivosti konstrukcije za smjer y

Na slici 6. je prikazana krivulja kapaciteta nosivosti konstrukcije za smjer y. Ponašanje je približno linearno do razine od oko 1500 kN (3 %), ali inicijalno raspucavanje elemenata nastupa puno ranije. Budući da postoji značajan utjecaj torzije u odgovoru konstrukcije za smjer y, najkritičnija je rubna os 1, kod koje prvo dolazi do narušavanja nosivosti elemenata. Stanje ograničenoga oštećenja određeno je razinom sile od 2500 kN (6,1%), dok je stanje znatnoga oštećenja definirano silom od 2650 kN (6,5%). Do djelomičnoga urušavanja konstrukcije u području rubne osi 1 dolazi

na razini sile od 2900 kN (7,1%), pri čemu otkazuju rubni betonski zid i okolni armanobetonski serklaži i stupovi na 1. katu, što je prikazano shematski na dijagramu. Odgovor konstrukcije ima značajnu torzijsku komponentu, što se i moglo očekivati zbog ekscentrično postavljene jezgre.

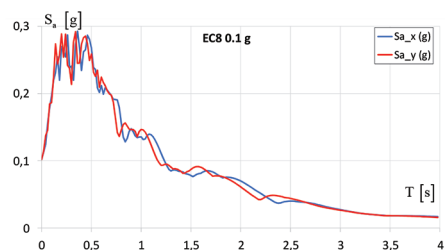
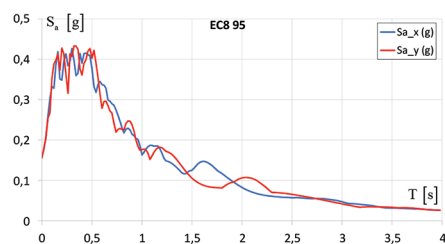
Slika 7. Dio zapisa ubrzanja tla u vremenu i pripadne spektralne krivulje

Za svaki od tih potresa generirani su sintetički akcelerogrami i pripadajući spektri odziva uz prigušenje od 5% kritičnoga, te je napravljen popravak osnovne linije. Zbog količine podataka u nastavku su prikazani samo neki potresni zapisi (slika 7.) i pripadni rezultati. Kod određivanja lokalnoga nelinearnog ponašanja u vremenu bitno je upotrijebiti krivulje ponašanja elemenata koje uzimaju u obzir i ciklično opterećenja uz degradaciju materijala. Pretpostavljeni su isti mehanizmi sloma na kritičnim presjecima elemenata kao i u slučaju statičkoga proračuna, te su upotrijebljene srednje vrijednosti čvrstoće materijala kako bi se dobilo realno ponašanje. U nastavku će se zbog količine podataka pokazati samo izdvojeni karakteristični rezultati proračuna i izvesti zaključci. Na slici 8. prikazani su rezultati proračuna za potres EC 0,1 g. To je poprečna sila zgrade te dijagram ovisnosti poprečne sile i relativnoga pomaka kritičnoga elementa koji prvi otkazuje u konstrukciji. Budući da je u svim slučajevima riječ o posmičnom slomu zida ili stupa, pomak predstavlja relativni pomak kata. Kritični je element betonski zid jezgre postavljen u smjeru x, jer se već pokazalo da je to kritičan smjer. Relativni je pomak 3. kata i kritičnoga uzdužnog zida za potres EC 0,1 g oko 5,5 mm. Može se primijetiti da kritični zid razmjerno brzo dosegne svoju nosivost, te se tada događa preraspodjela naprezanja na ostale elemente. Međutim, procijenjena mu je sposobnost deformacije 10 mm, te se može zaključiti da nije iscrpljena otpornost elementa, pa time ni konstrukcije. Zaključno se može reći da je dosegnuto stanje ograničenoga oštećenja (IO).

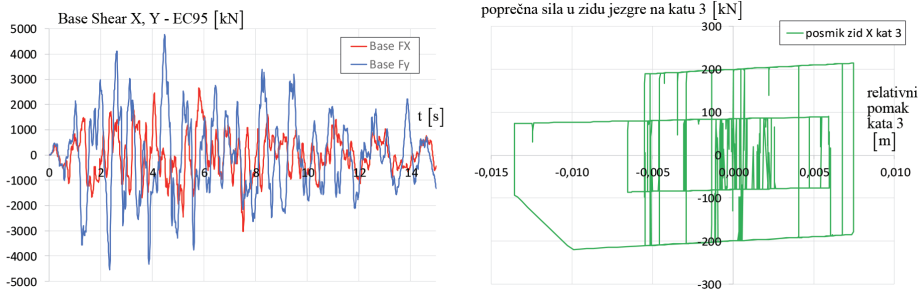
Slika 11. Poprečna sila zgrade i histerezna krivulja kritičnoga zida na 3. katu (EC95)

Na slici 11. prikazani su rezultati proračuna za potres EC95 te su izdvojeni samo karakteristični rezultati. Relativni je pomak 3. kata i kritičnog uzdužnog zida za promatrani potres oko 13,5 mm. U ovom slučaju kritični zid dosegne nosivost, ali i sposobnost deformacije od 10 mm. Rezultat toga je otkazivanje kritičnoga zida i mo-

guće lokalno urušavanje stropne konstrukcije iznad. Ovim je potresnim scenarijom dosegno granično stanje blizu rušenja (CP).

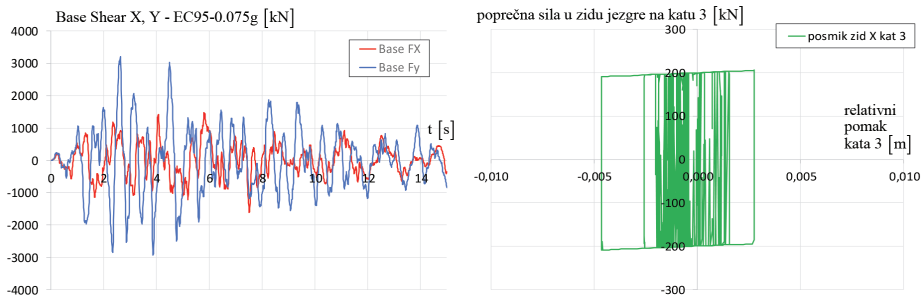
Slika 12. Poprečna sila zgrade i histerezna krivulja kritičnog zida na 3. katu (EC95\_scaled)

Na slici 12. prikazani su rezultati proračuna za potres EC95 koji je sveden na vrijednost vršnoga ubrzanja od 0,075 g. Relativni je pomak 3. kata i kritičnog uzdužnog zida za ovaj potresni scenarij oko 3,0, mm što znači nije dosegno stanje ograničeno oštećenja (IO).
